## PROCES VERBAL DE CONSTAT

# PROCES VERBAL DE DESCRIPTION

**MARDI VINGT JUIN**  
**DEUX MILLE VINGT TROIS**  
à partir de 10 heures 00

L'immeuble bâti est dénommé « Résidence Hôtel le Tropic ».

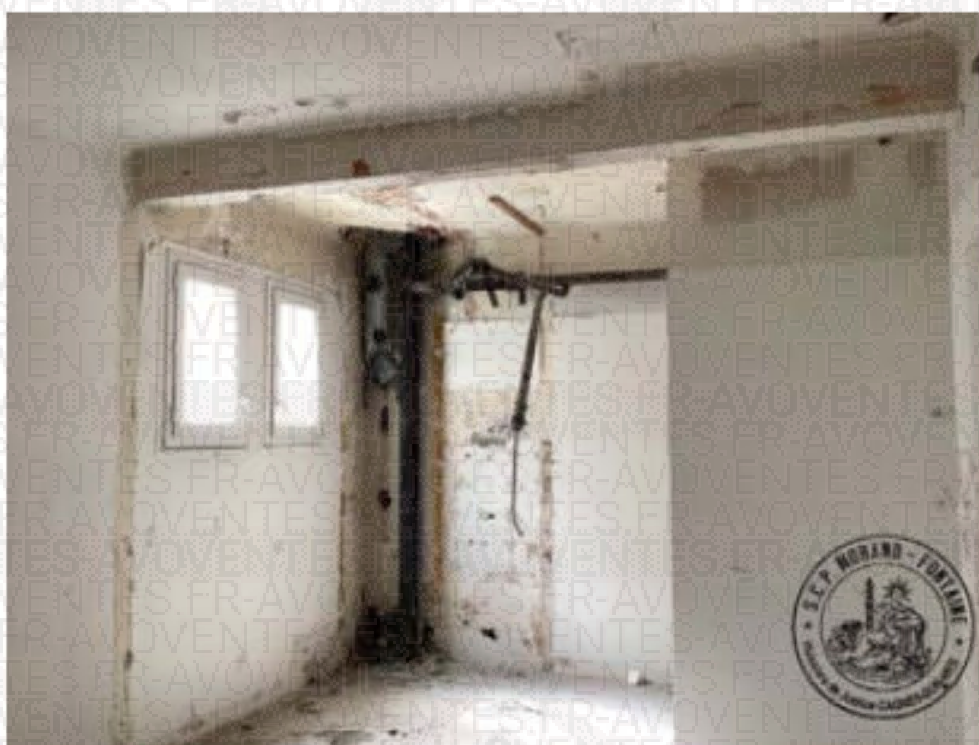
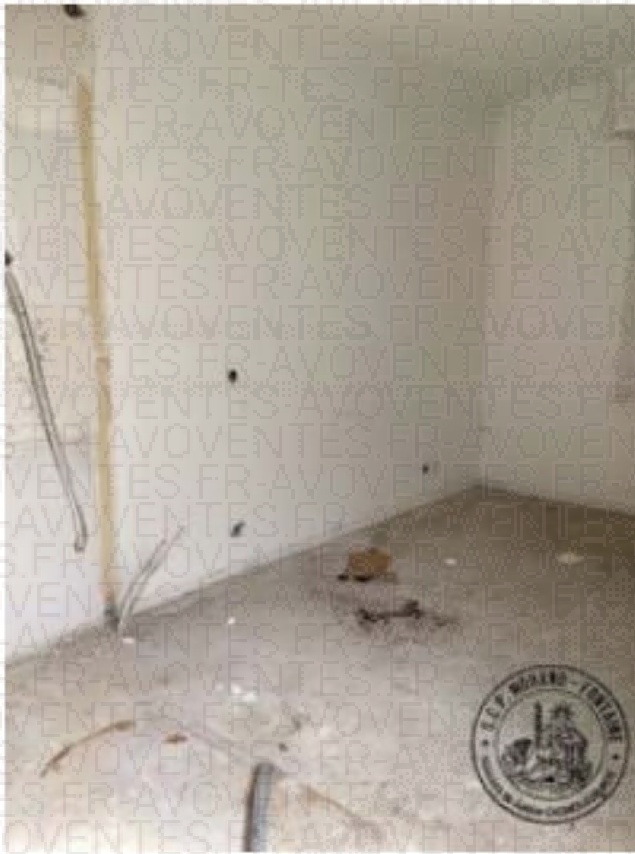
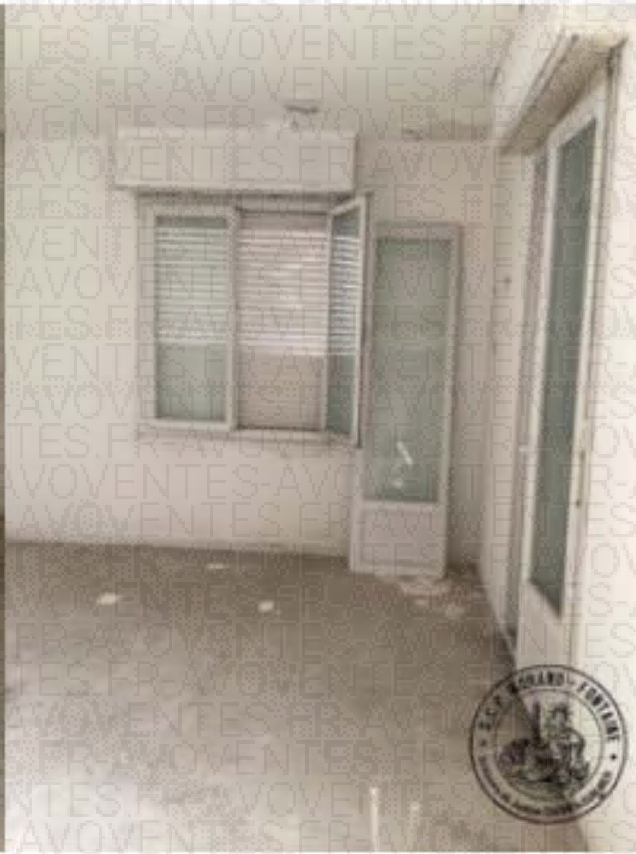
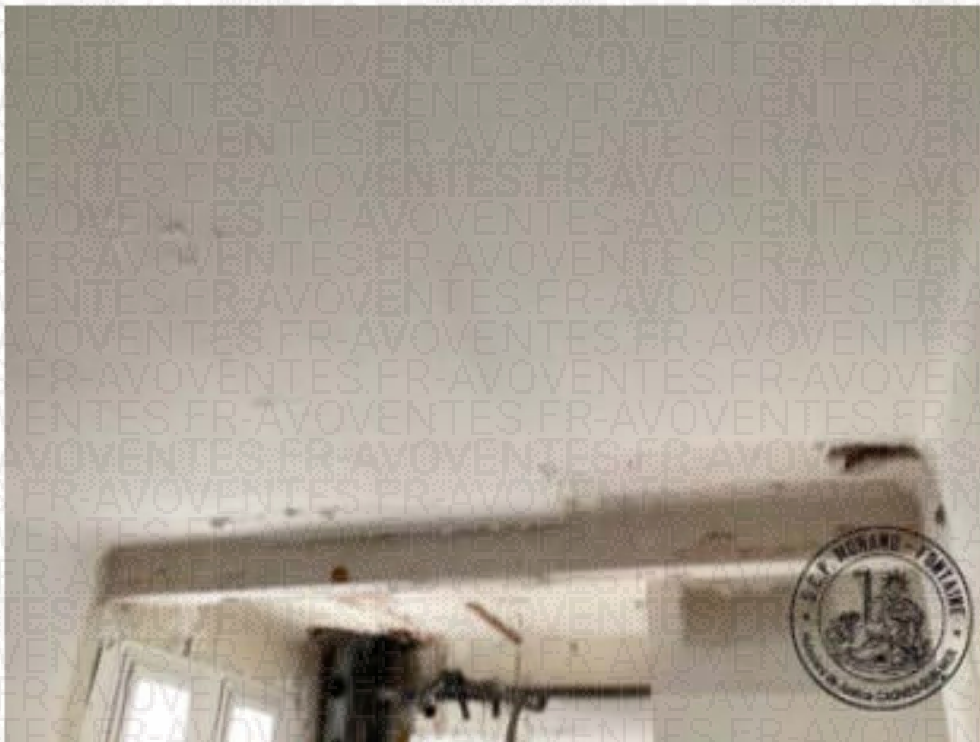
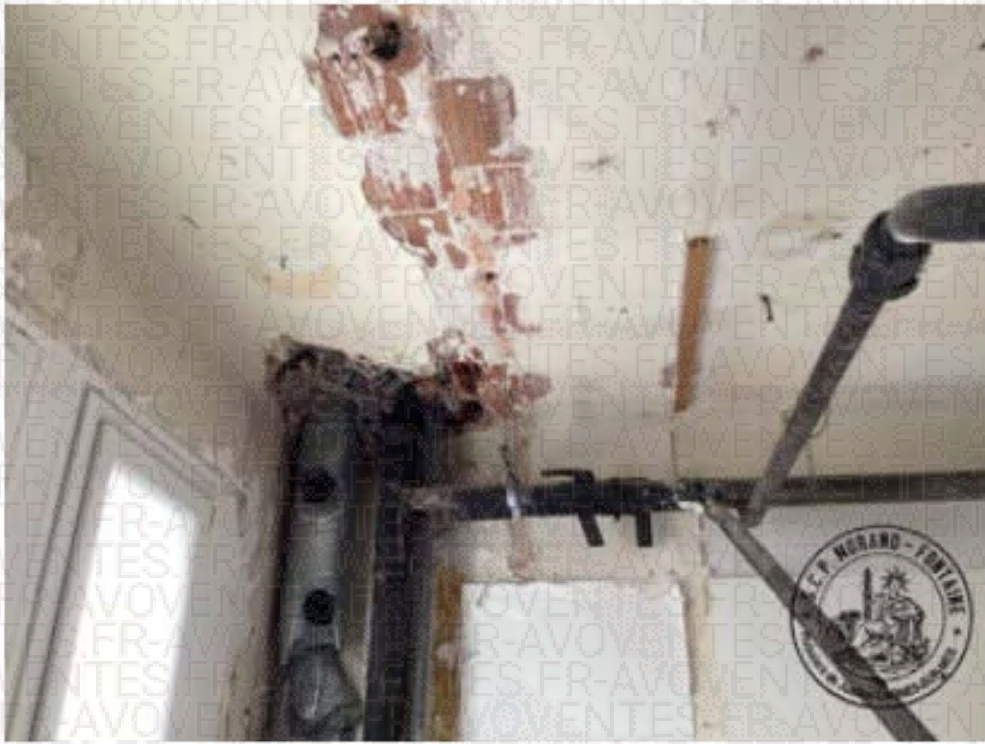
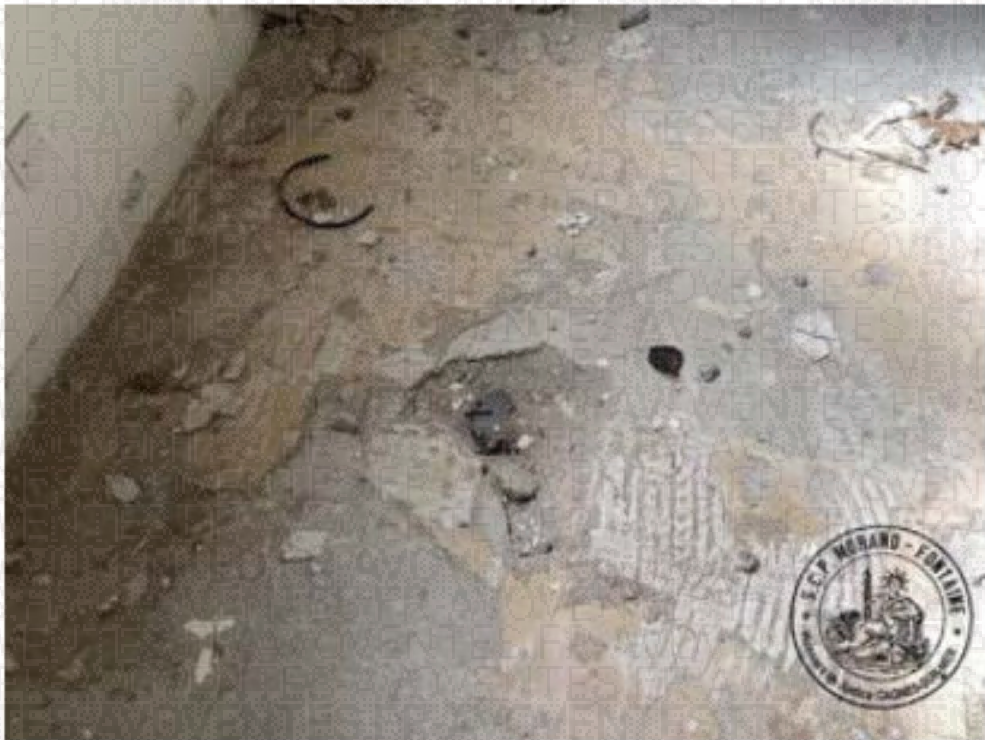
Pièce/chambre 9 du croquis :

Pièce équipée de deux fenestrons, d'une fenêtre et d'une porte fenêtre.

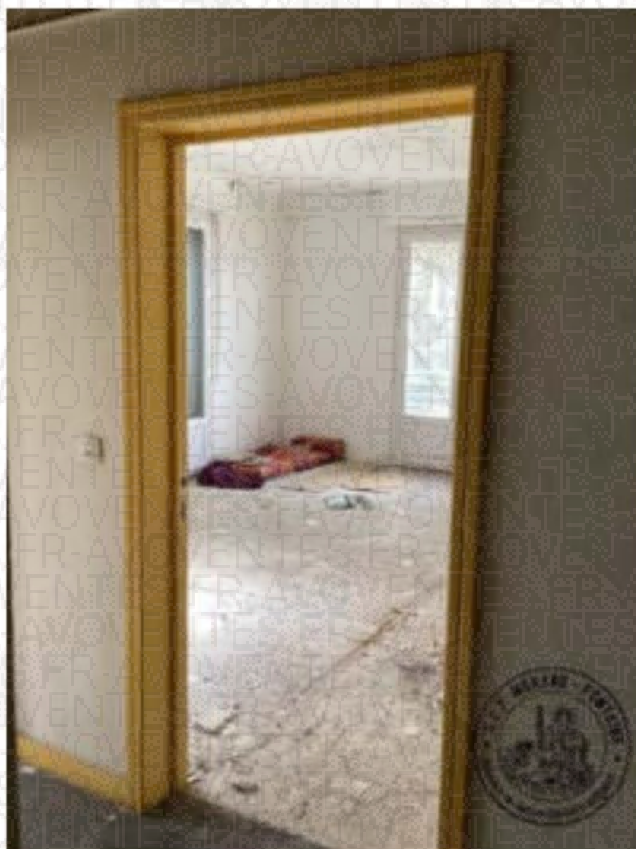
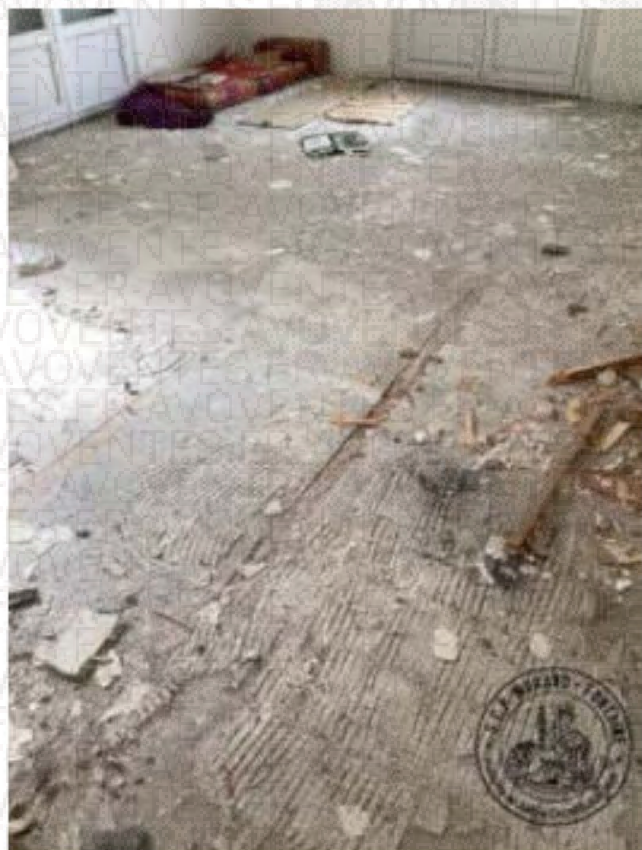
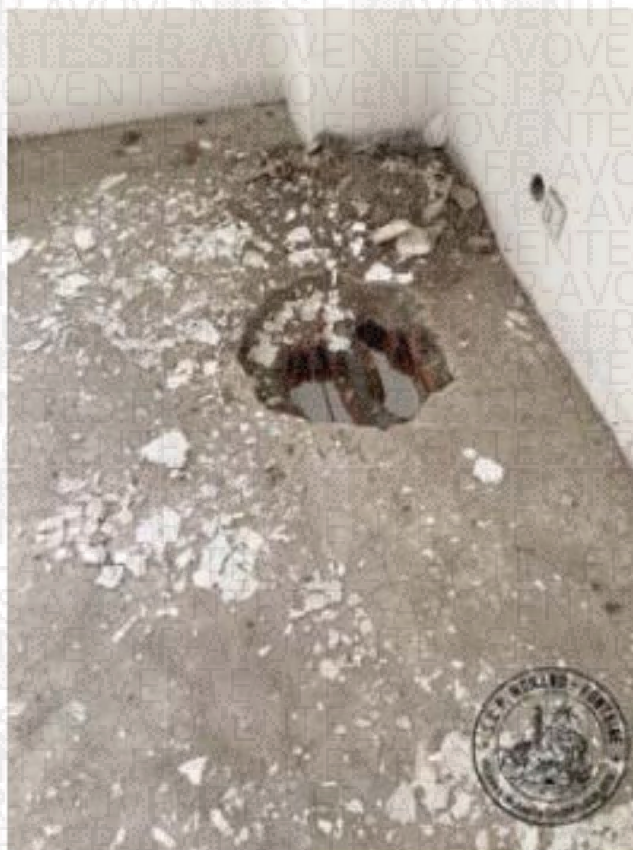
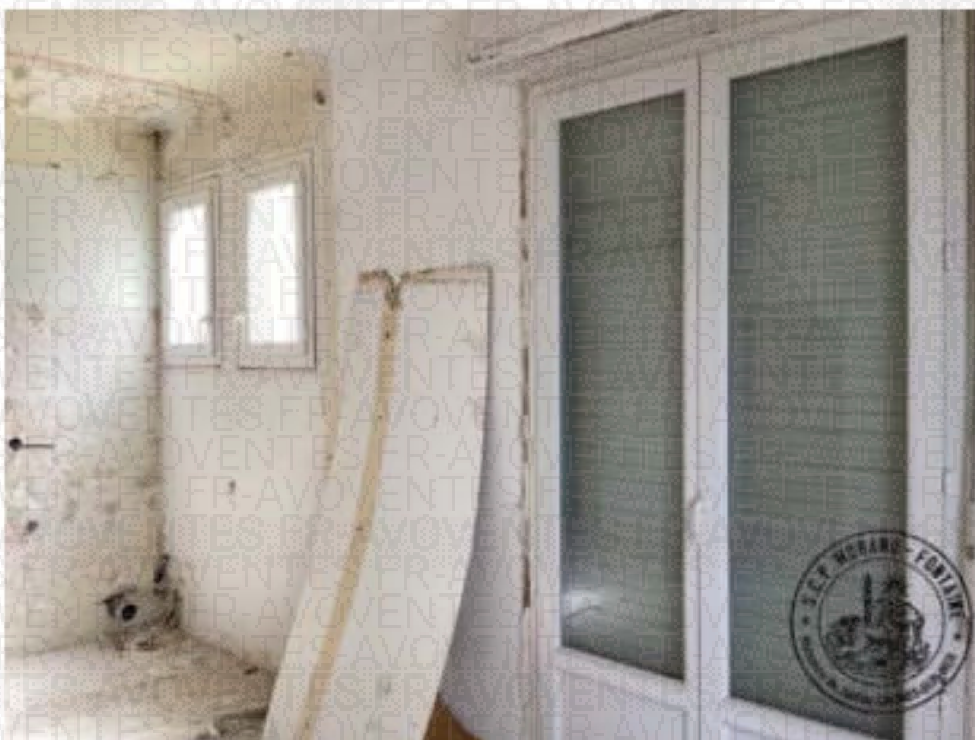
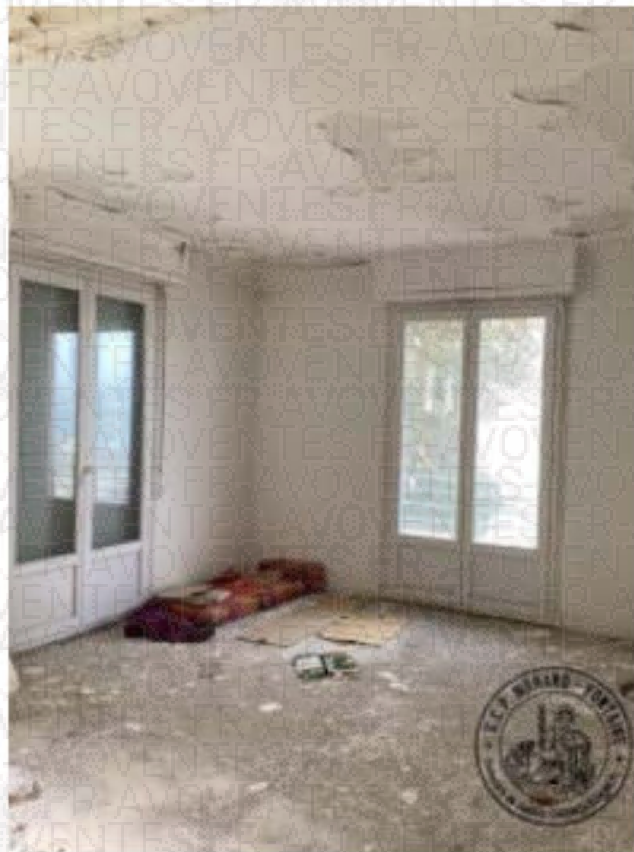
Pièce/chambre 10 du croquis :

Pièce équipée de deux fenestrons et de deux portes fenêtre.

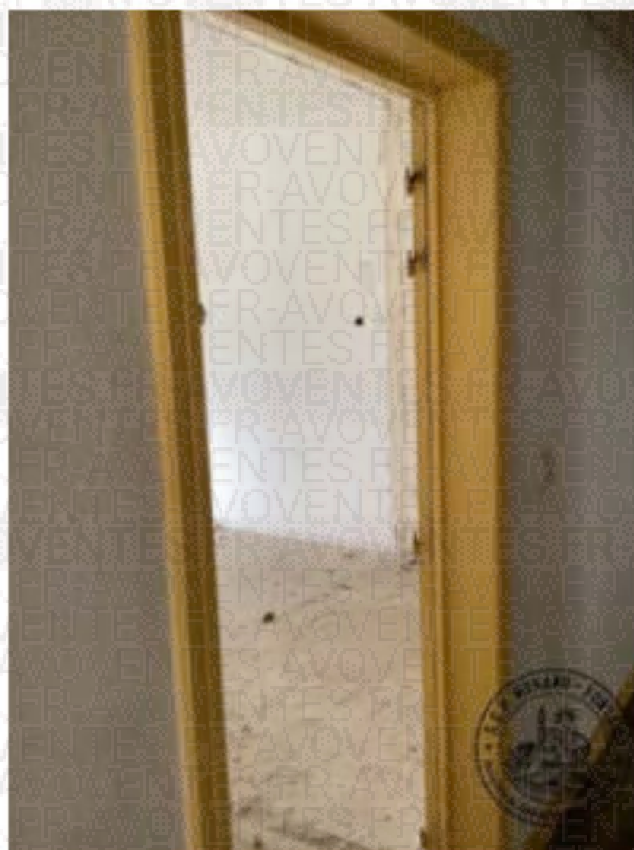
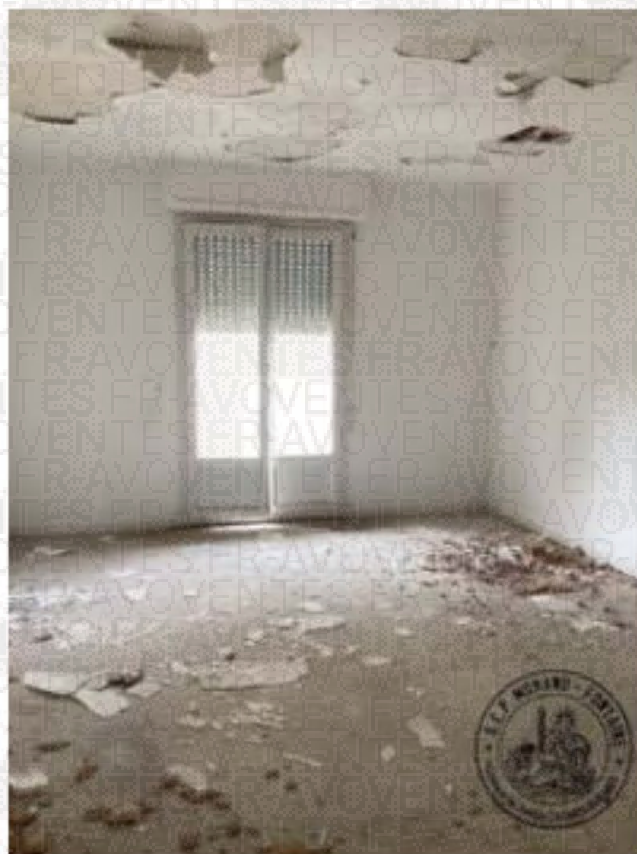
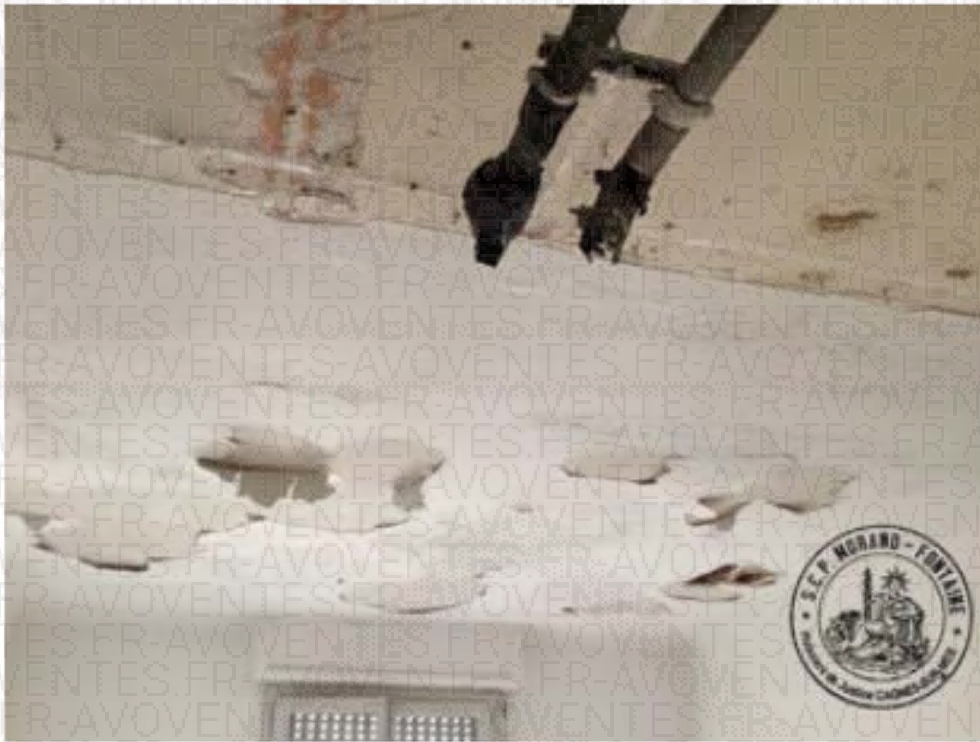
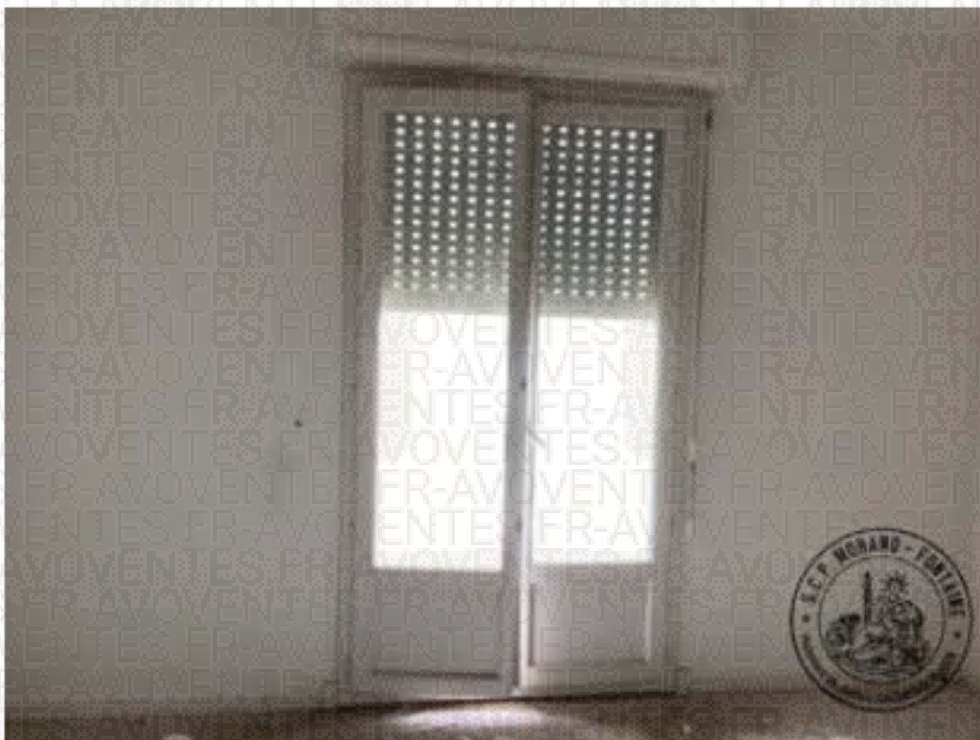
Pièce/chambre 11 du croquis : Pièce équipée d'une porte fenêtre.

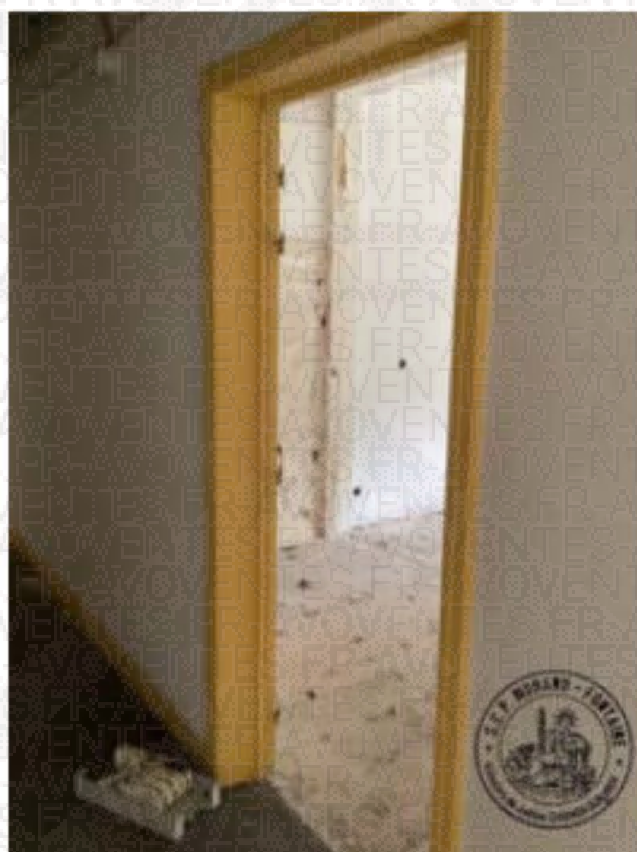
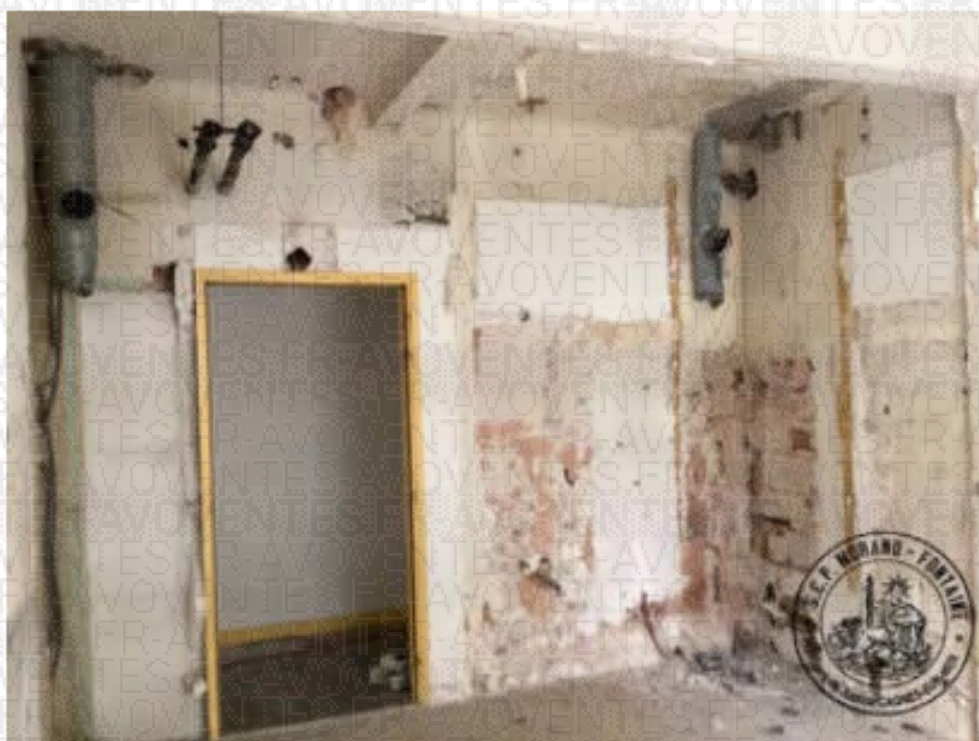
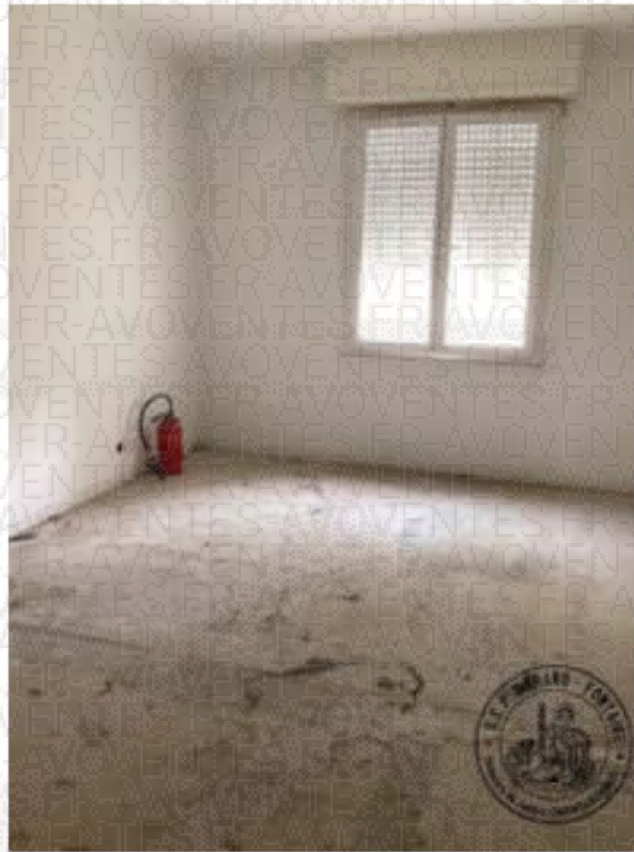
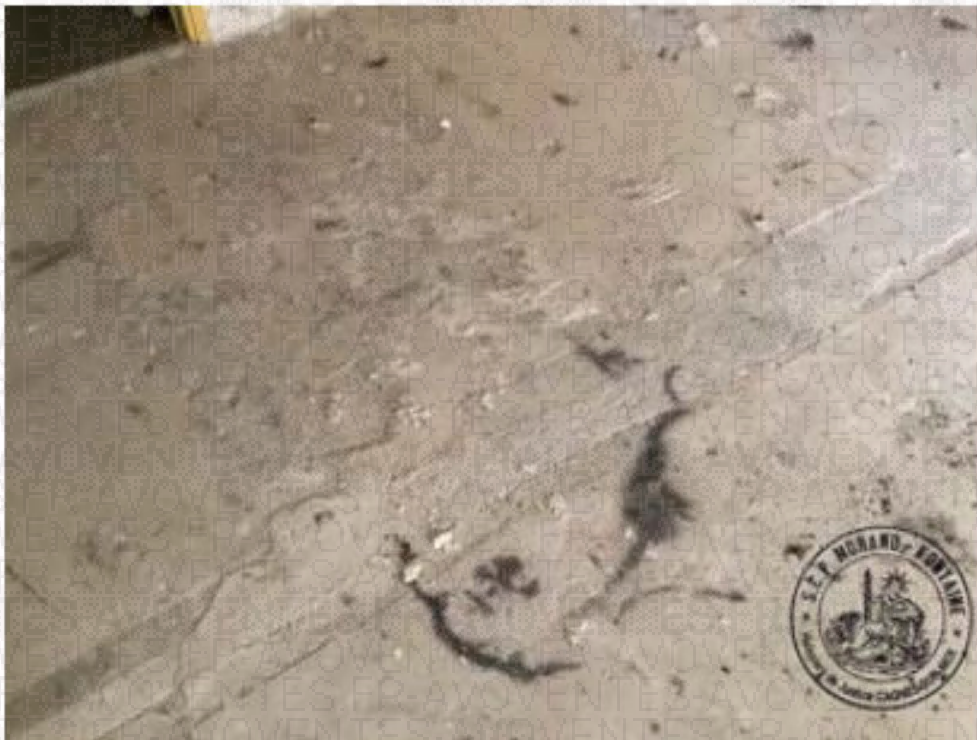
Pièce/chambre 16 du croquis : Pièce équipée d'une porte fenêtre.

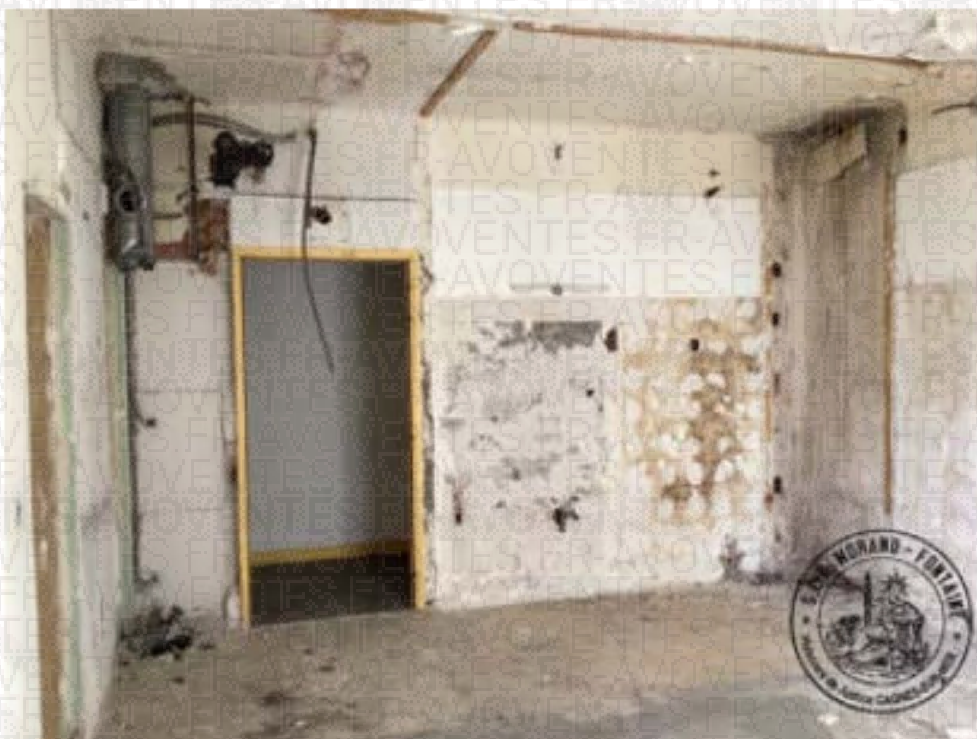
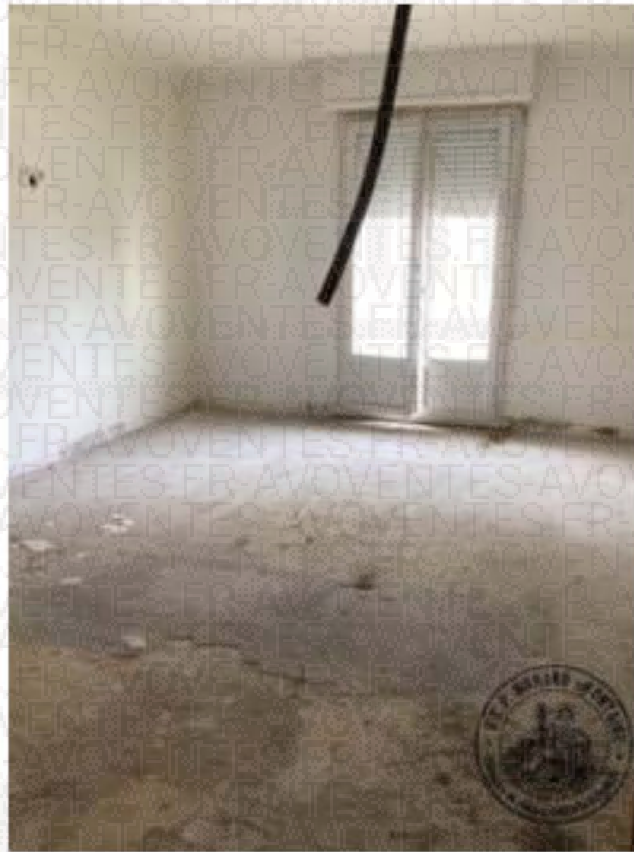
Pièce/chambre 12 du croquis : Pièce équipée d'une porte fenêtre.

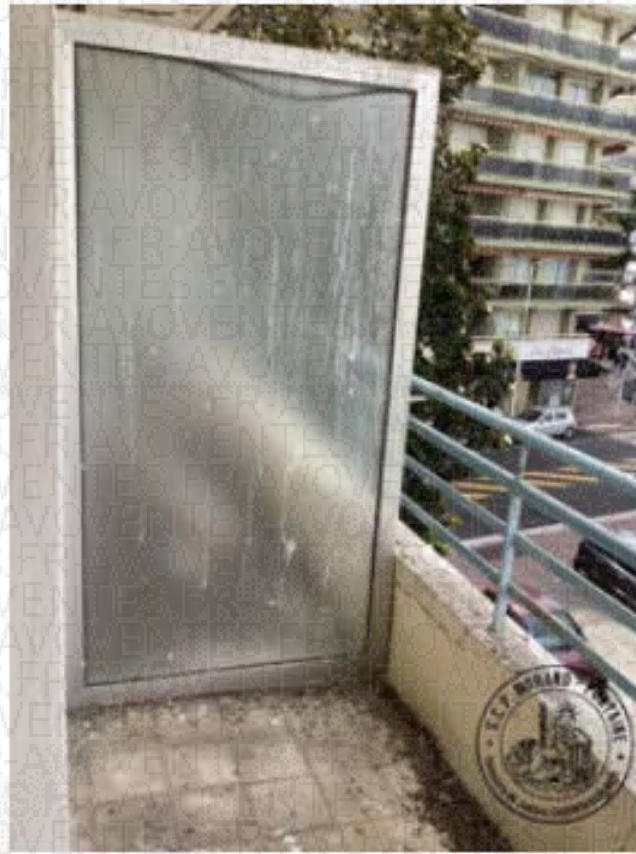
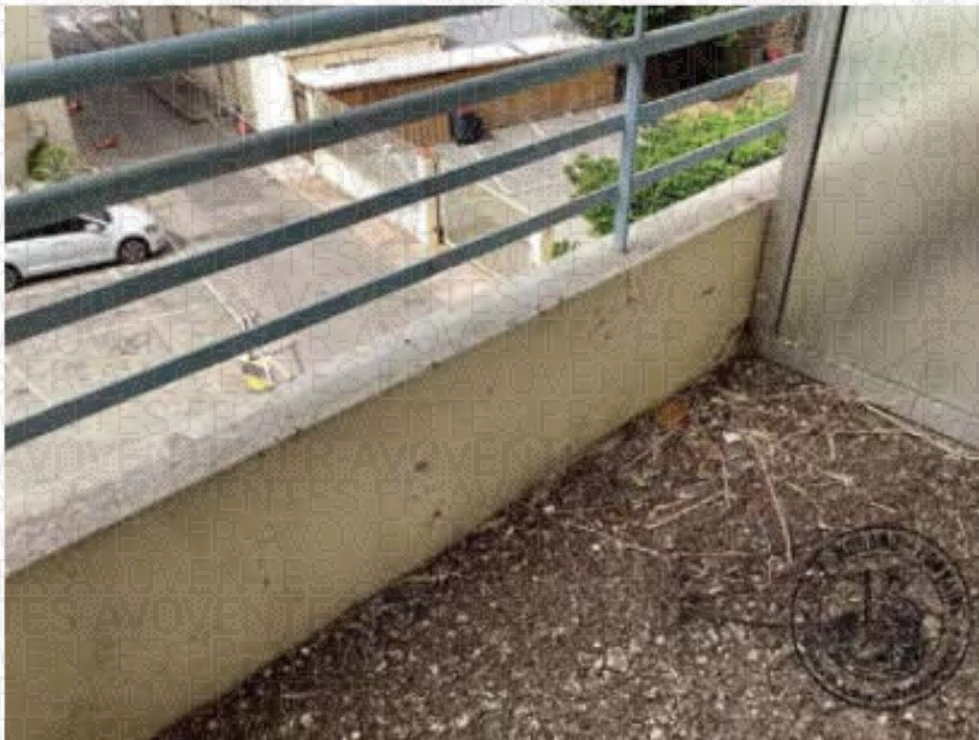
Balcon attenant :

Pour chaque balcon : le sol est carrelé. Garde-corps avec muret bas maçonné rehaussé d'une rambarde métallique. (L'ensemble dégradé).

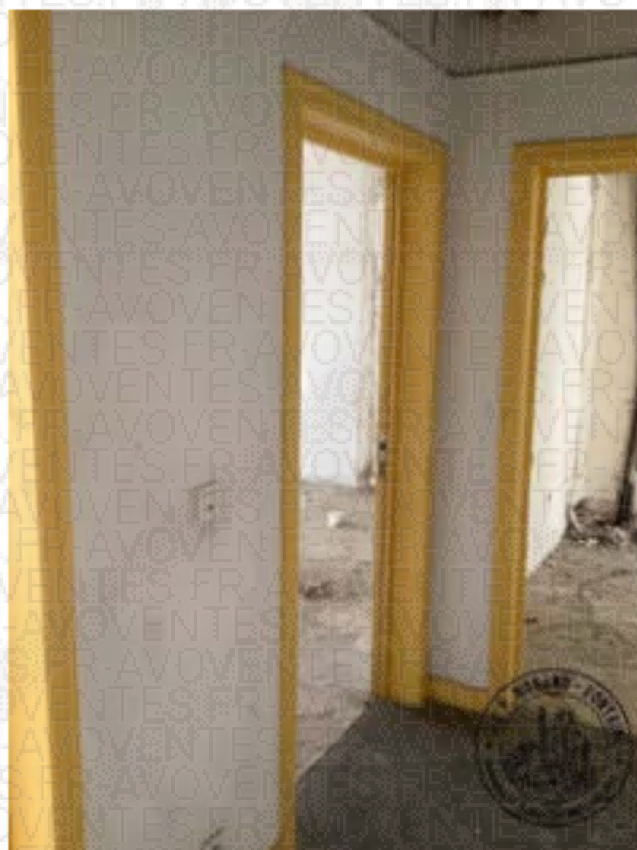
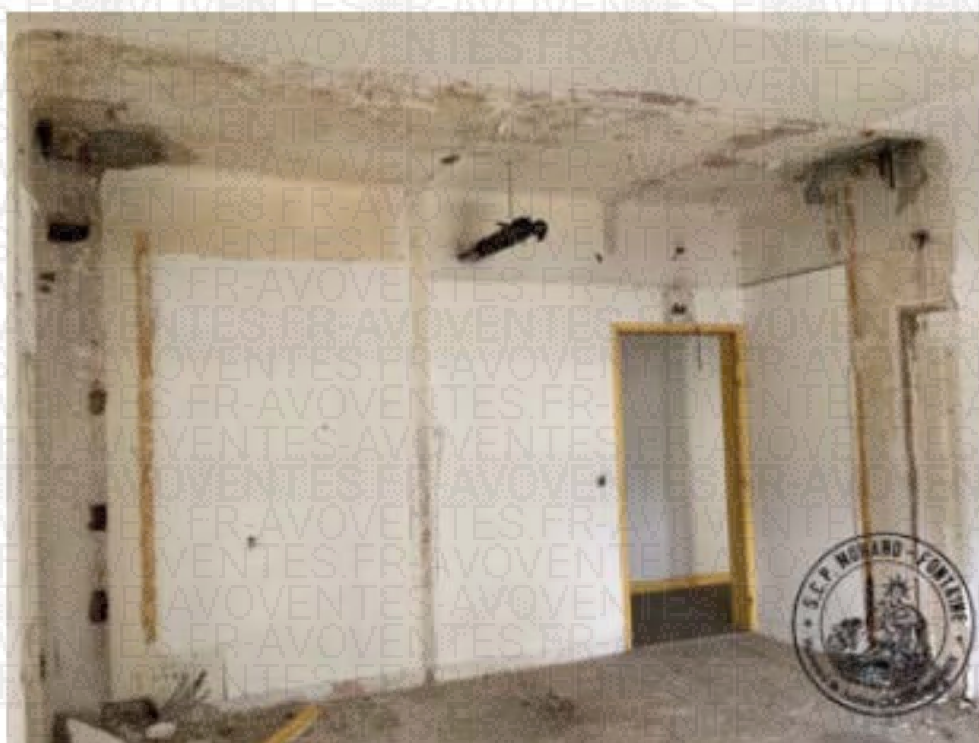
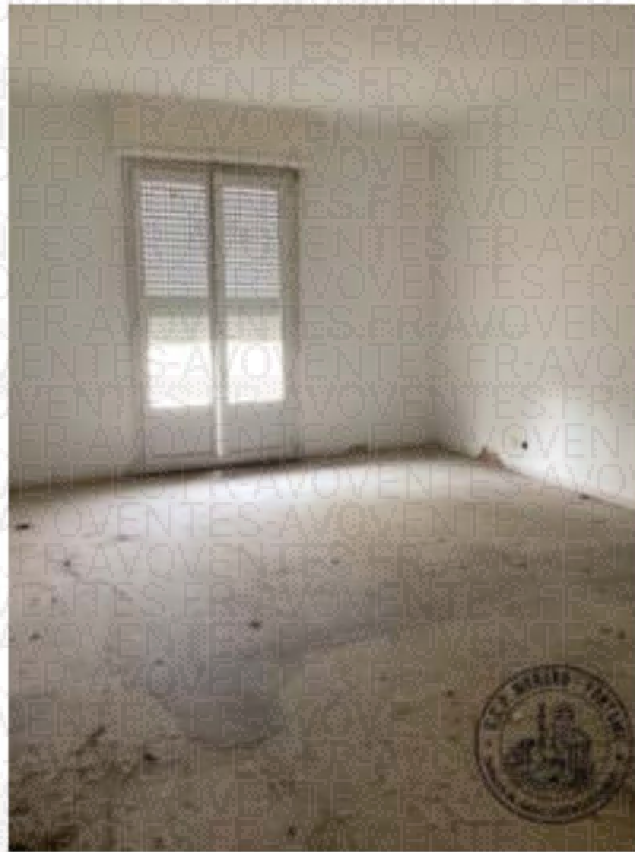
Pièce/chambre 13 du croquis :  
Pièce équipée d'une porte fenêtre.

Les murs et les plafonds sont peints, en mauvais état. (Fissures, craquellements de peinture, manques de matière...)

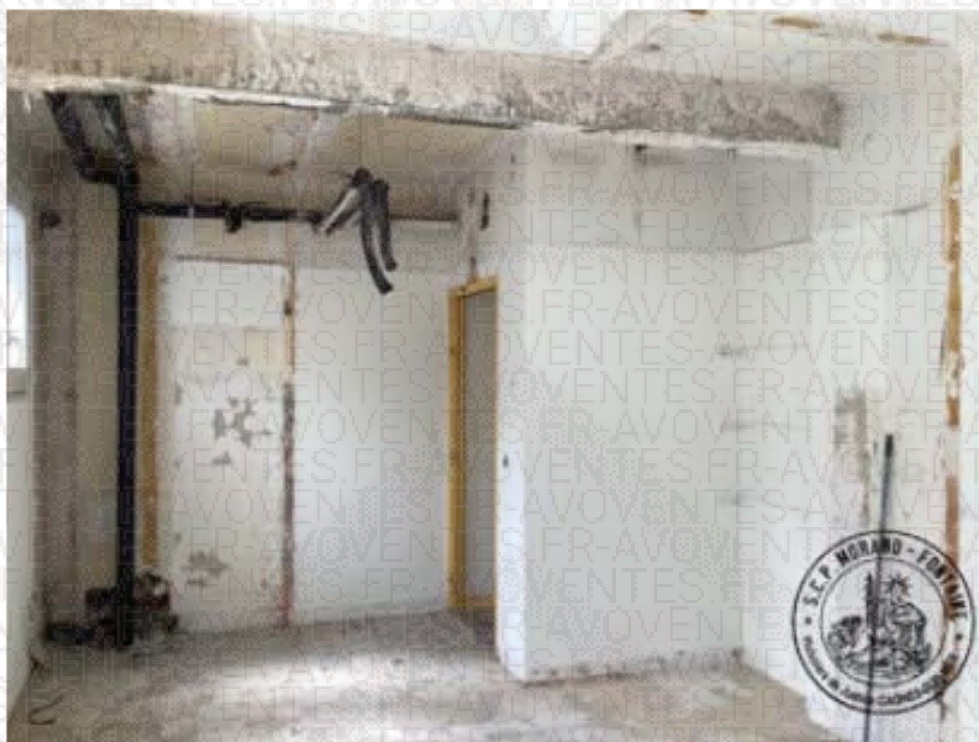
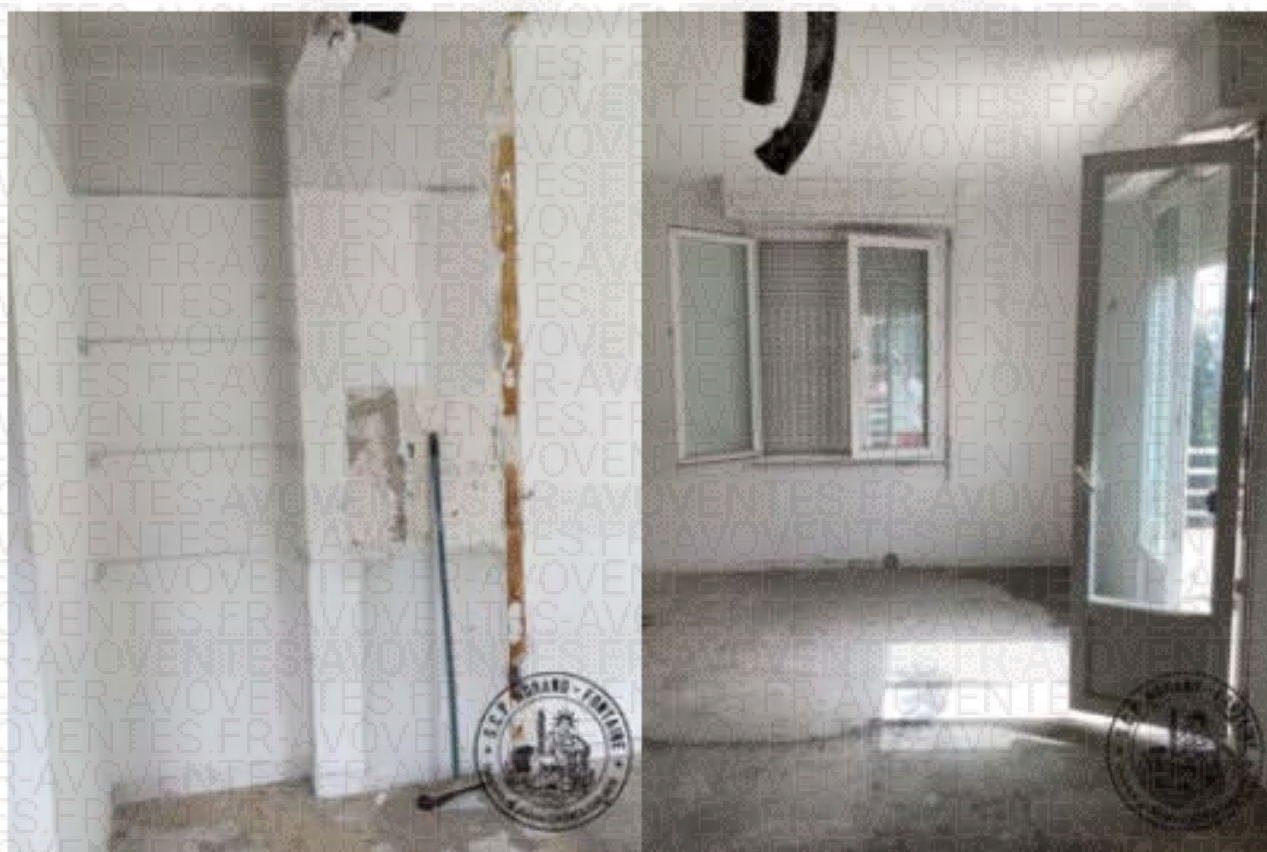
Pièce/chambre 25 du croquis :

Pièce équipée de deux fenestrons, d'une fenêtre et d'une porte fenêtre.

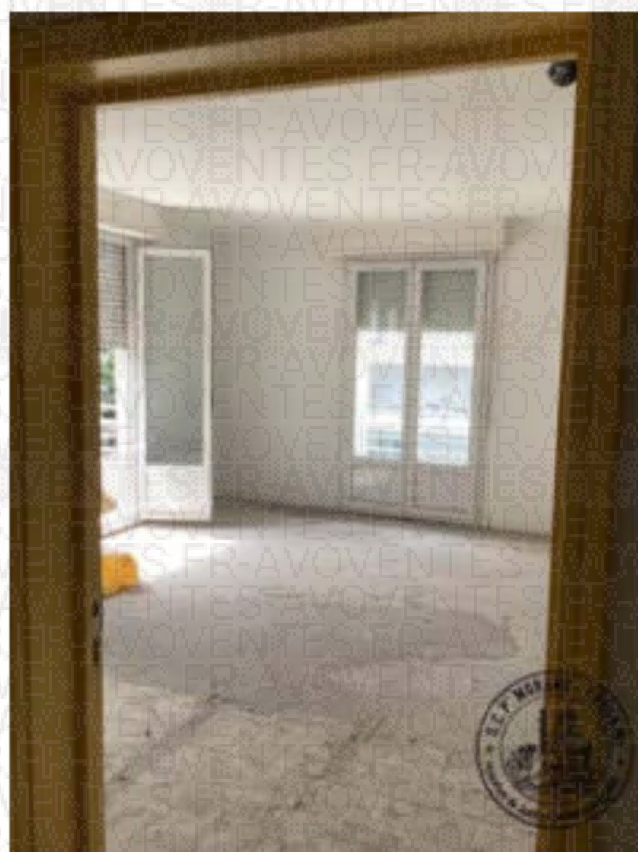
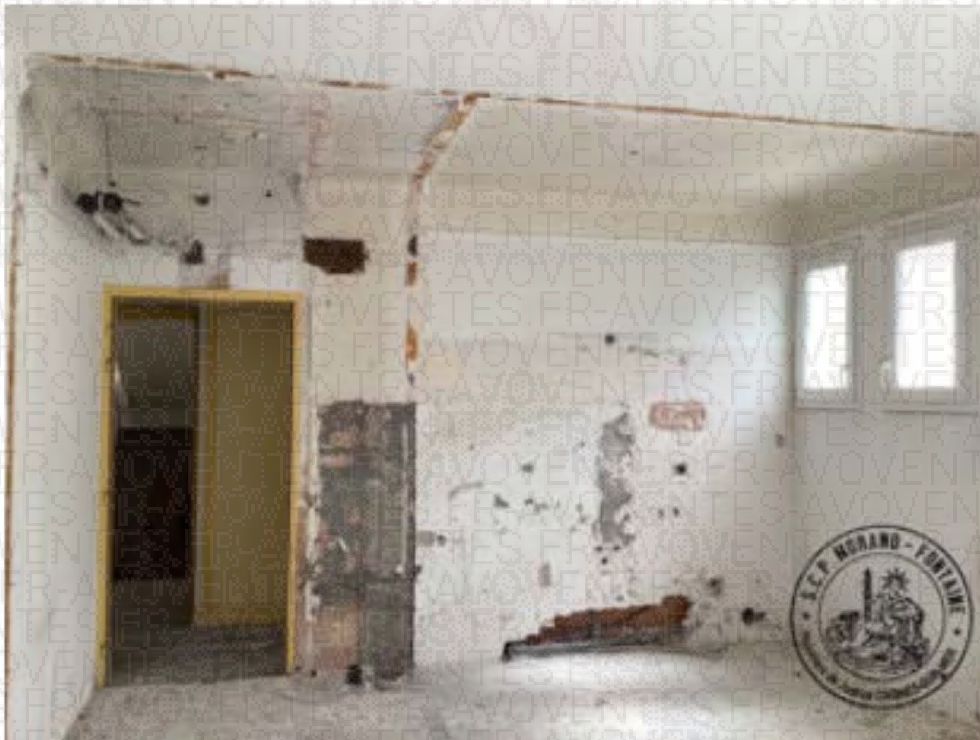
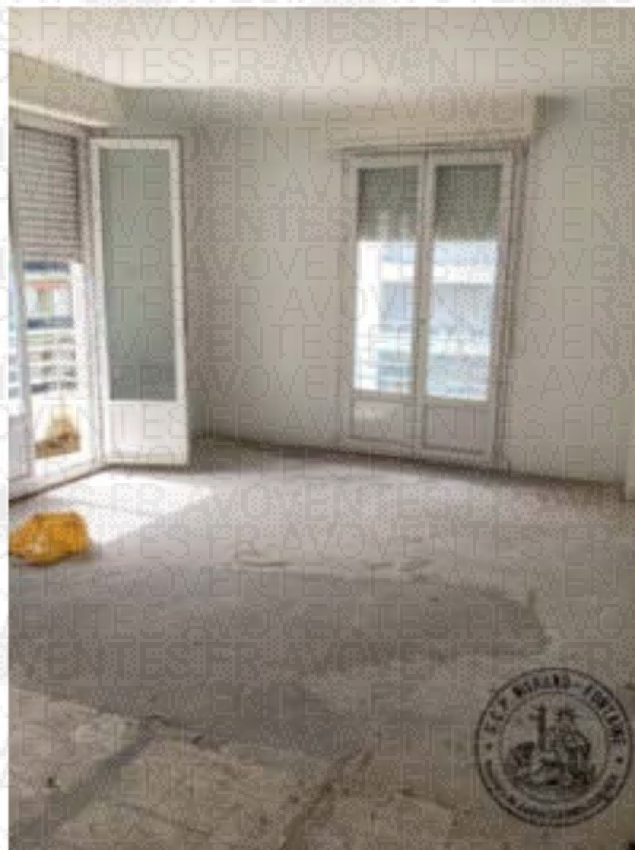
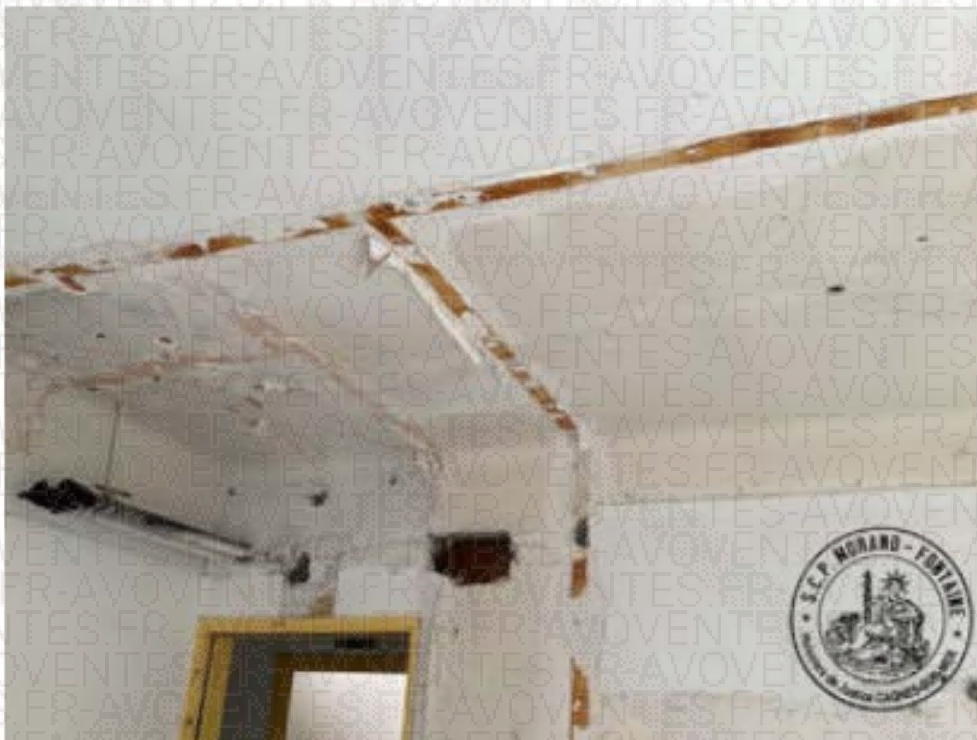
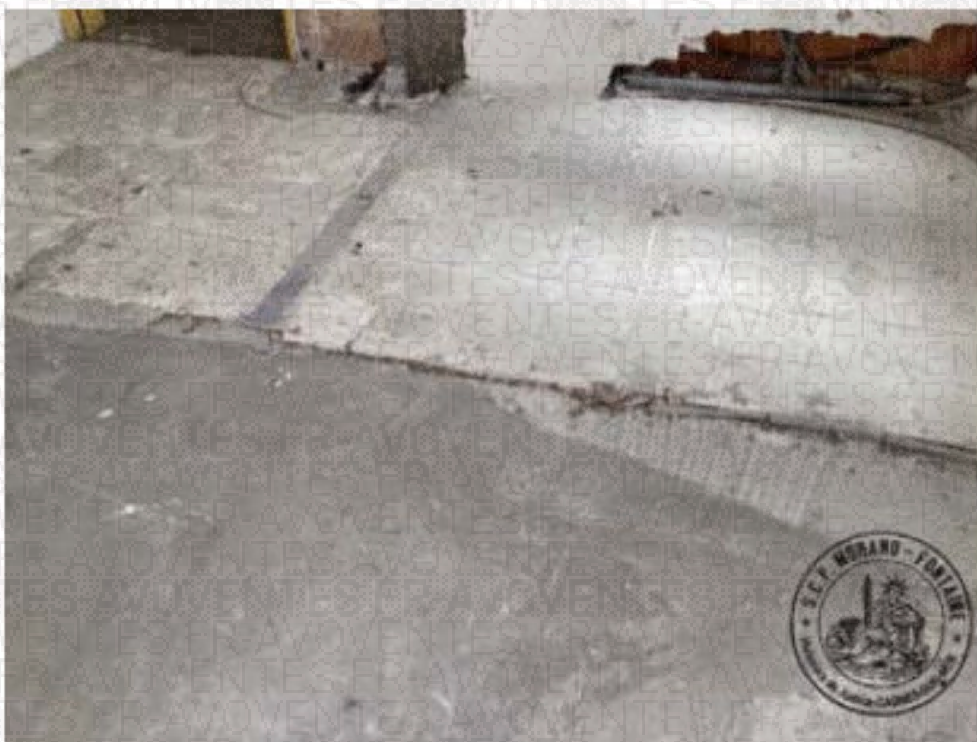
Pièce/chambre 26 du croquis :

Pièce équipée de deux fenestrons et de deux portes fenêtre.
