## PROCES VERBAL DE CONSTAT

# PROCES VERBAL DE DESCRIPTION

**MARDI VINGT JUIN**  
**DEUX MILLE VINGT TROIS**  
à partir de 10 heures 00

L'immeuble bâti est dénommé « Résidence Hôtel le Tropic ».

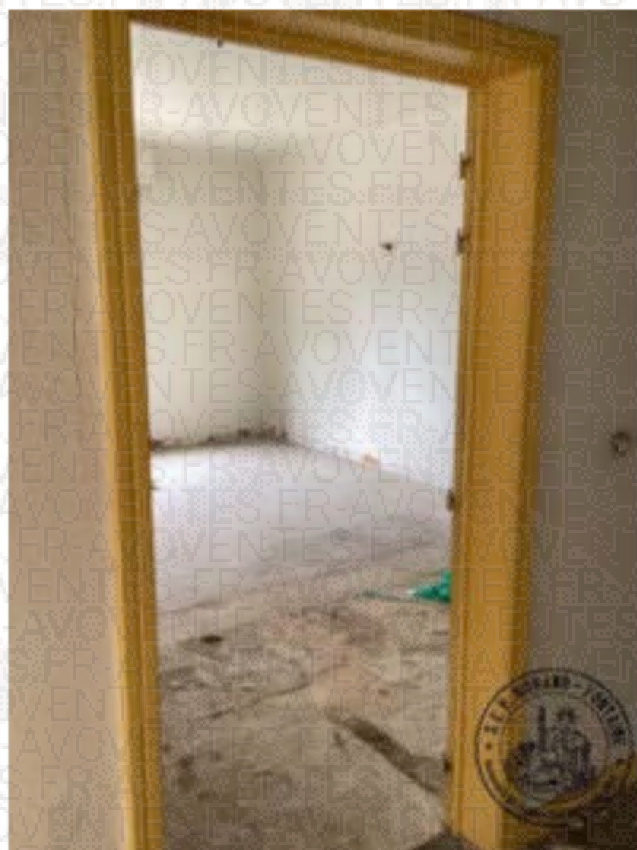
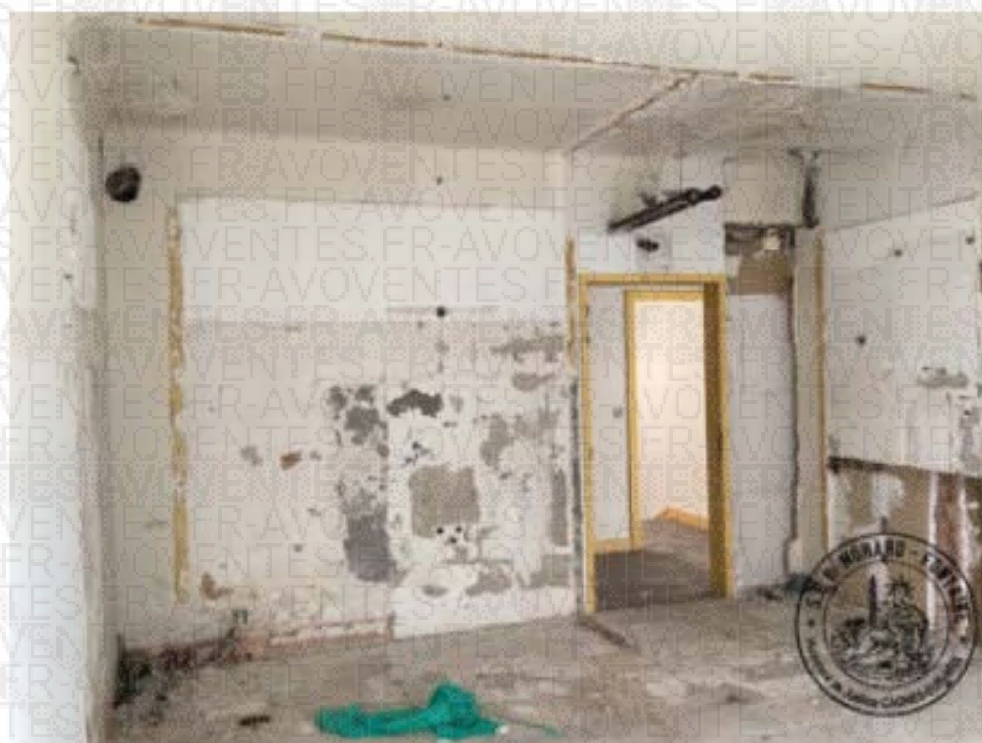
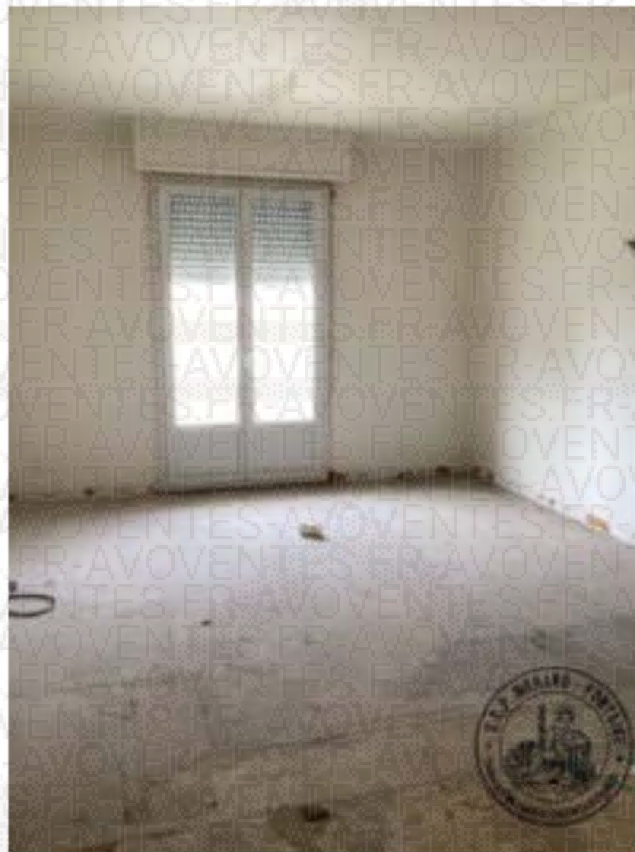
Pièce/chambre 27 du croquis :  
Pièce équipée d'une porte fenêtre.

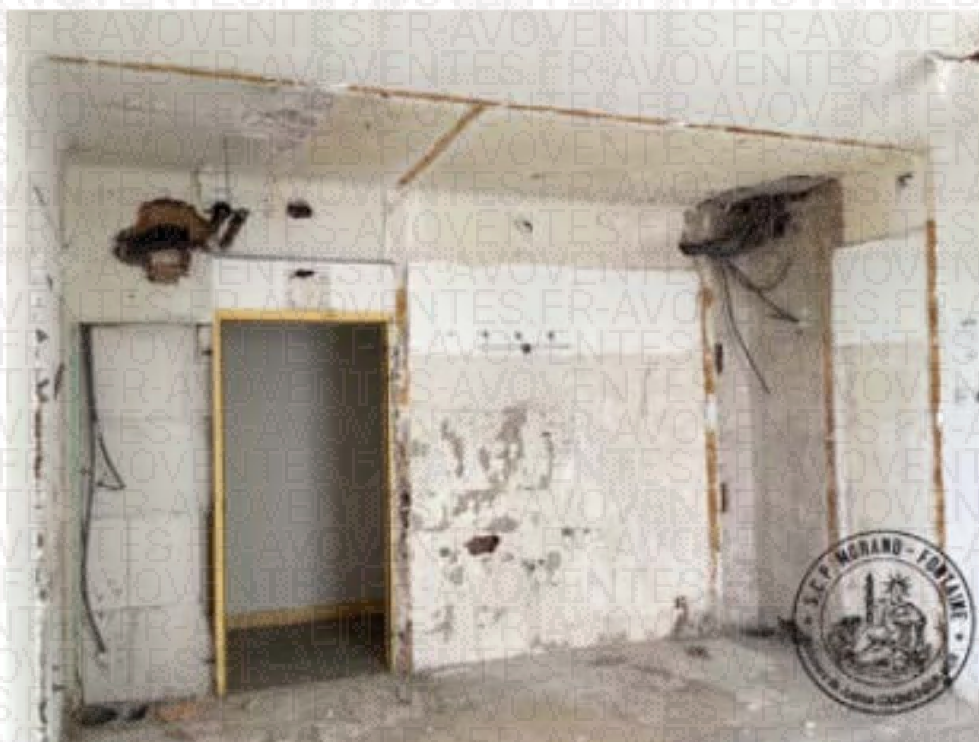
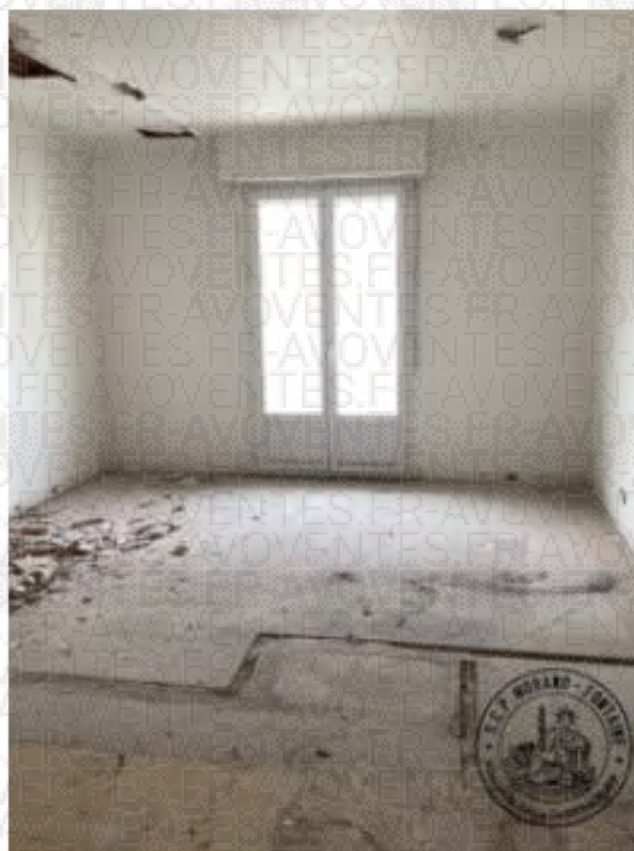
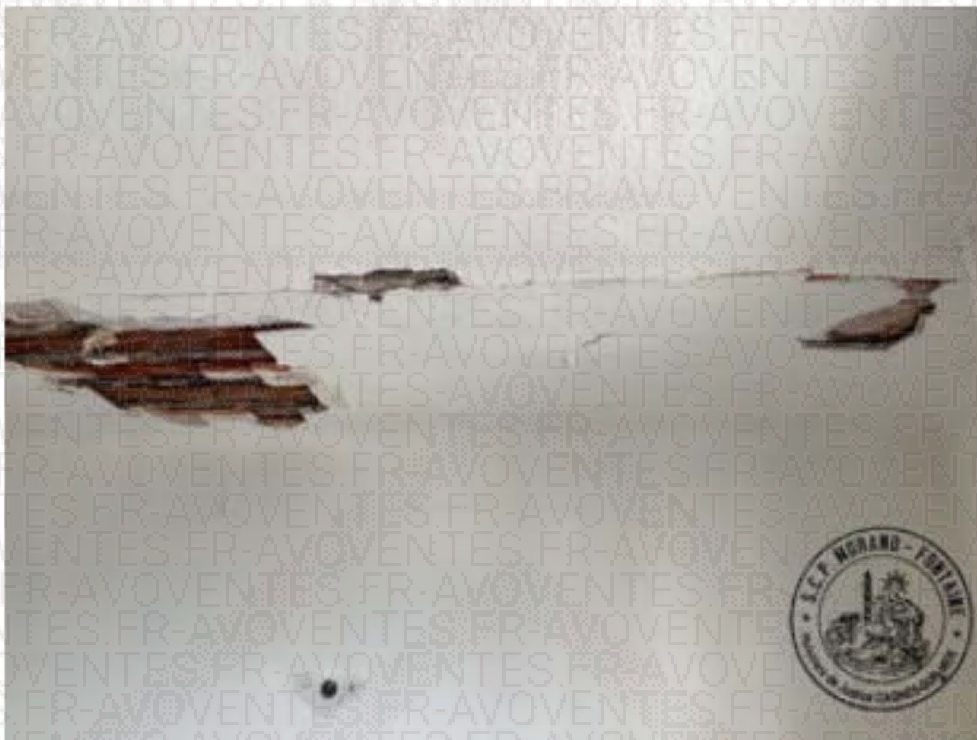
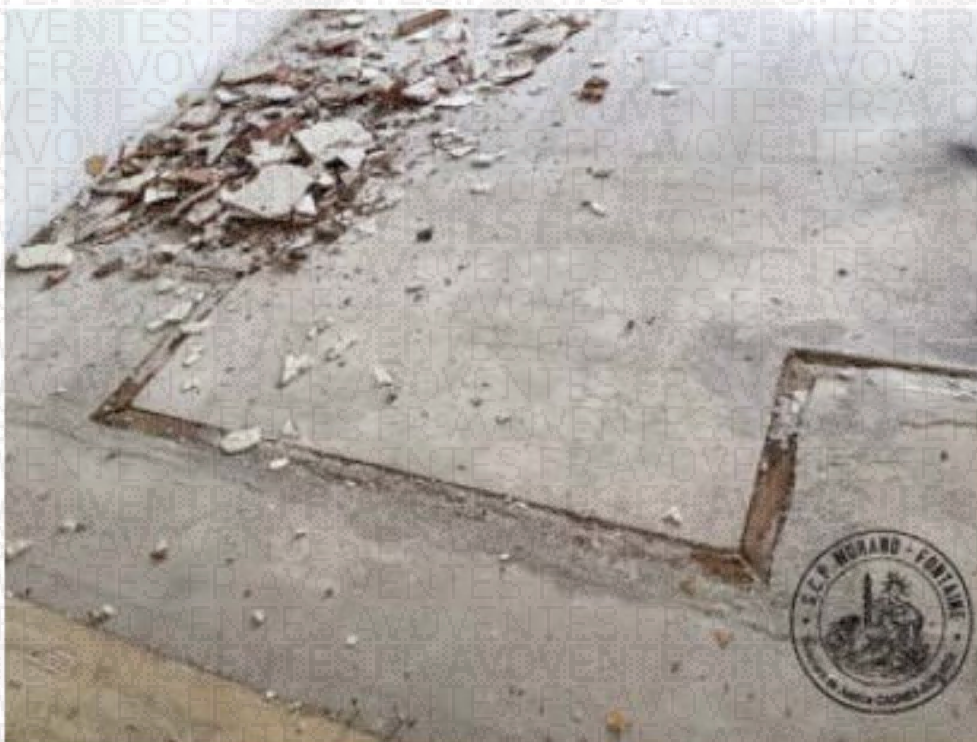
Pièce/chambre 28 du croquis :  
Pièce équipée d'une porte fenêtre.

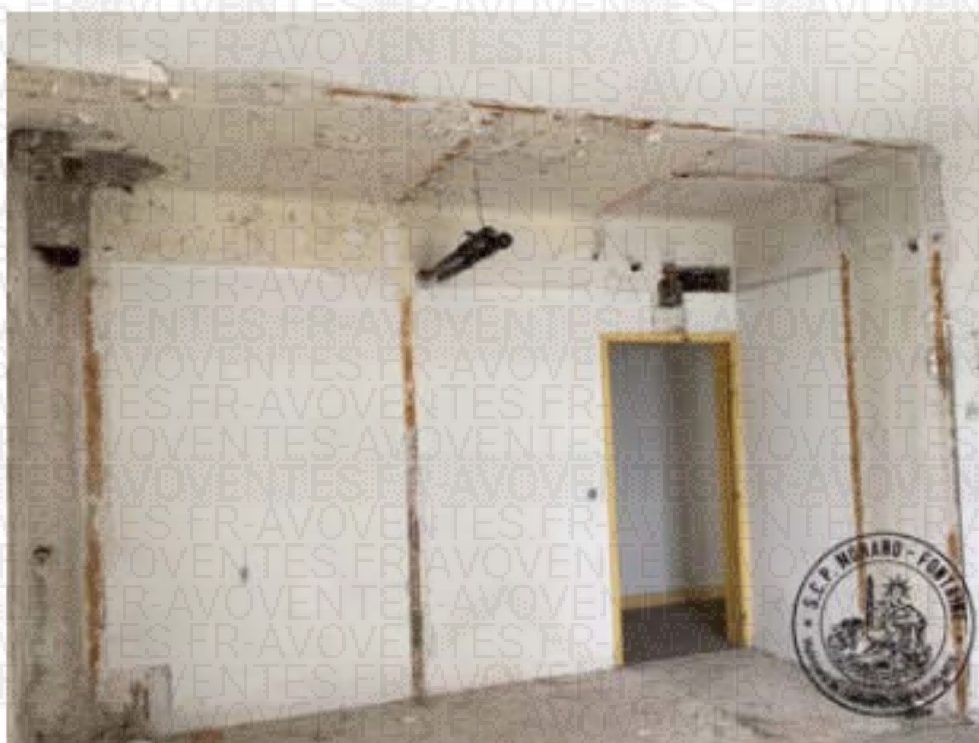
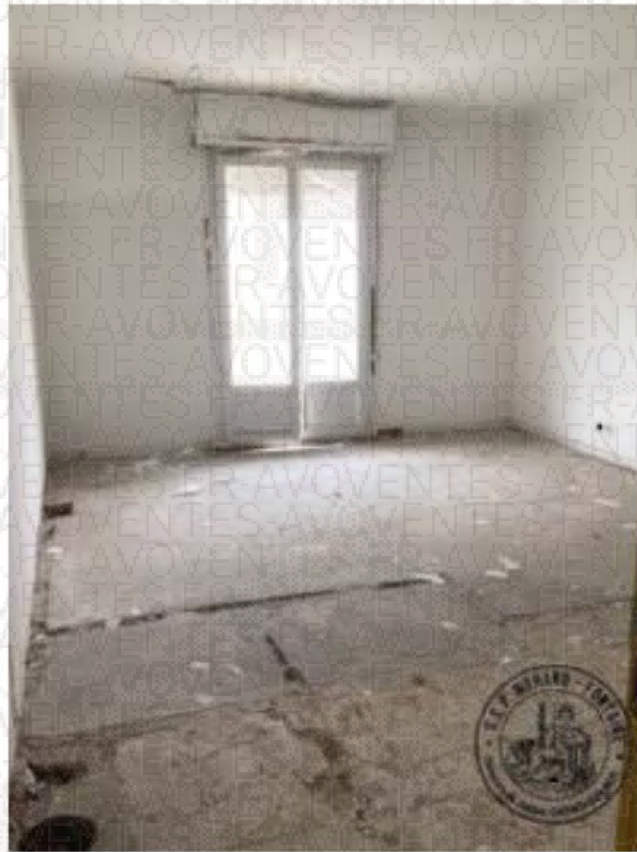
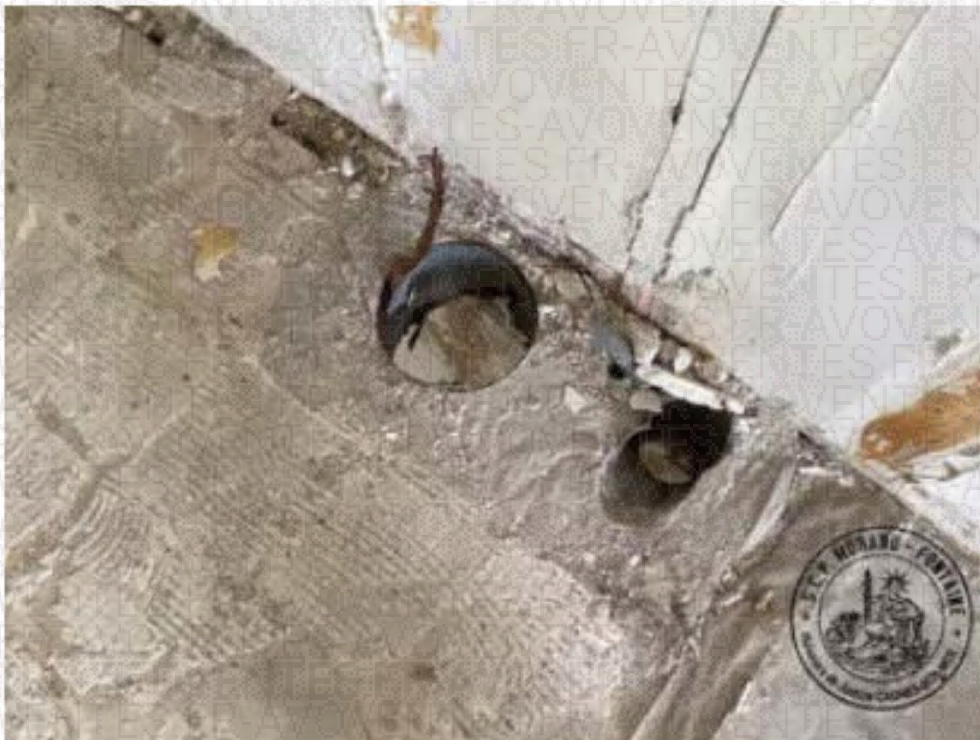
Pièce/chambre 29 du croquis :  
Pièce équipée d'une porte fenêtre.

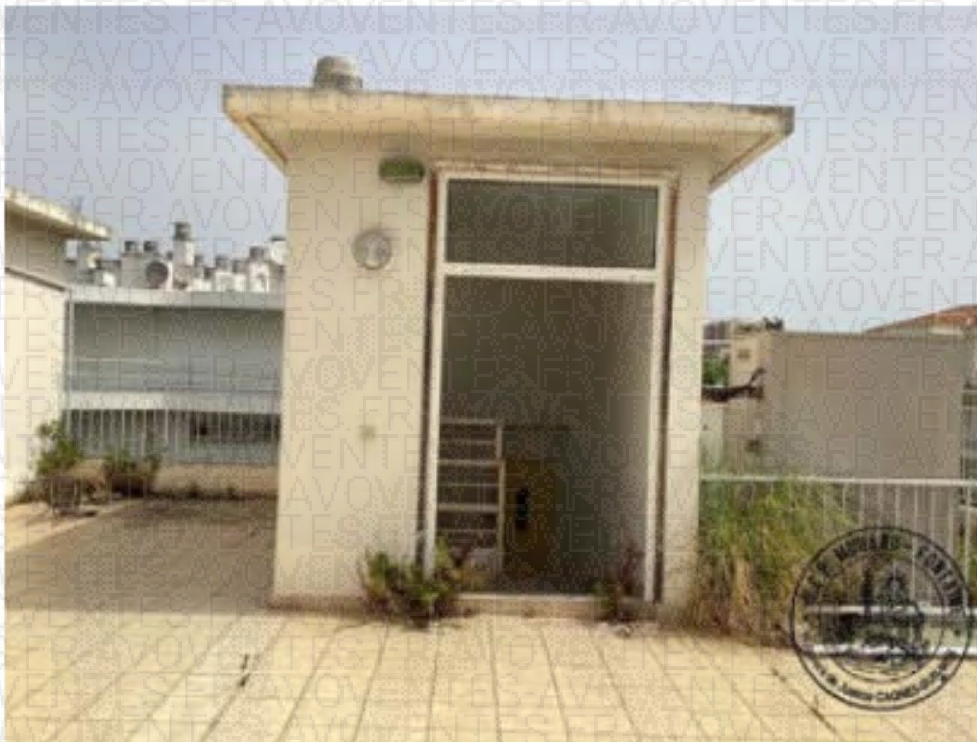
Côté sud, présence d'une applique murale et d'une ouverture équipée d'une porte double vantaux (à noter qu'un seul vantail n'est fixé).

Présence d'un châssis rouillé.

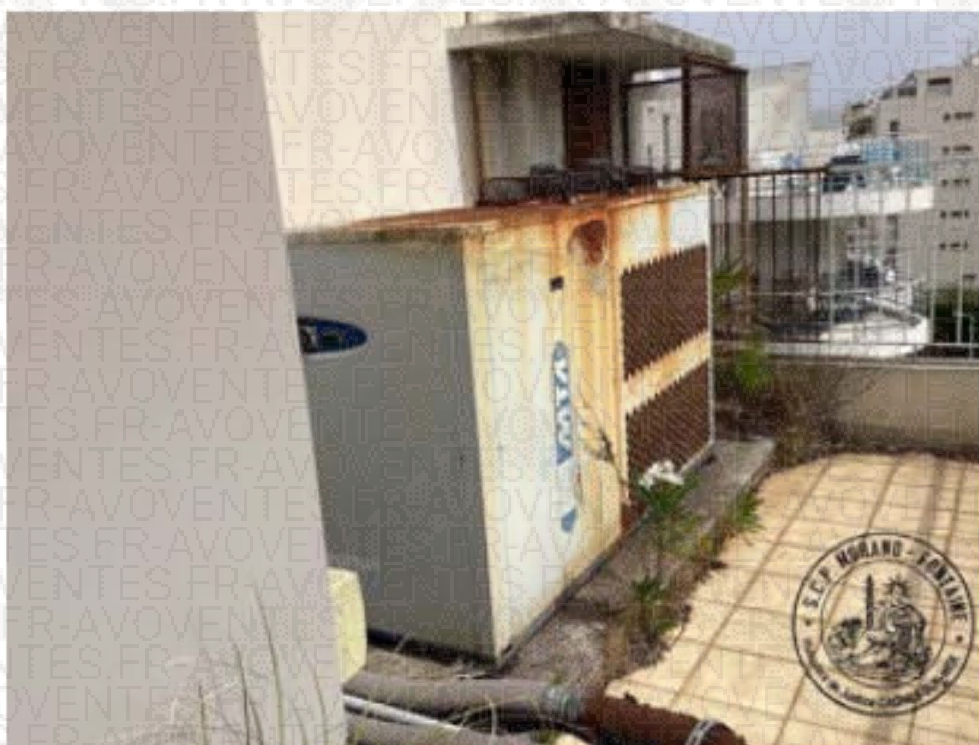
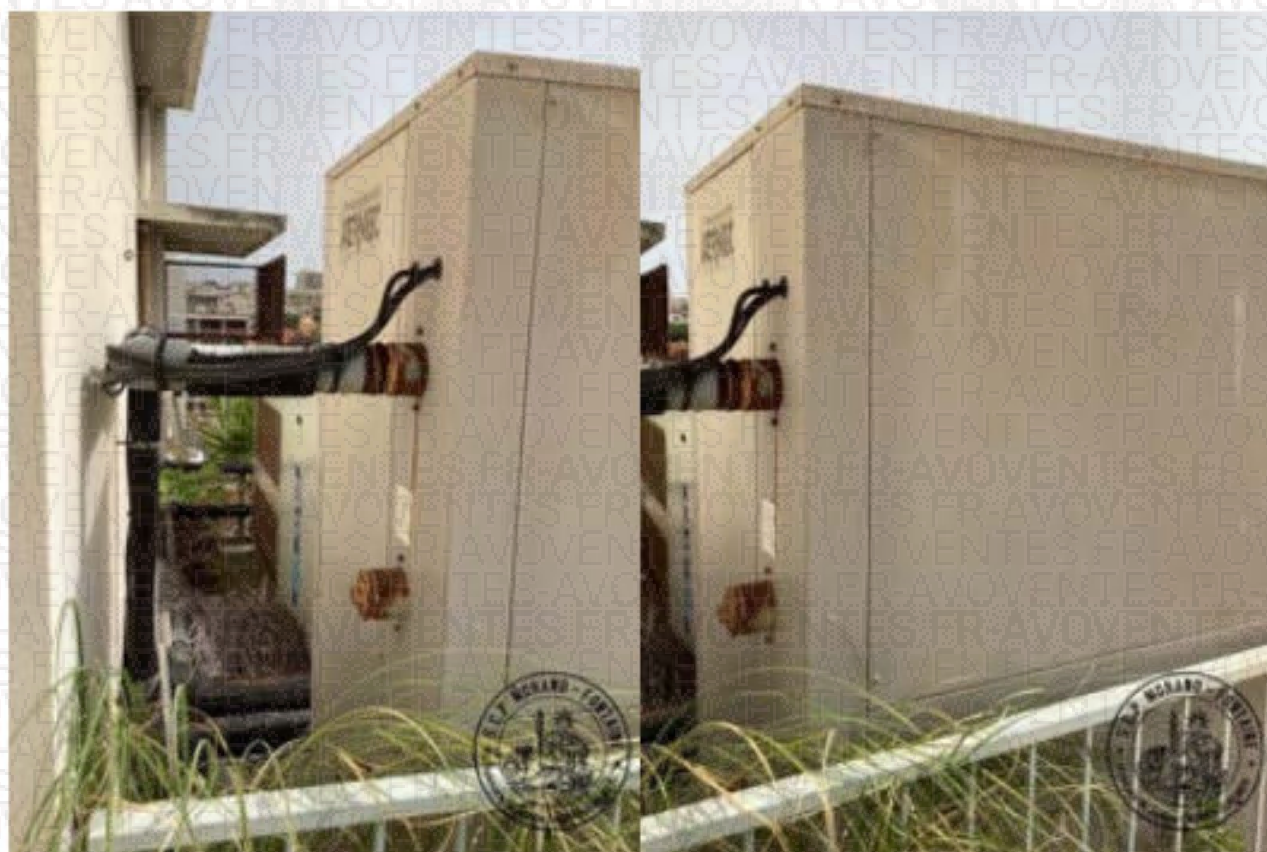
Appareils rouillés.(tout réserve est à faire quant à leur fonctionnement)

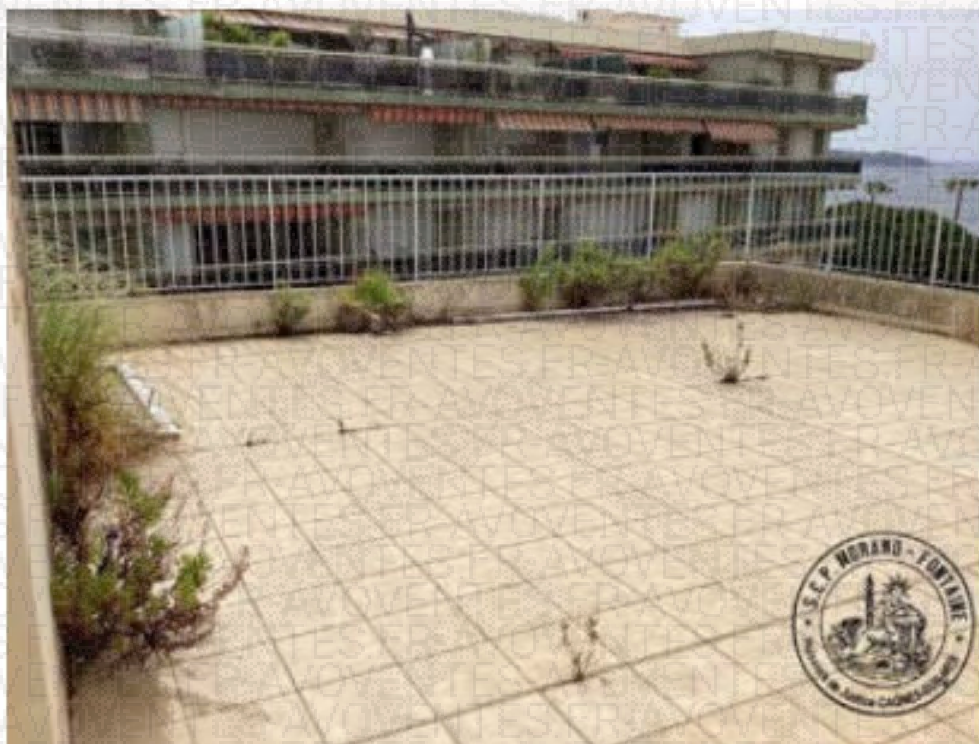
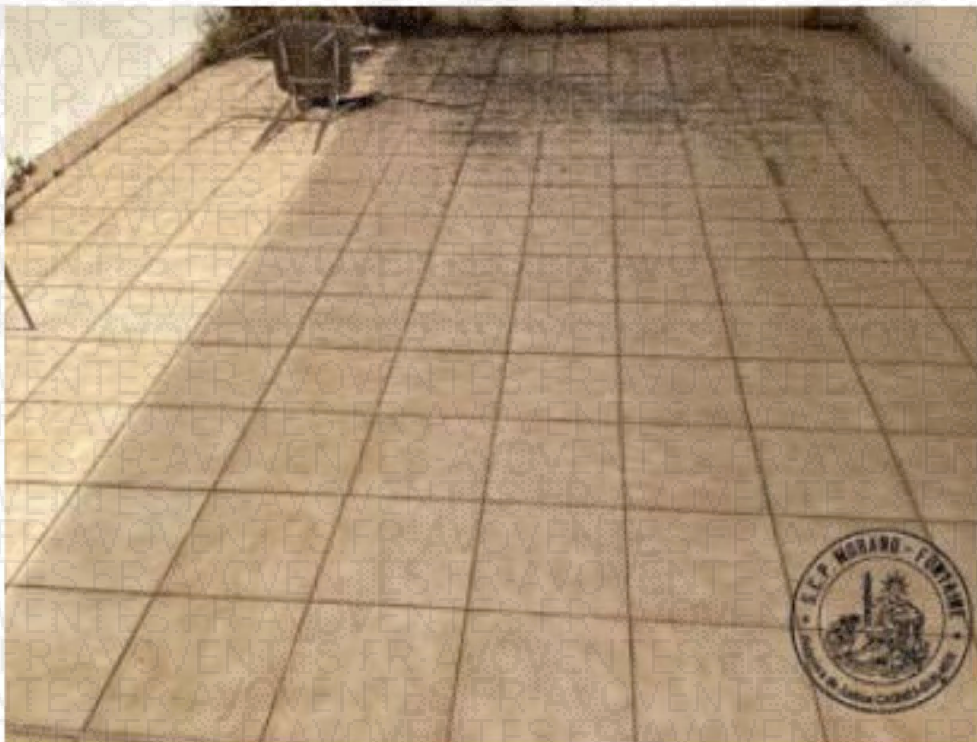
## TERRASSE

Le revêtement au sol est carrelé. (État usagé)

Les gardes corps en métal sont rouillés.

Les acrotères maçonnés sont en mauvais état.

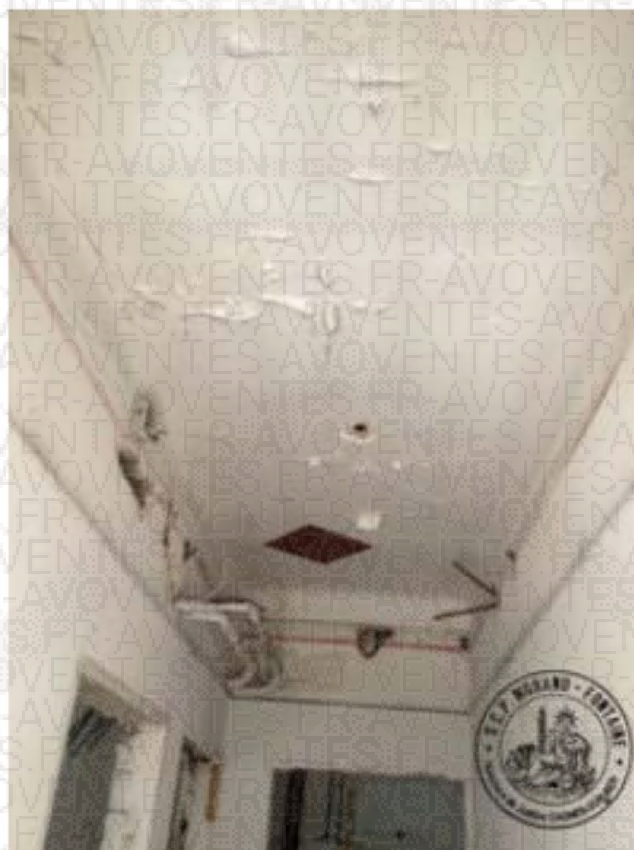
Le plafond est peint. (Craquellements de peinture).

En partie supérieure des murs bordant cet espace, est visible un tracé de démarcation s'étirant sur toute leurs longueurs.

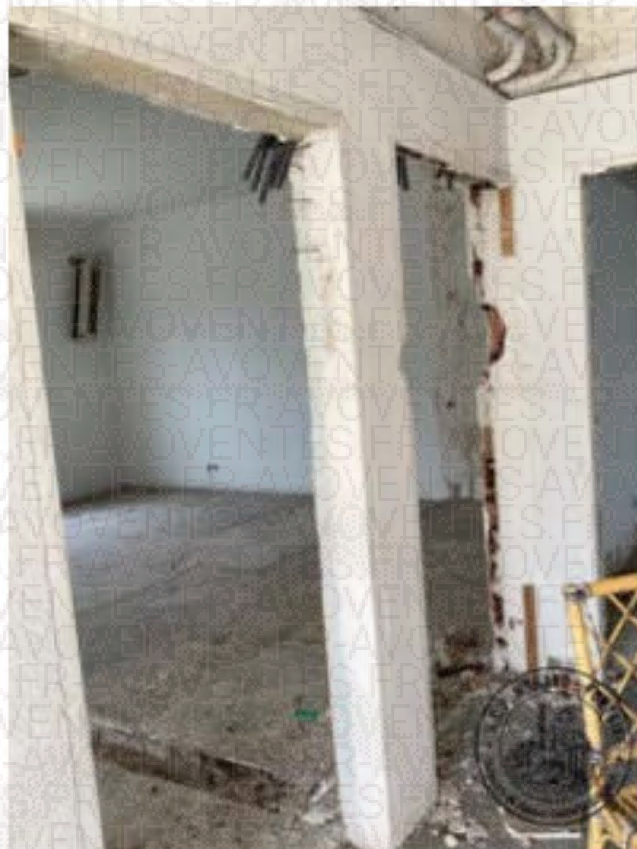
Pièce 16 du croquis :

Les entrées dans les pièces sont dépourvues de portes, seul l'encadrement maçonné est visible. Les châssis et portes semblent avoir été arrachés laissant apparaître des irrégularités de maçonnerie.

Le Sol des trois pièces est à l'état brut.

Il y a deux ouvertures.

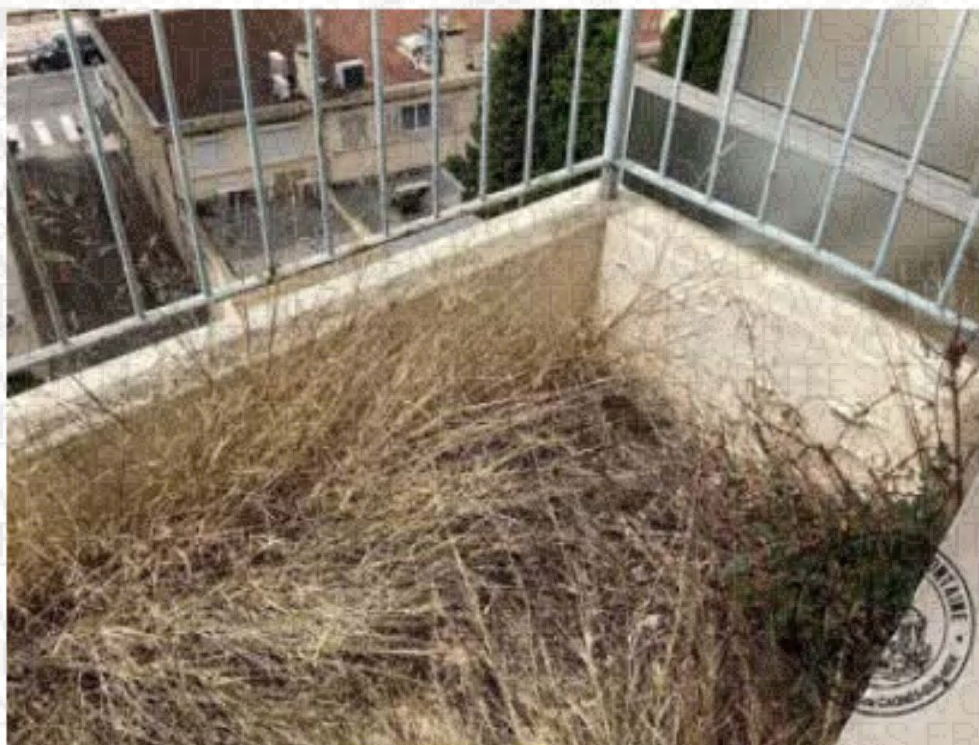
Stores : Tissu de toile déchiré.

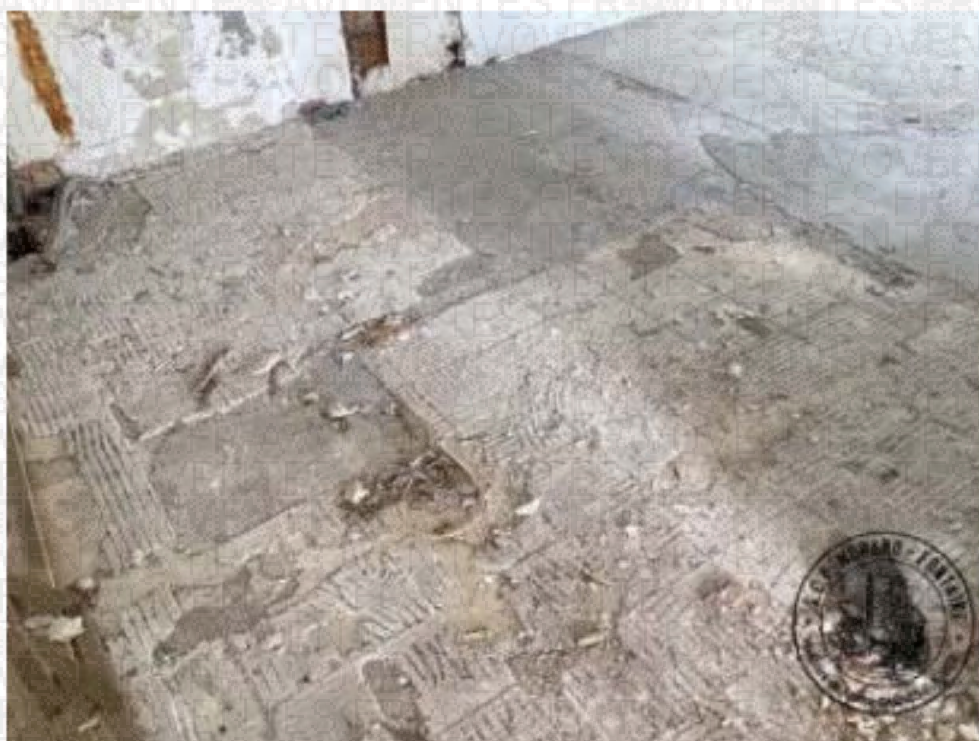
Pièce 17

Un orifice est visible dans l'angle inférieur droit du mur sud de cette pièce laissant un visu sur la pièce voisine.

A même niveau mais au sol même constat.

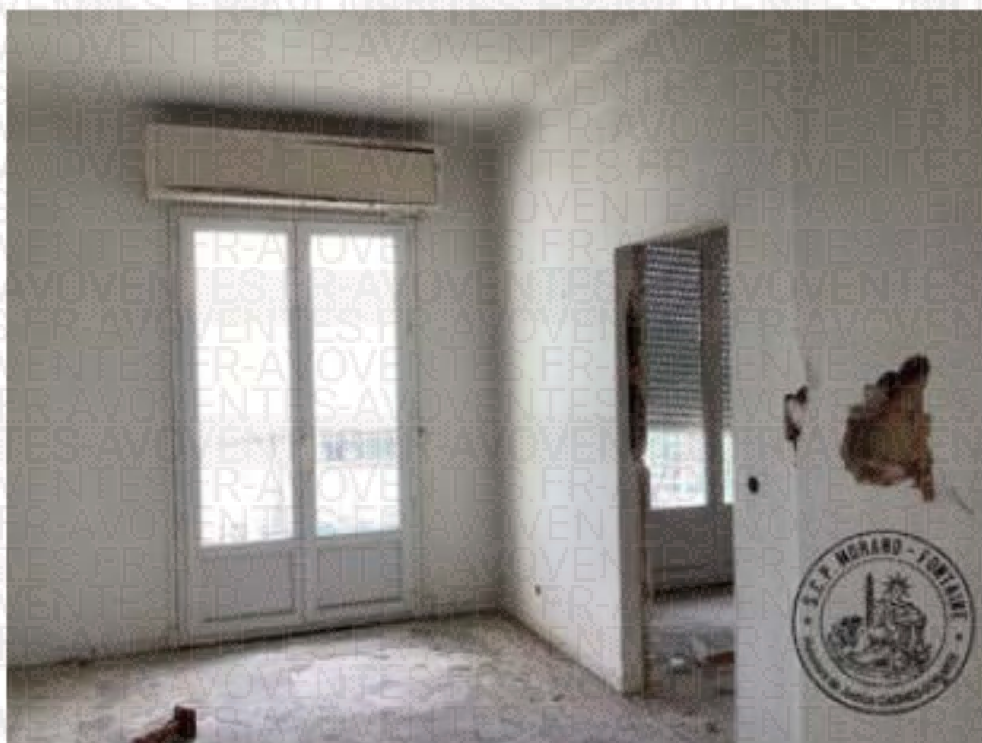
Là encore une cloison semble avoir été déposée.  
Les murs et le plafond sont peints mais des dégradations sont visibles.

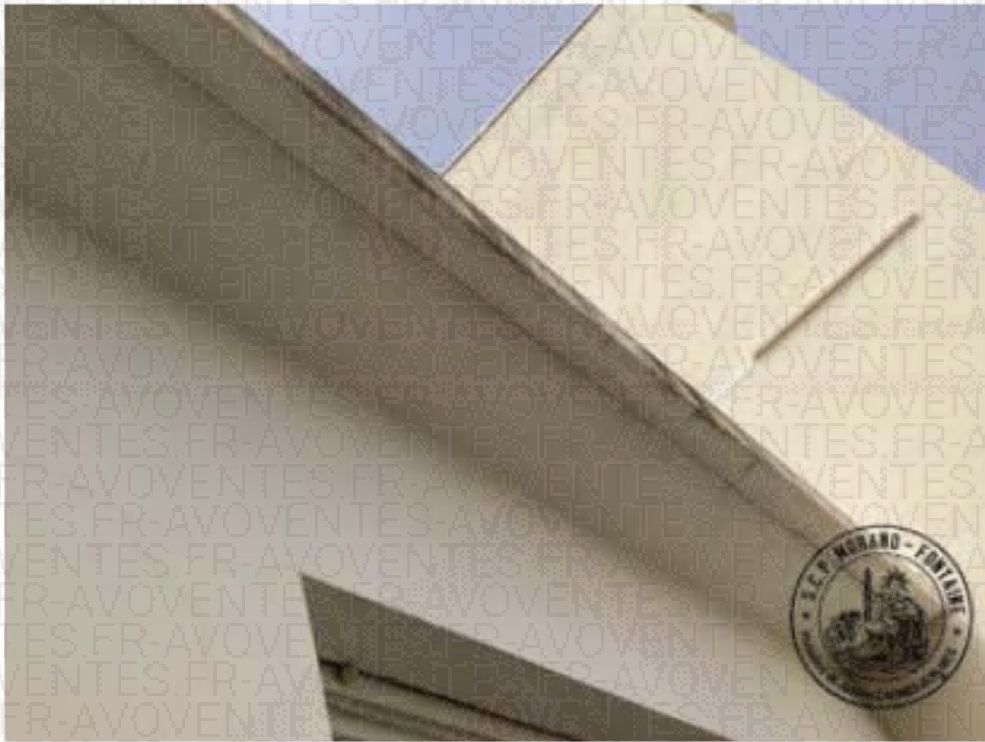
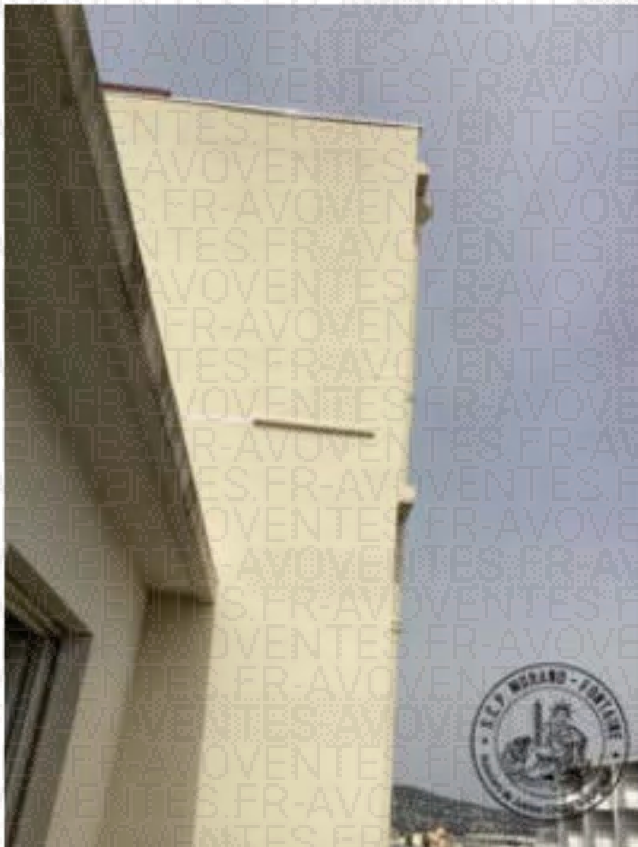
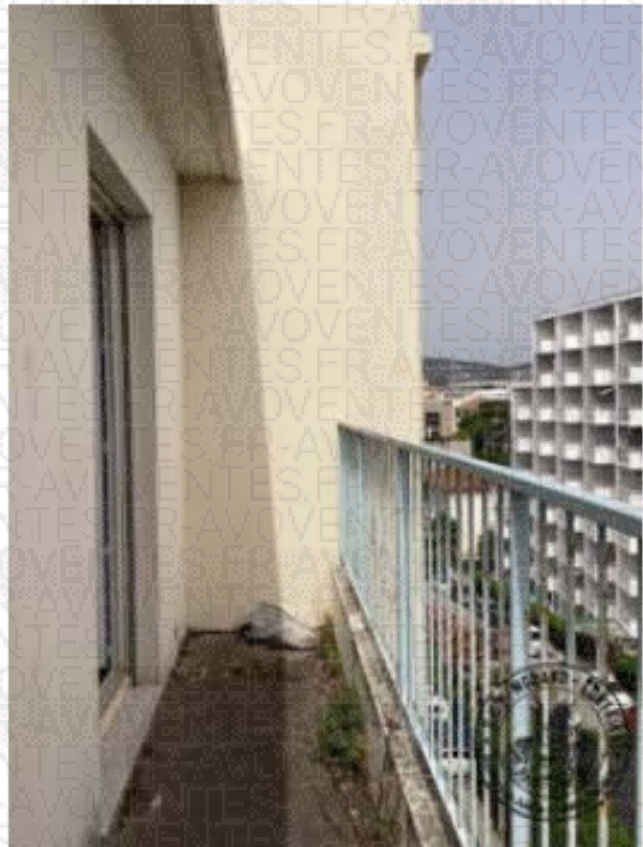
Depuis ce balcon, j'observe les pans de façades du balcon et de celles visibles de l'immeuble.

Sont à noter des fissures et dégradations de son revêtement.

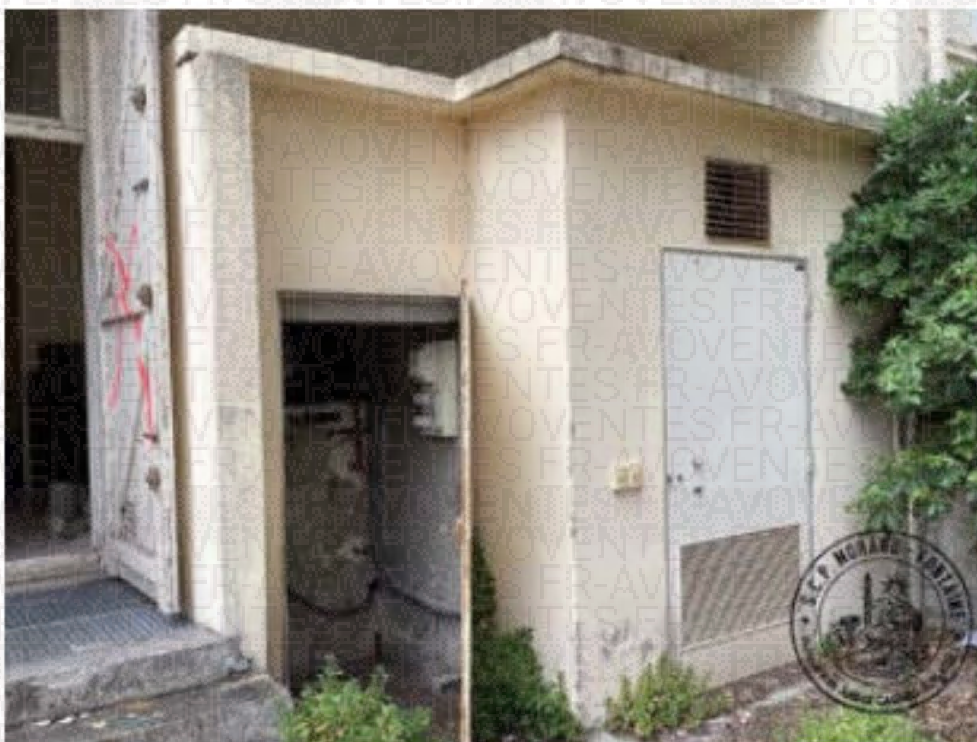
Des barrières en métal (rouillé) bordent deux sections d'escalier.

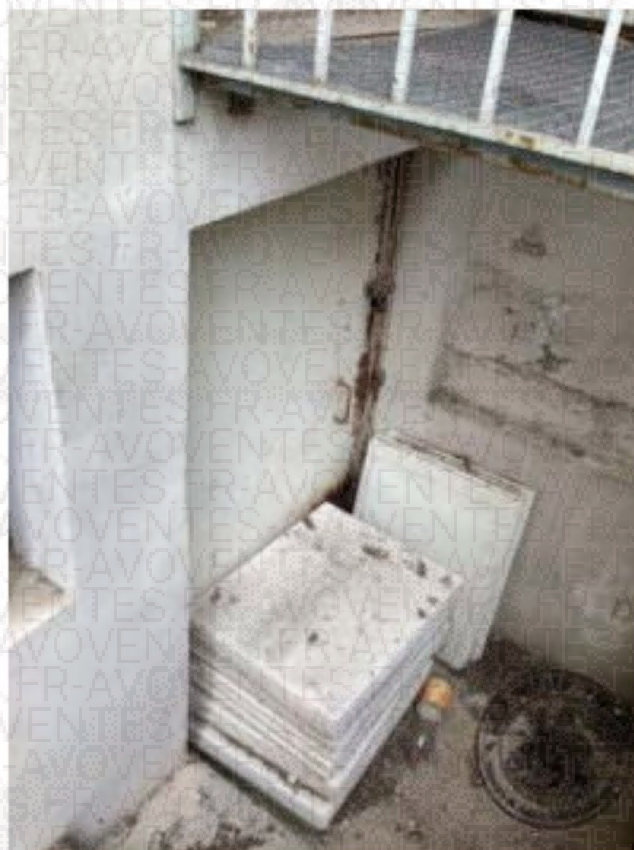
Au bas de la section d'escalier descendant est aménagée une porte en métal (rouillé) donnant sur un espace dont les sol, murs et plafond sont à l'état brut avec sous couche de peinture.

Des câbles électriques traînent au sol.

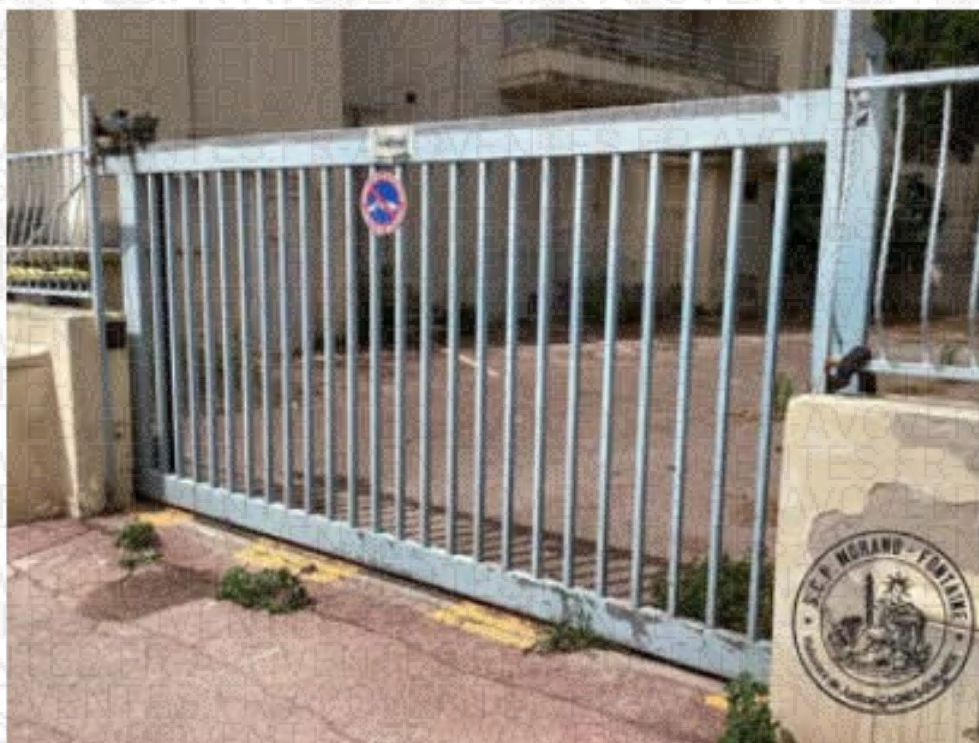
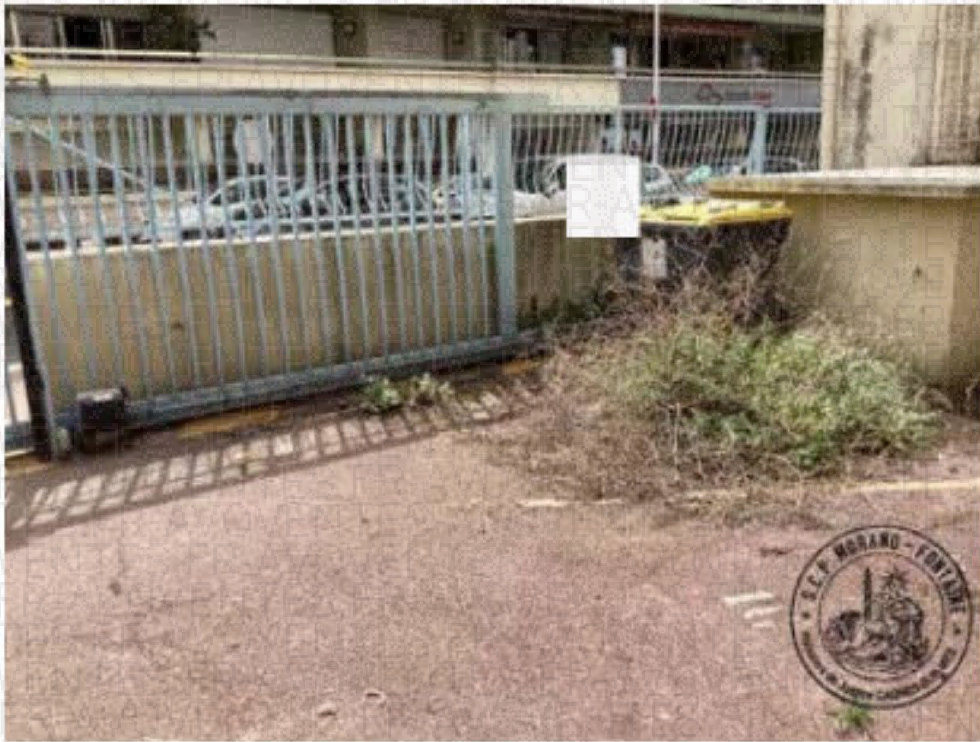
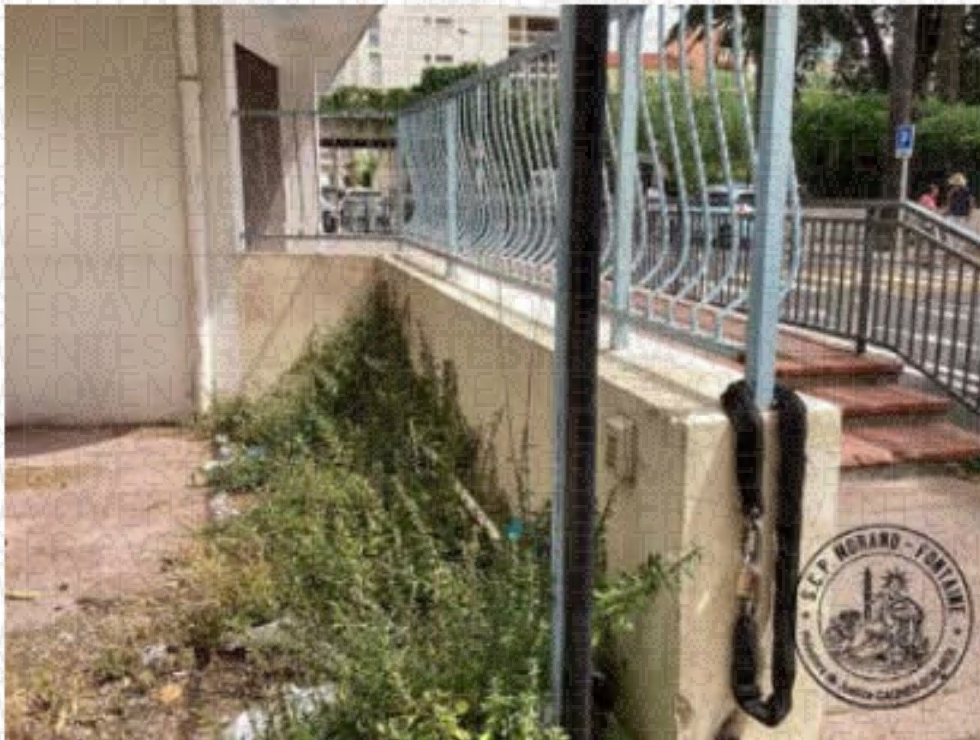
L'espace places de stationnement au pied du bâtiment hôtel le tropique est clôturé par un portail métallique peint électrique (qui ne fonctionne pas)

L'enrobé au sol est en mauvais état.

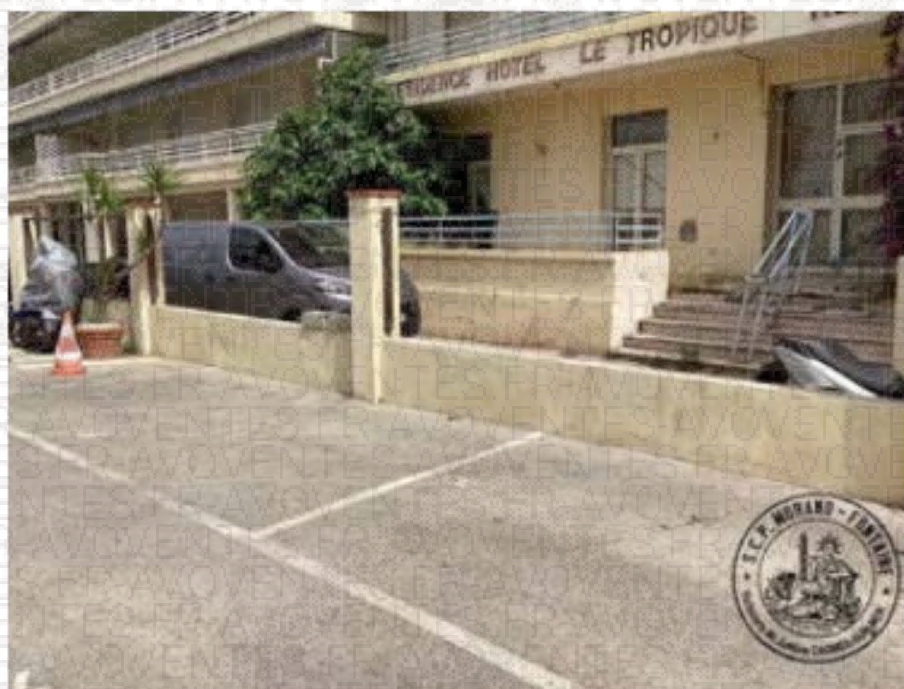
En partie centrale de clôture, le muret n'est pas rehaussé, l'espace est vide.

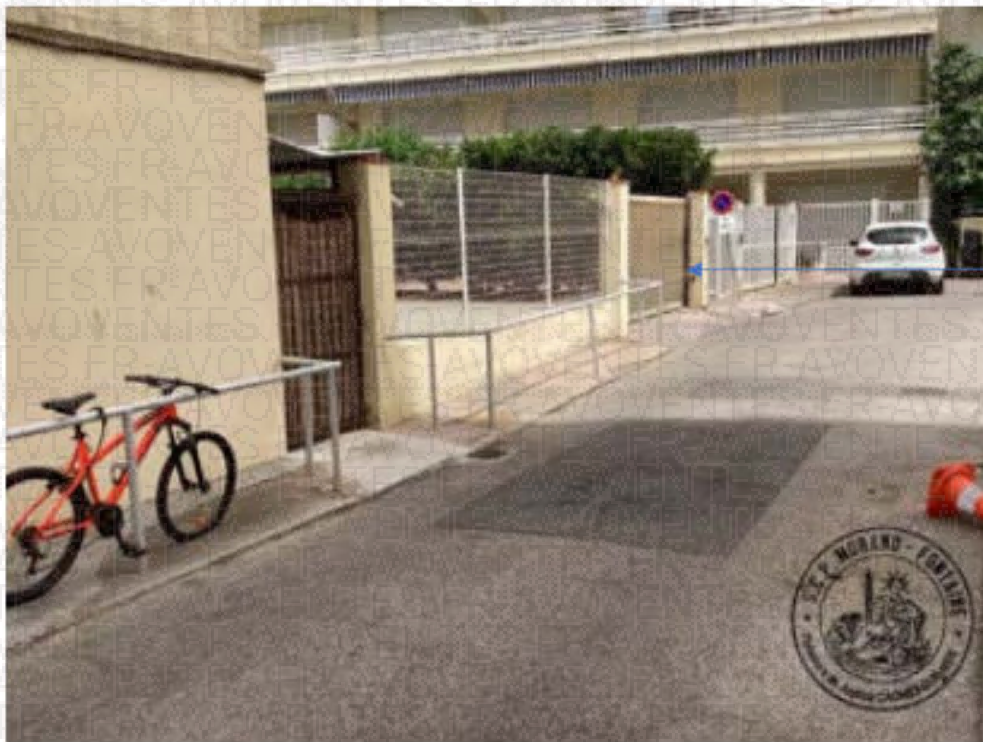
Parcelle CP 335

L'entrée sur cette parcelle s'effectue du côté Est. Elle est protégée par un portail métallique peint (qui ne semble pas fonctionner. Présence d'un digicode.). Le portail est prolongé sur sa gauche par une clôture composée d'un muret bas maçonné réhaussée d'un grillage métallique.

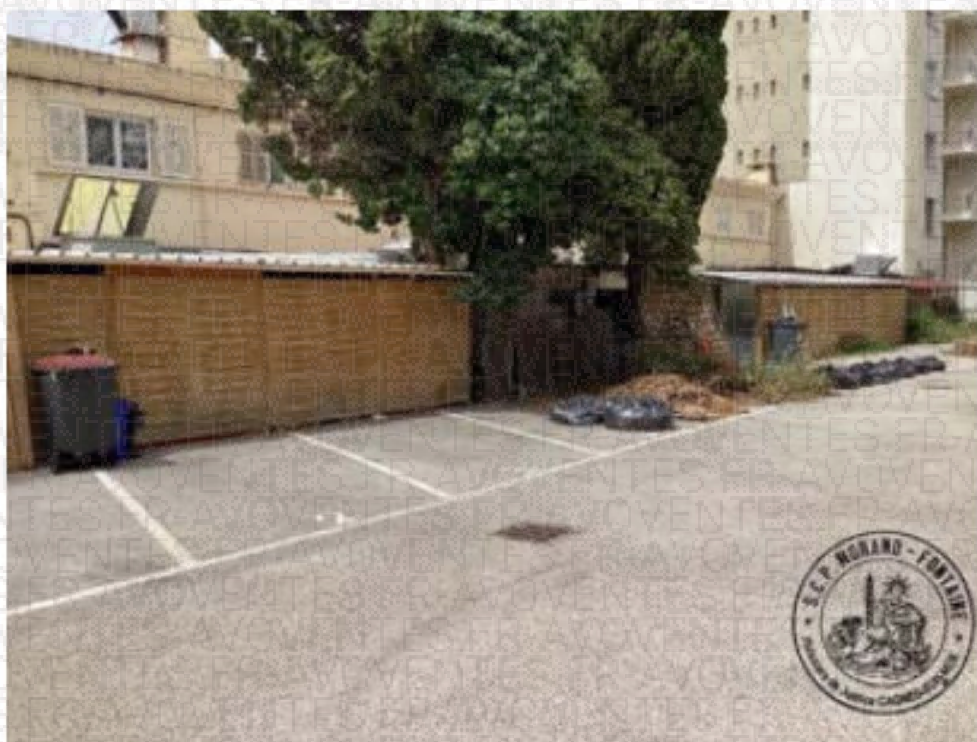
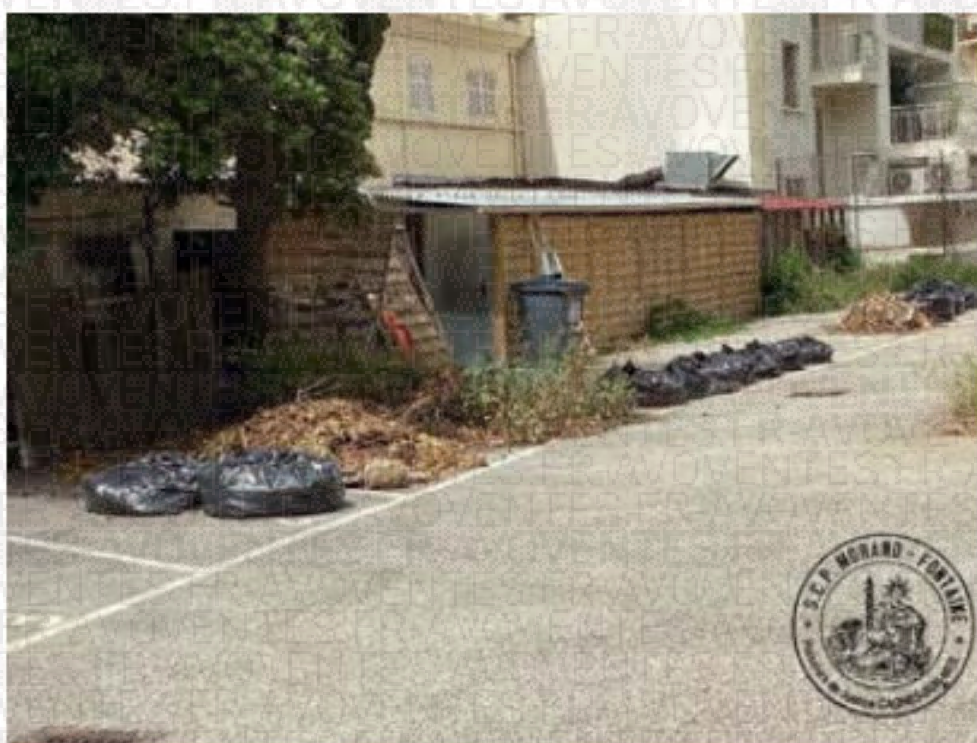
Le côté sud de cet espace est bordé par des panneaux en bois et d'une section grillagée.  
La parcelle voisine portant le N° CP 334 jouxte le côté Sud de la parcelle CP 335.  
Sur cette limite est aménagée une porte à vitrage brouillé.  
Au rez de chaussée du fonds voisin, il y a des commerces.  
J'ignore s'ils ont un accès à cet espace de stationnement.  
Cette limite sera peut-être à redélimiter.
