## PROCES VERBAL DESCRIPTIF

Le lot numéro 9 vendu est situé dans la résidence Villa Syracuse sise 121 avenue Jean XXIII 06130 Grasse.

## Lot 9 : appartement

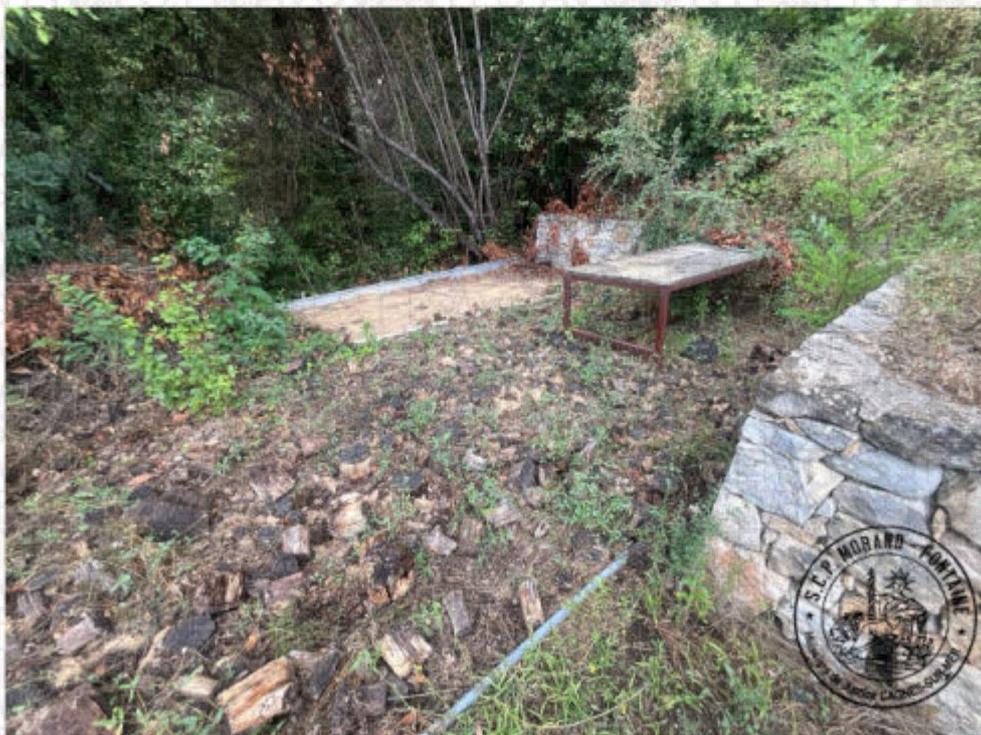
9. Un ancien terrain de pétanque avec bordures métalliques est installé au fond du jardin à la limite de la forêt. Il convient de préciser que le terrain dans la forêt est en pente et mène jusqu'à une rivière.

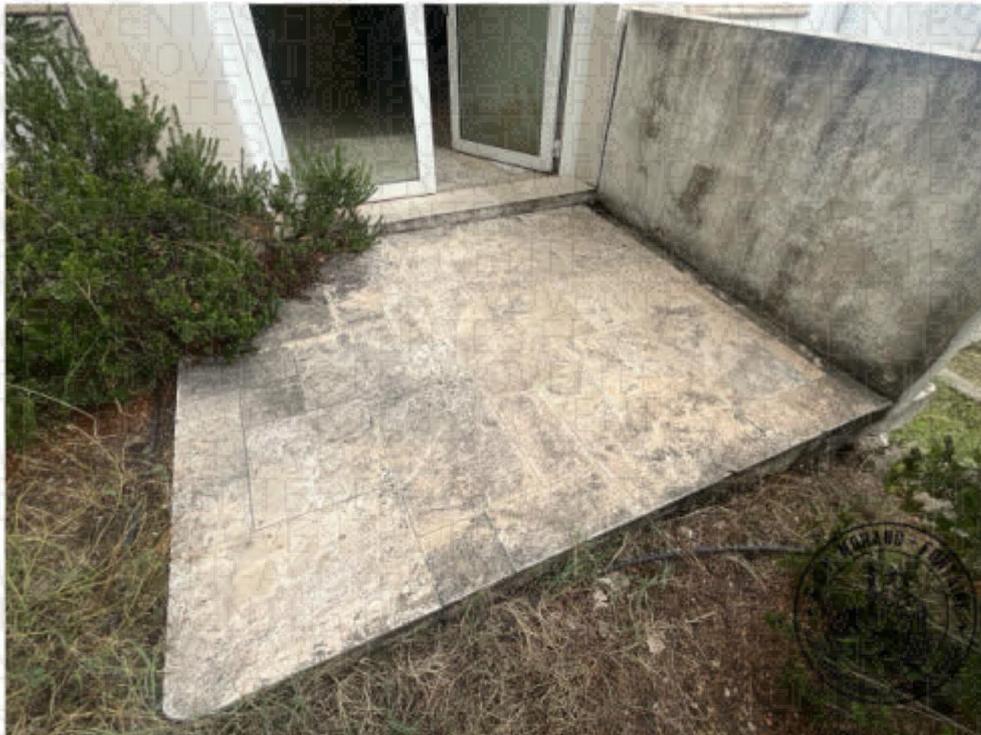
14. Devant l'entrée du logement, le sol est revêtu d'une dalle avec carreaux type travertin dont certains présentent des impacts.

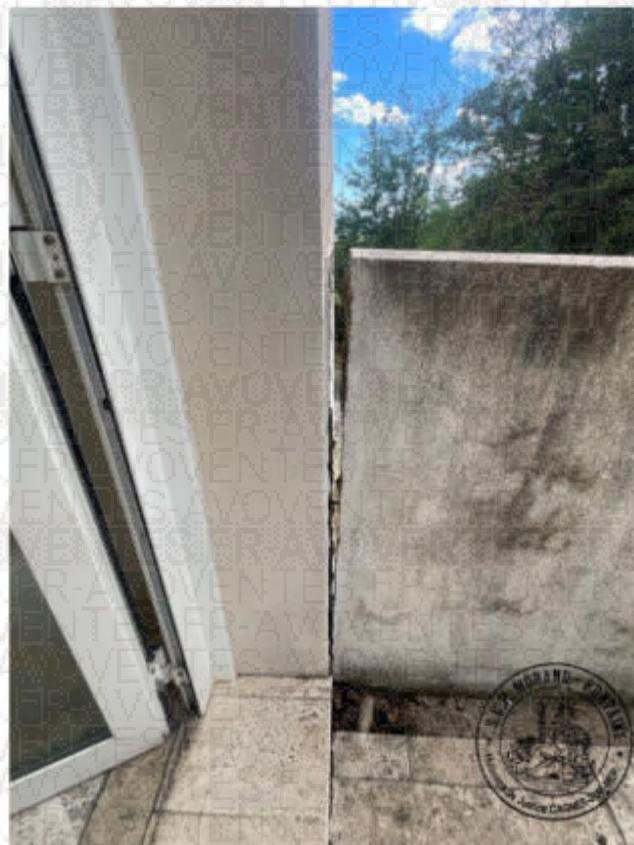
15. Décroché du mur bordant l'entrée de l'appartement sur l'exposition sud avec fers à béton visibles.

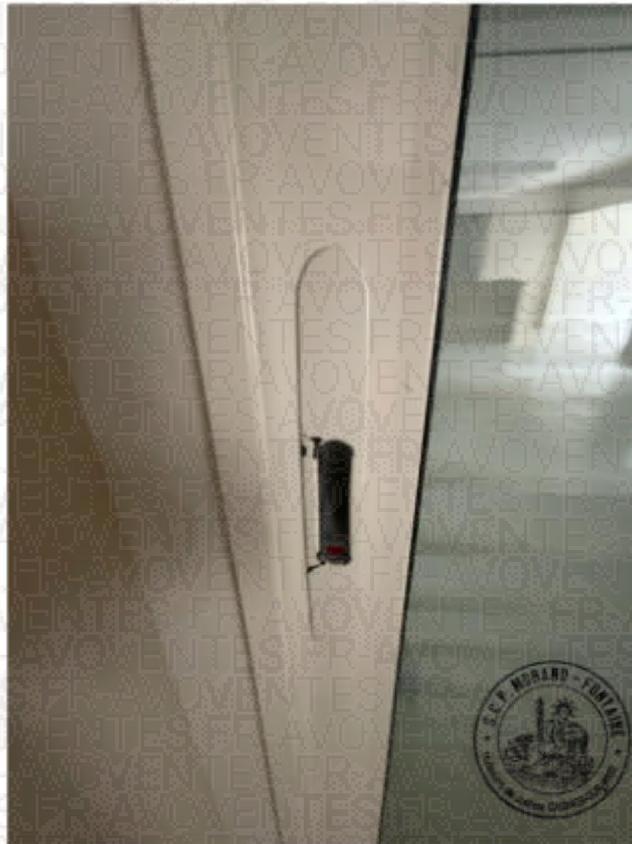
Le ventail gauche de la baie-vitrée du séjour est difficile à la manipulation et l'habillage de sa poignée se décroche.

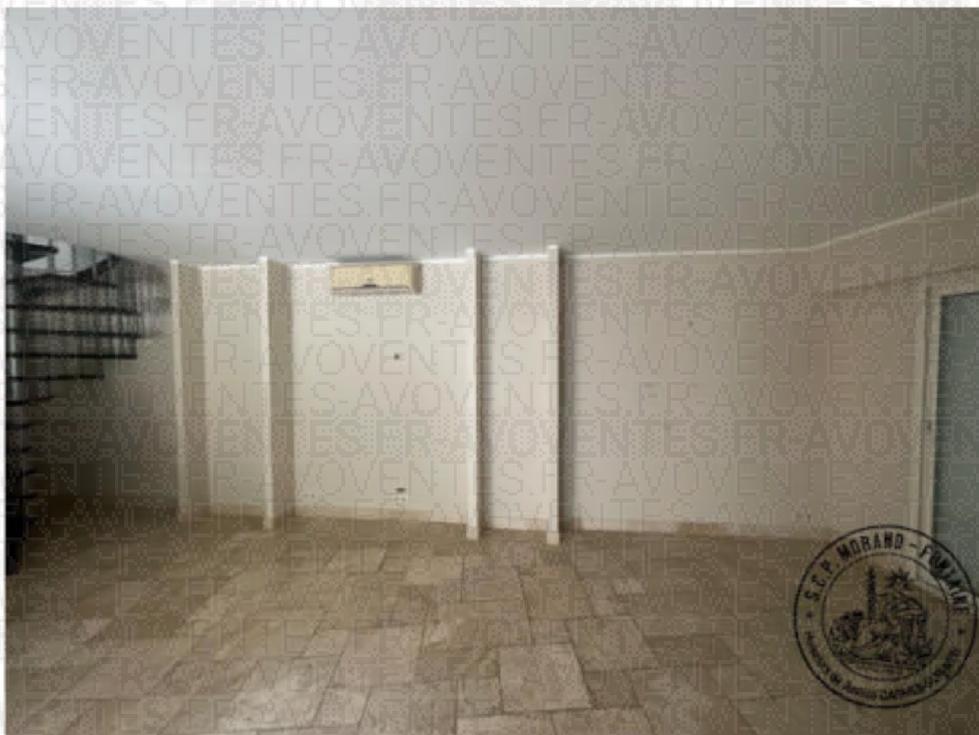
Traces de salissures sur le mur gauche à proximité de la baie-vitrée.

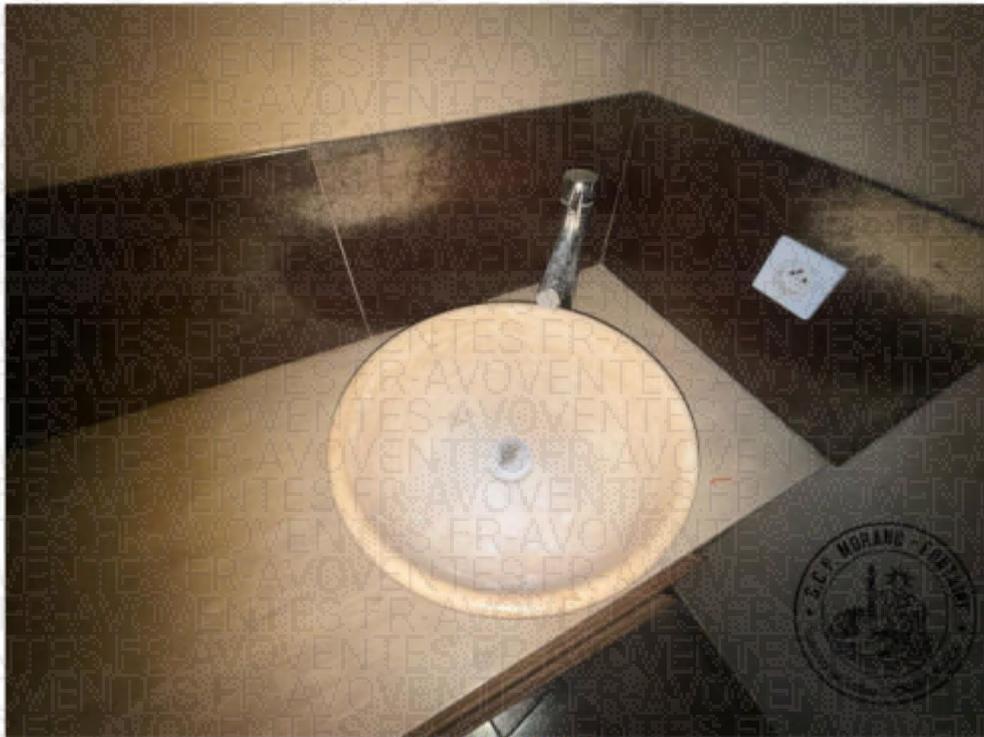
Traces blanchâtres

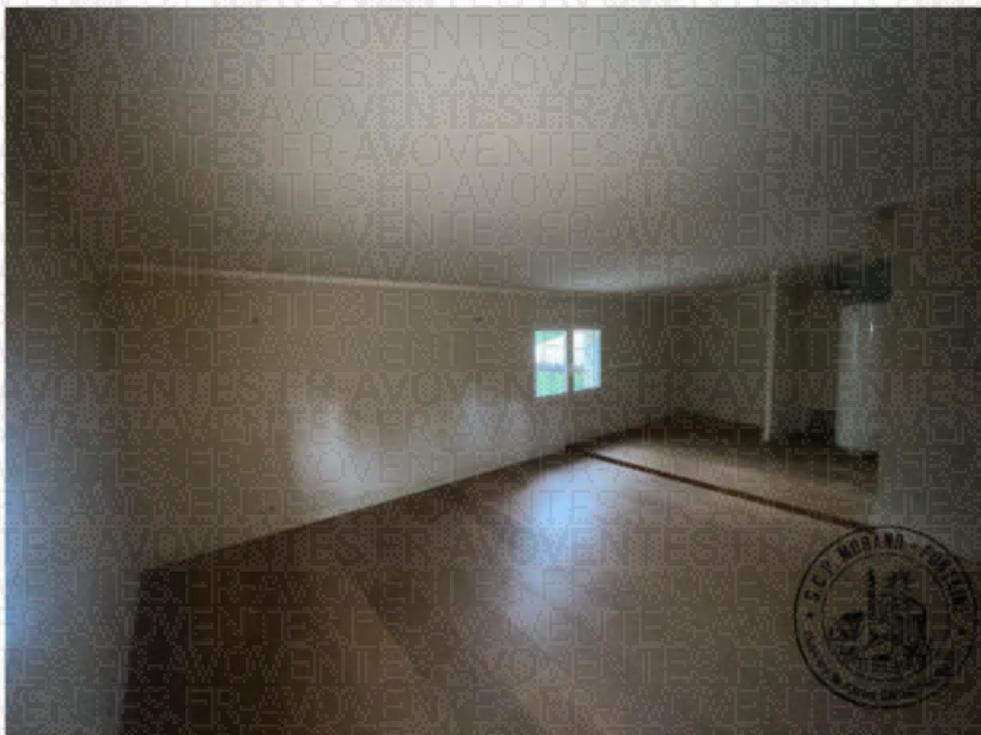
Légère surélévation au sol dans le renforcement de la pièce côté Est.

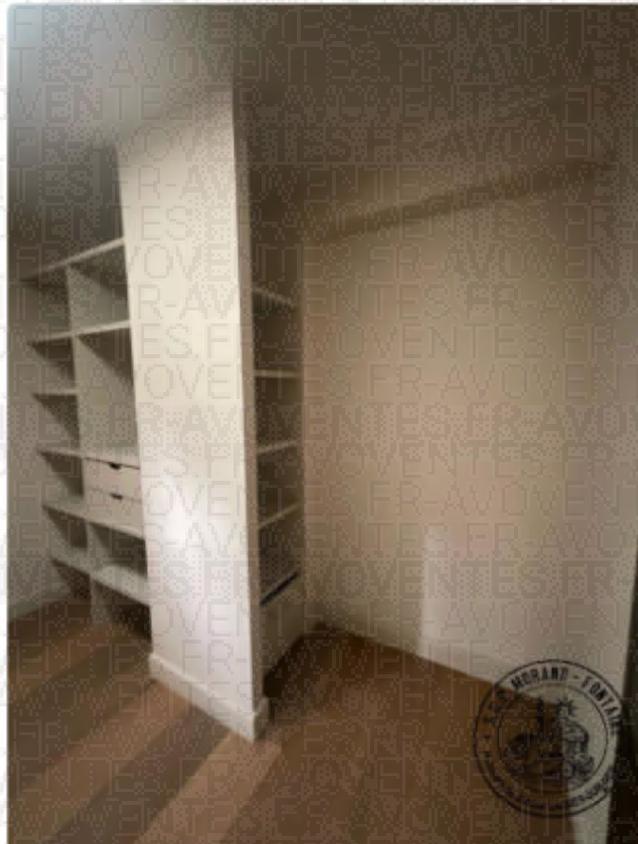
Traces noires sur les tiroirs.

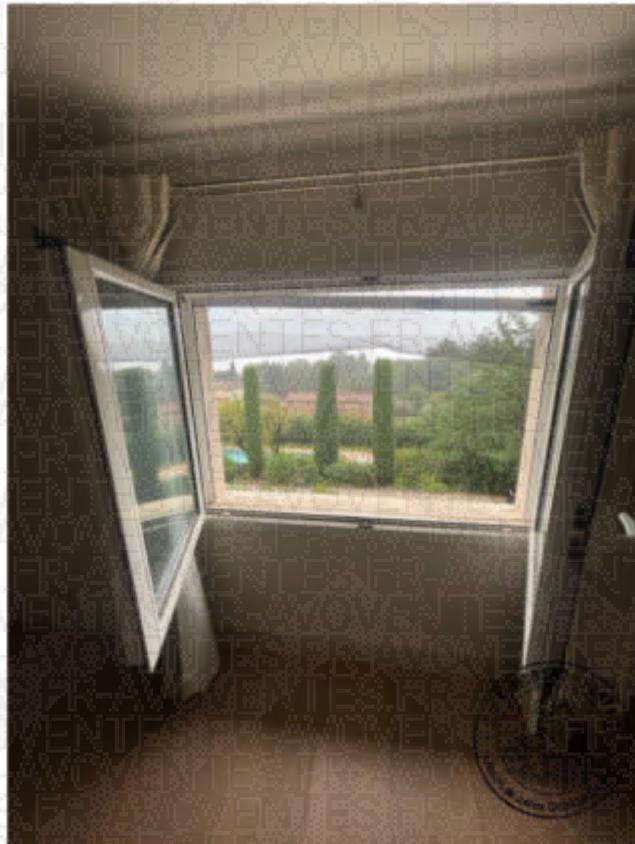
Trace sur le mur derrière la porte.

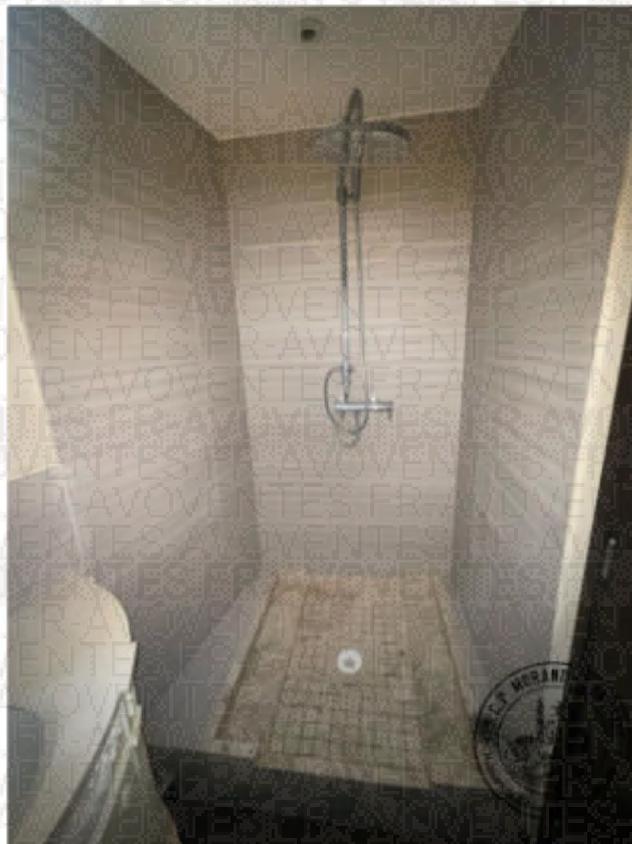
Receveur de douche avec revêtement type travertin présentant de multiples tâches.
