## PROCES VERBAL DE DESCRIPTION

2619 Avenue Émile Lachaux  
Le Moulin de Bouzon

84500 Bollene

Lot N°38 : Un appartement sur deux niveaux d'une superficie de 118,70 M2 et 22,56 M2 de terrasse et les 877/10.000èmes de la propriété du sol et des parties communes générales.

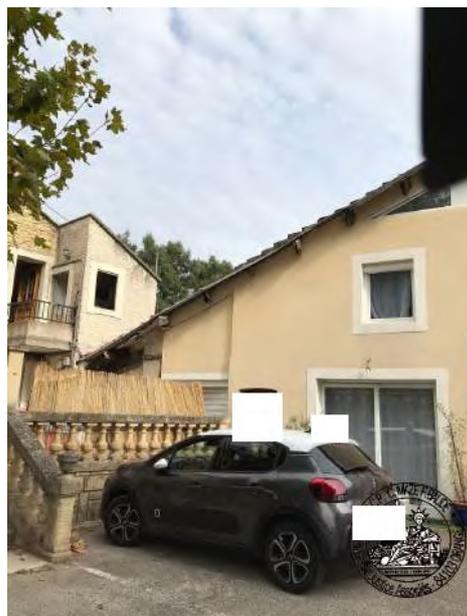
Les tuiles de rives de la pente du toit côté Ouest sont manquantes. Les extrémités des poutres sont pourries.

Photographie n°3. Partie immeuble concernée

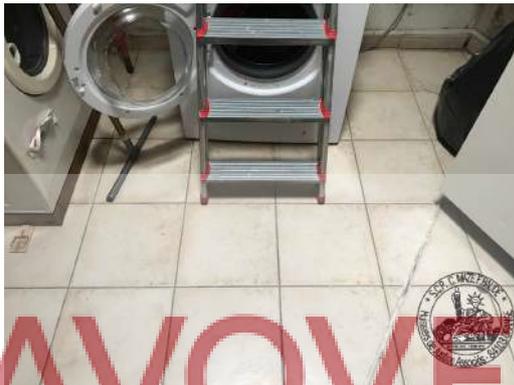
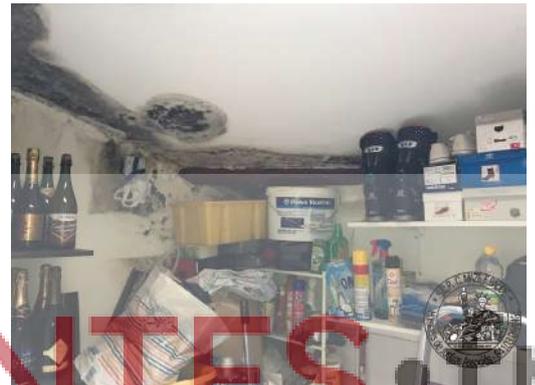
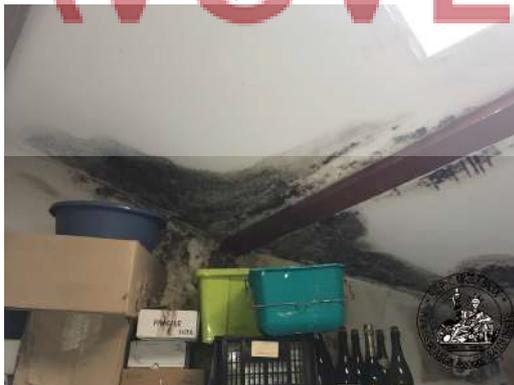
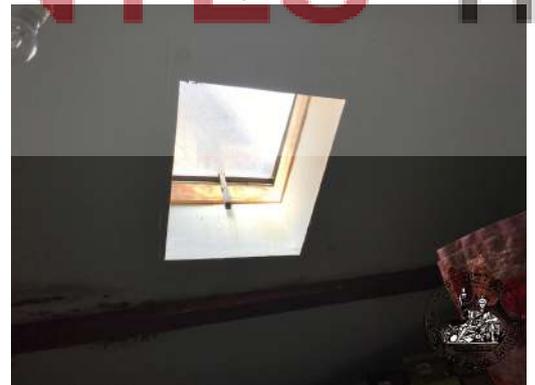
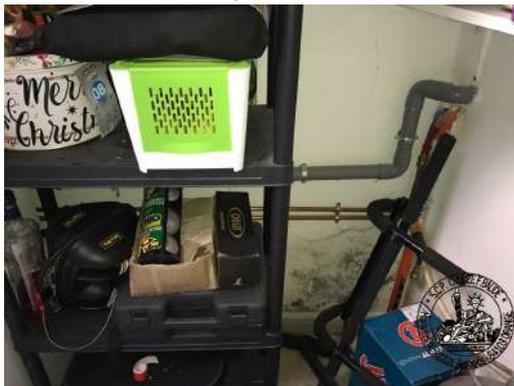
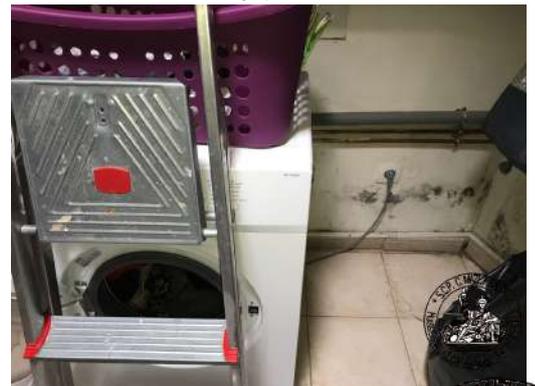
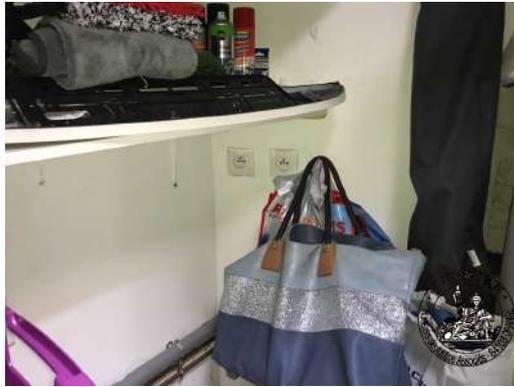
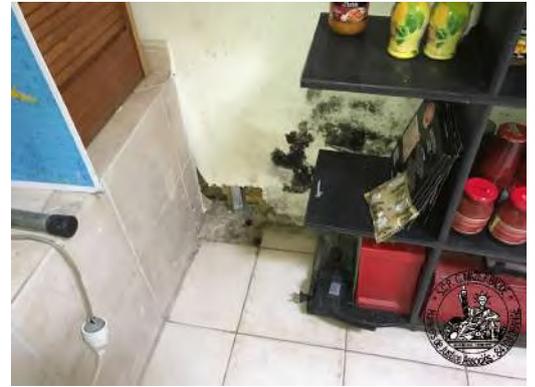
Les **murs** sont recouverts de peinture en mauvais état. Les murs ont doublés avec du placoplâtre. D'importantes marques d'infiltrations et de moisissures sont apparentes dans cette pièce tant sur le faux plafond que les murs.

Le **plafond** est recouvert de faux-plafond en mauvais état. Importantes marques d'infiltration et de moisissures

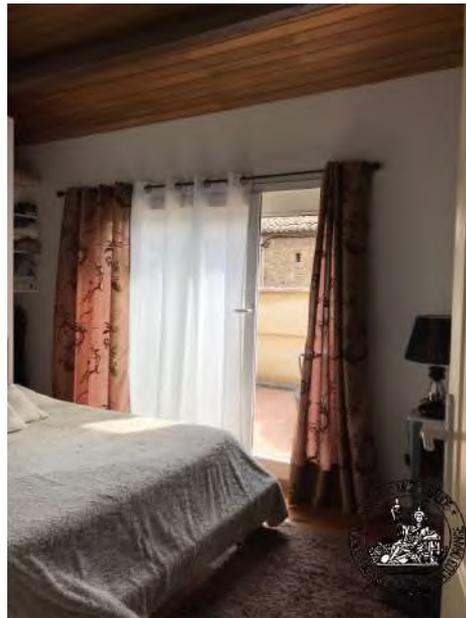
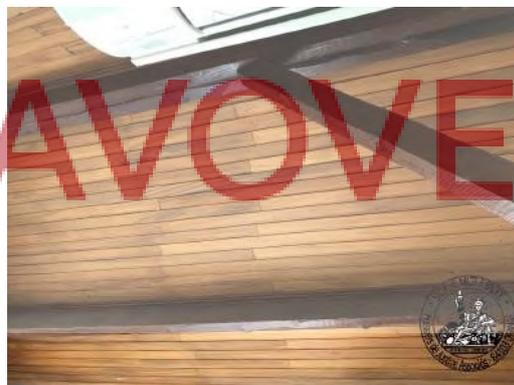
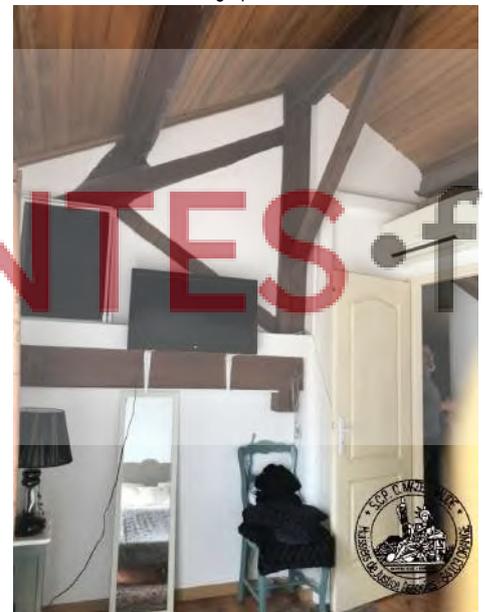
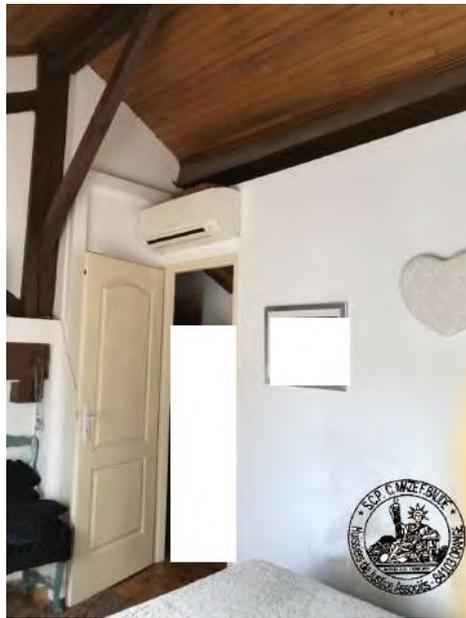
La pièce est prolongée par une terrasse carrelée avec traces d'infiltration sur les murs et en partie inférieure.

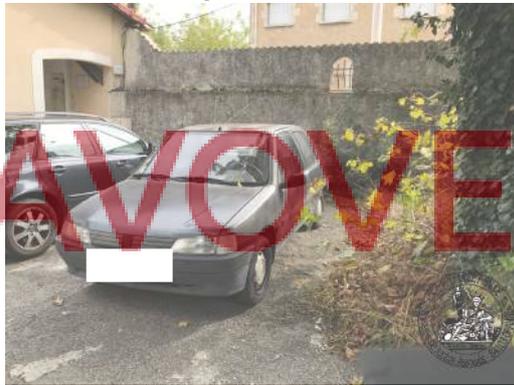
Photographie n°1. Emplacement lot 27 extrémité

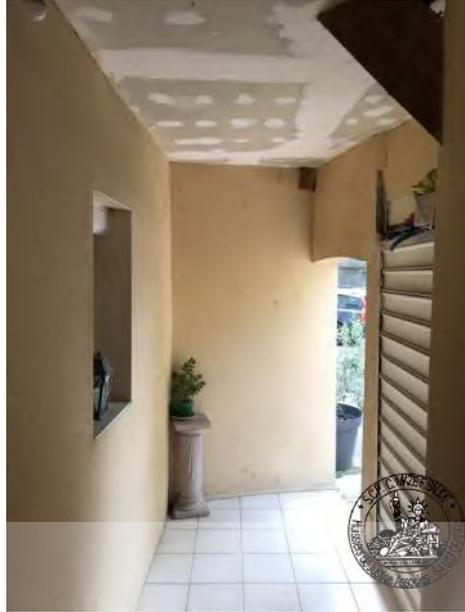
Photographie n°1. Couloir accès appartement

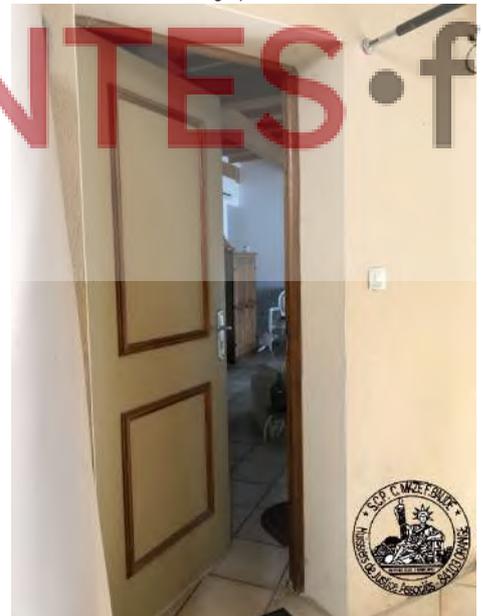
Photographie n°4. Porte entrée appartement
