## PROCÈS-VERBAL DESCRIPTIF SUR SAISIE IMMOBILIÈRE

**L'AN DEUX MILLE VINGT-SIX**  
**Et le MERCREDI QUATORZE JANVIER**

Je suis requis afin d'établir le **PROCÈS-VERBAL DESCRIPTIF** des biens immobiliers sis dans la Commune de **SAINTE-MAXIME (83120)**, au 71 Route Jean Corona, dans un ensemble immobilier dénommé « **L'ECRIN** », cadastré sous les numéros 2064 et 2065 de la Section AC, d'une contenance totale de 31 ares et 40 centiares.

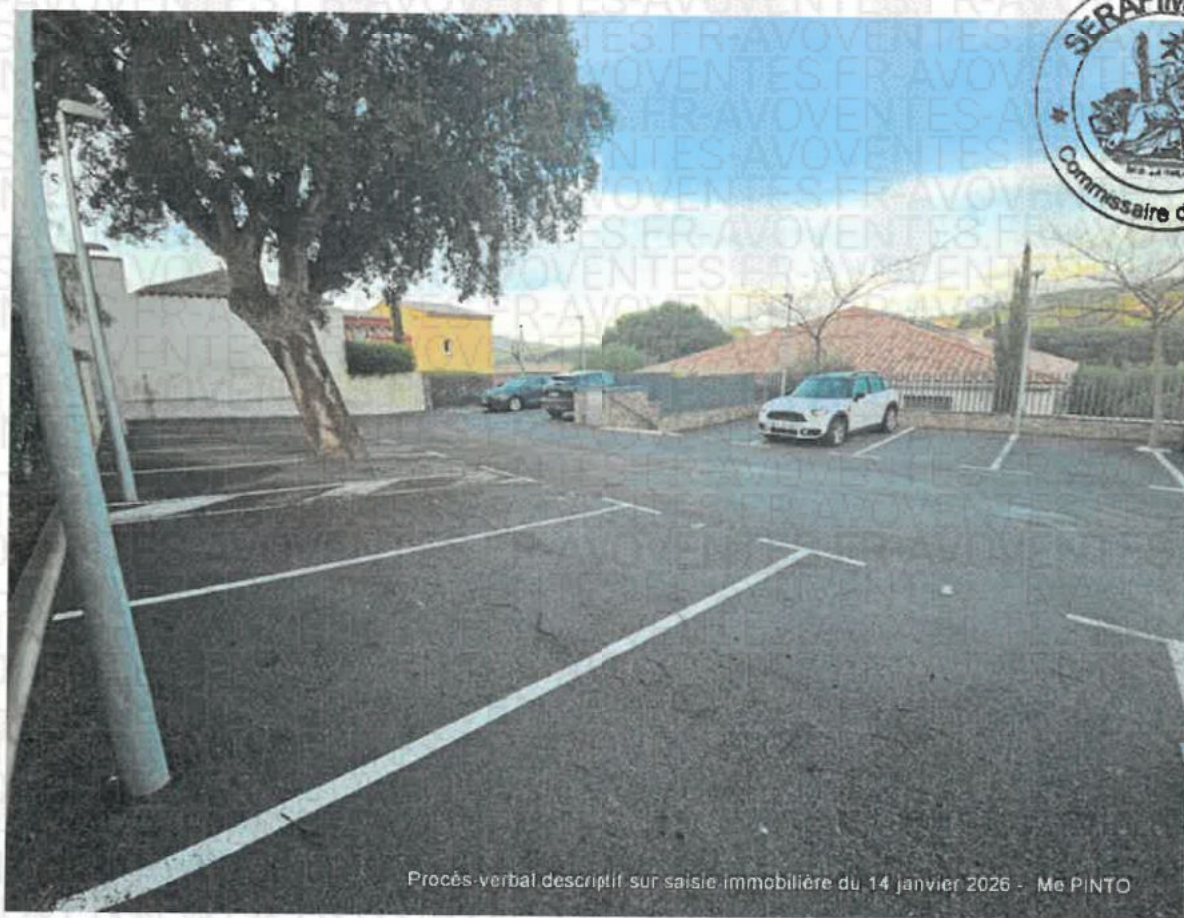
Photo n° 4

Depuis ce portail, on accède à un parking comprenant dix-sept (17) emplacements de stationnement en enrobé bitumineux, en bon état, avec marquage au sol (**Photos n° 4 et 5**).

Parties communes : le parking de la résidence

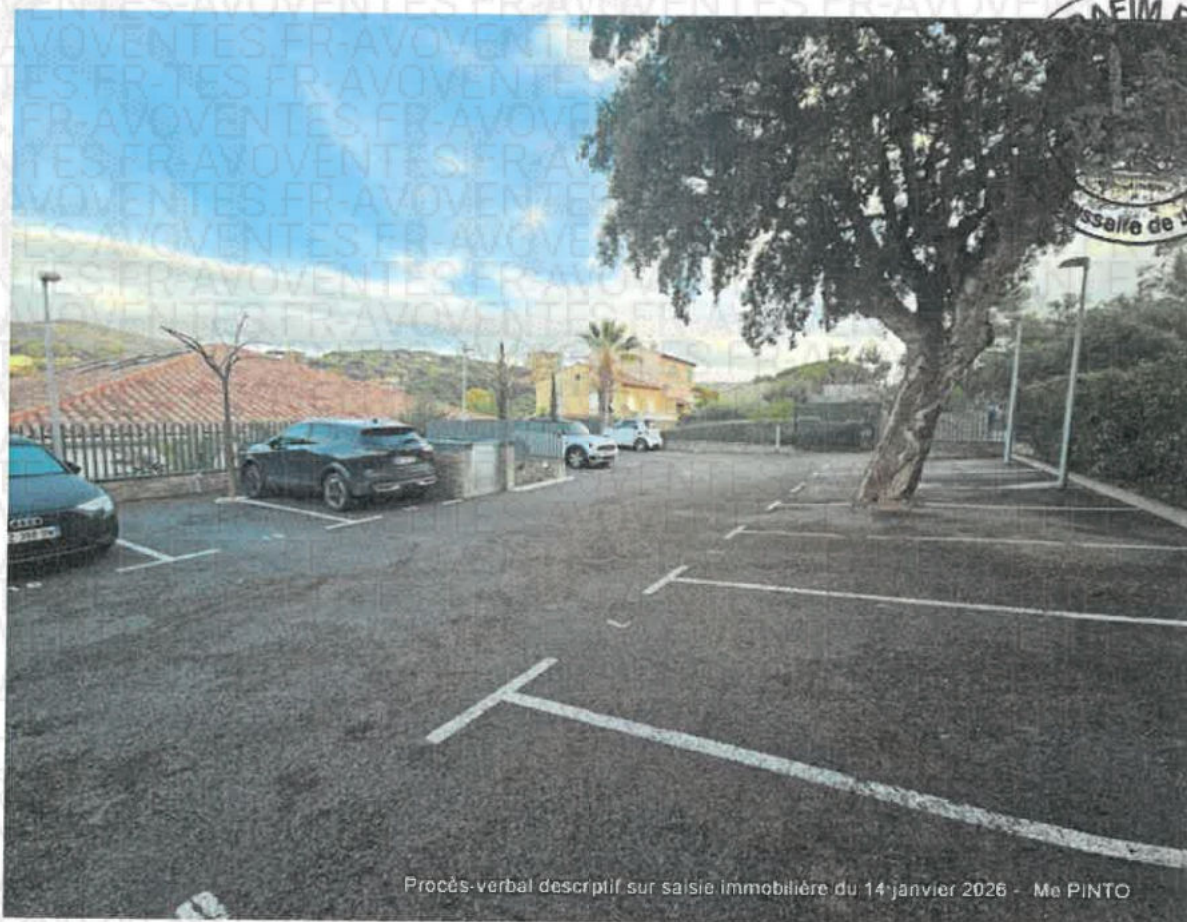
Photo n° 5

Parties communes : le parking de la résidence

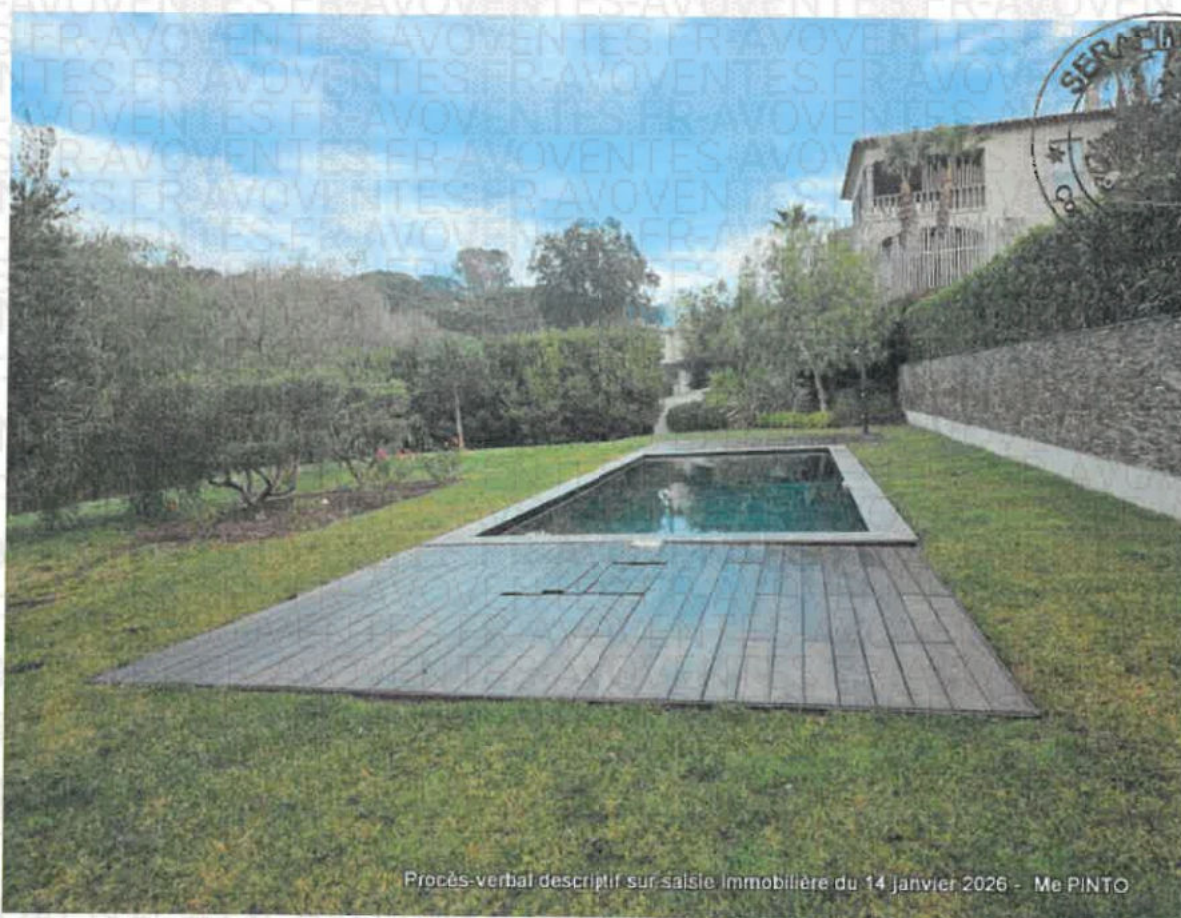
Photo n° 6

La résidence est entièrement clôturée. Elle dispose d'une piscine de forme rectangulaire, actuellement en eau et en bon état (**Photos n° 6 et 7**), d'un jardin arboré et entretenu, ainsi que d'accès piétons en bon état (**Photos n° 8 à 13**).

Parties communes : la piscine

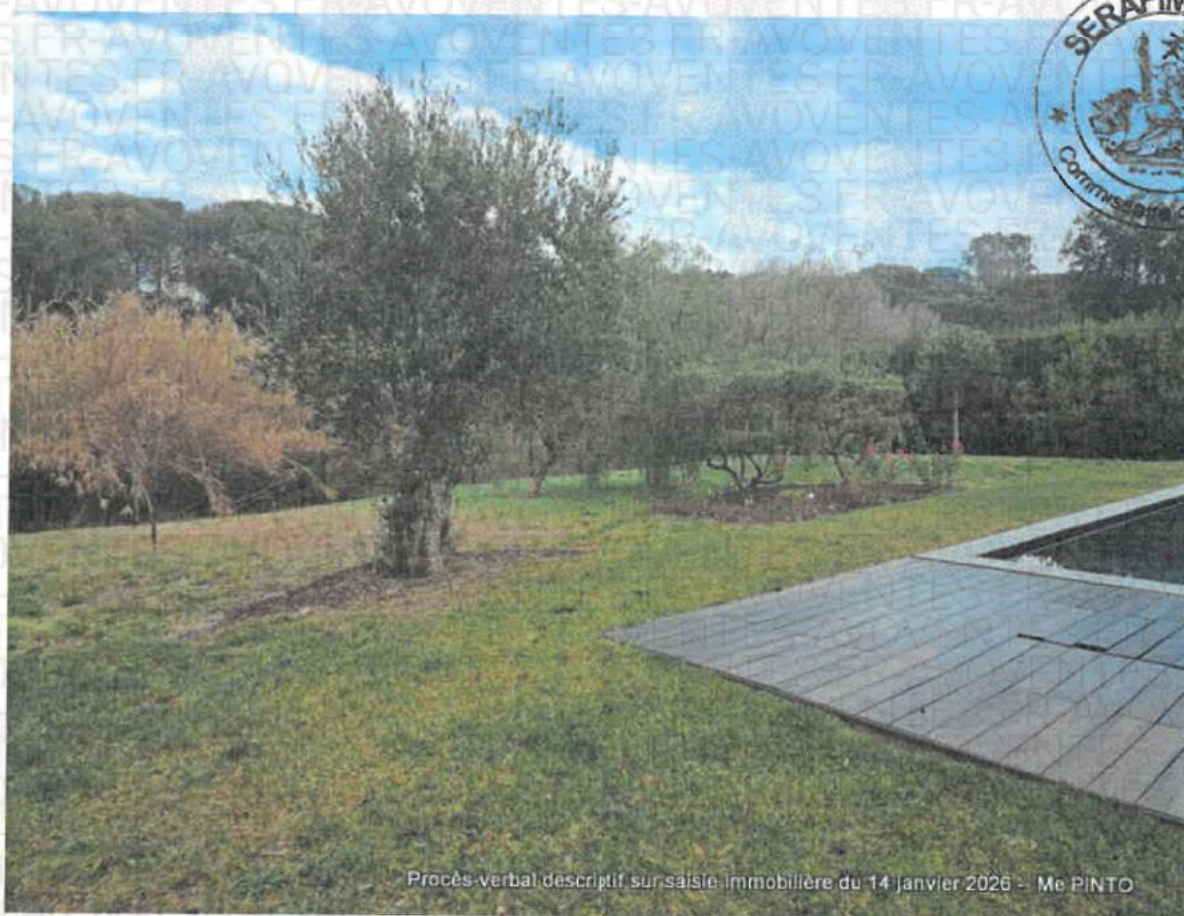
Photo n° 8

Parties communes : le jardin

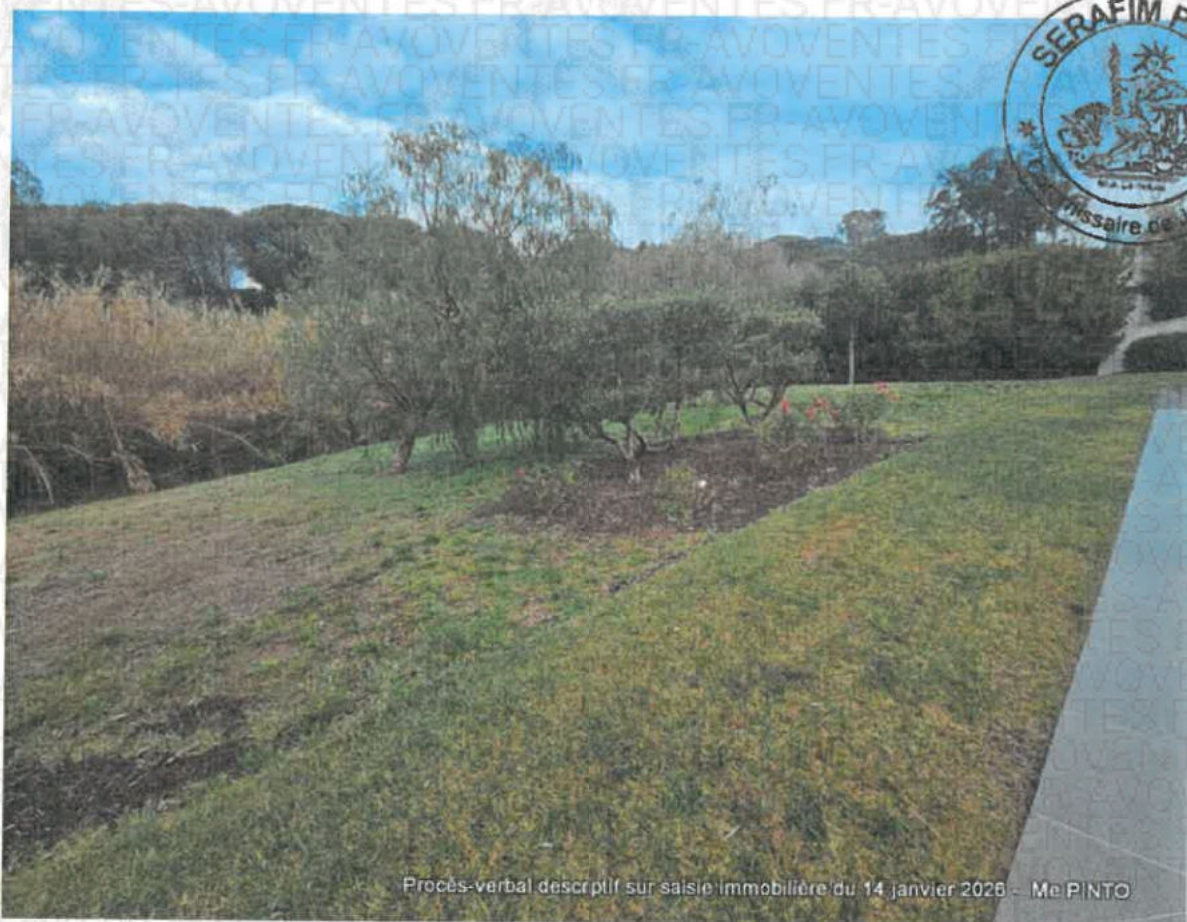
Photo n° 9

Parties communes : le jardin

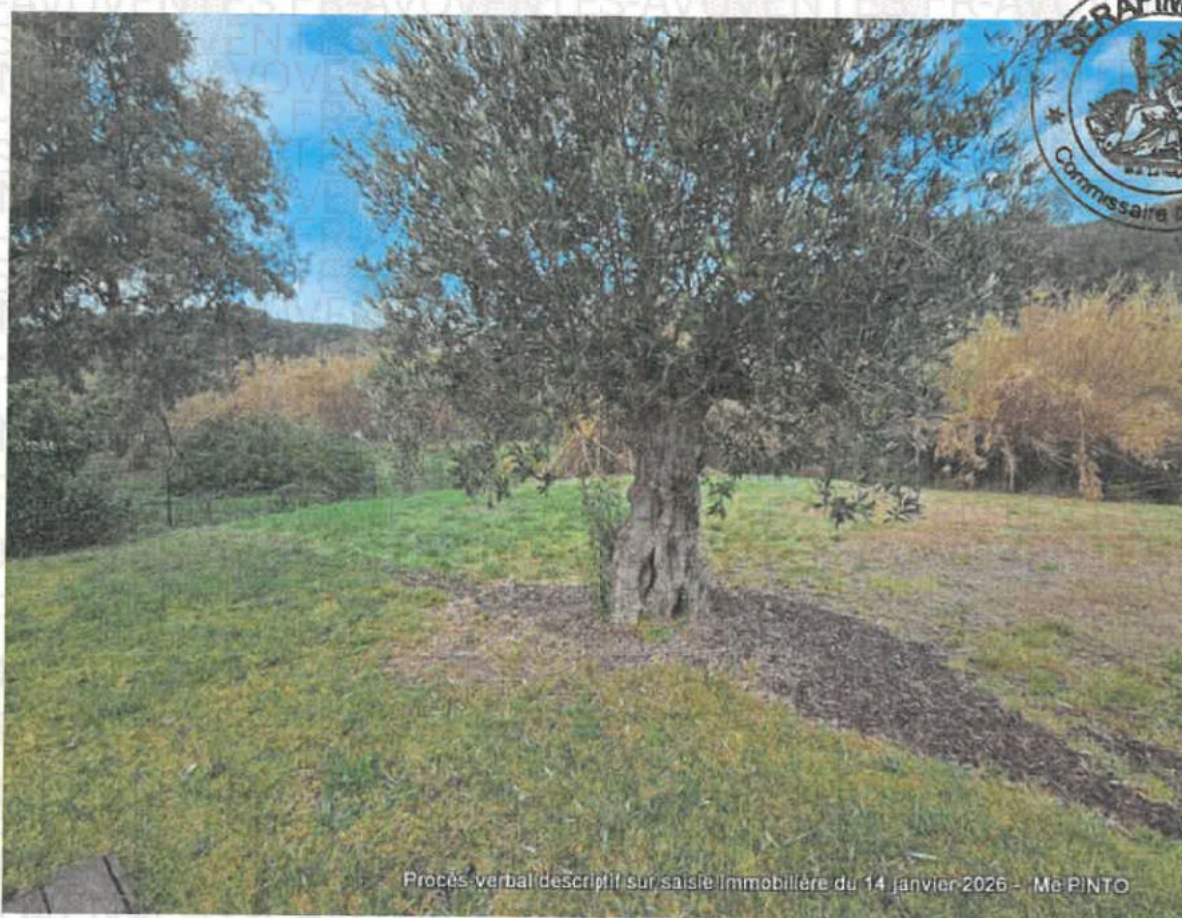
Photo n° 10

Parties communes : le jardin

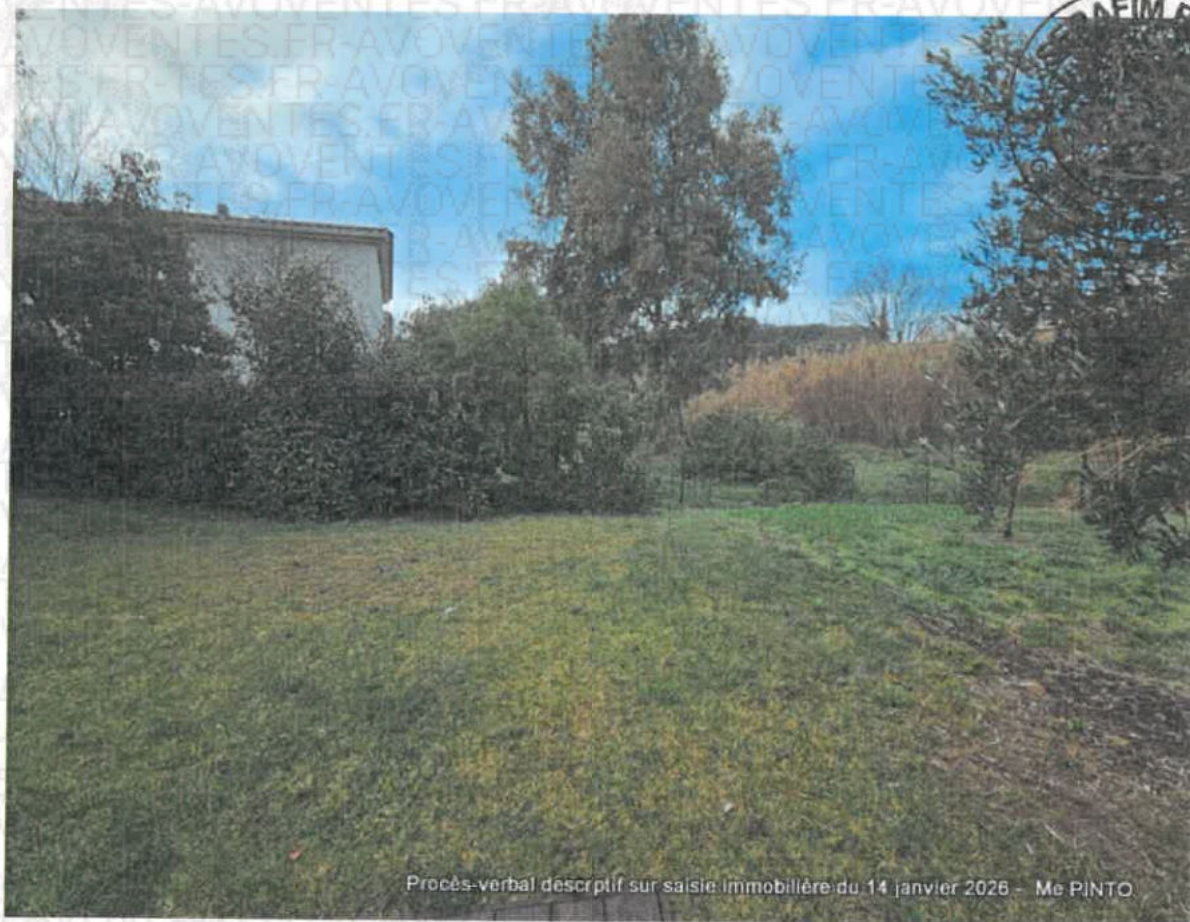
Photo n° 11

Parties communes : le jardin

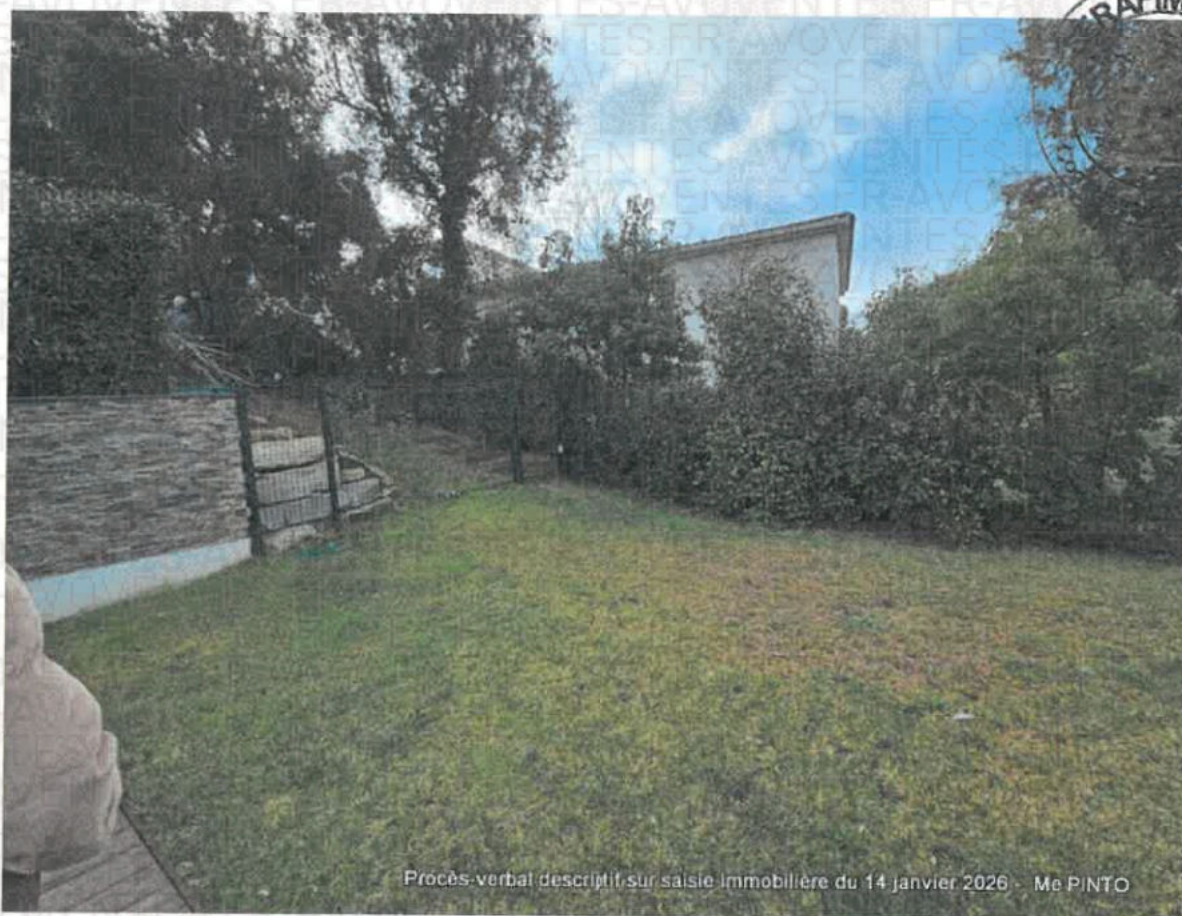
Photo n° 12

Parties communes : le jardin

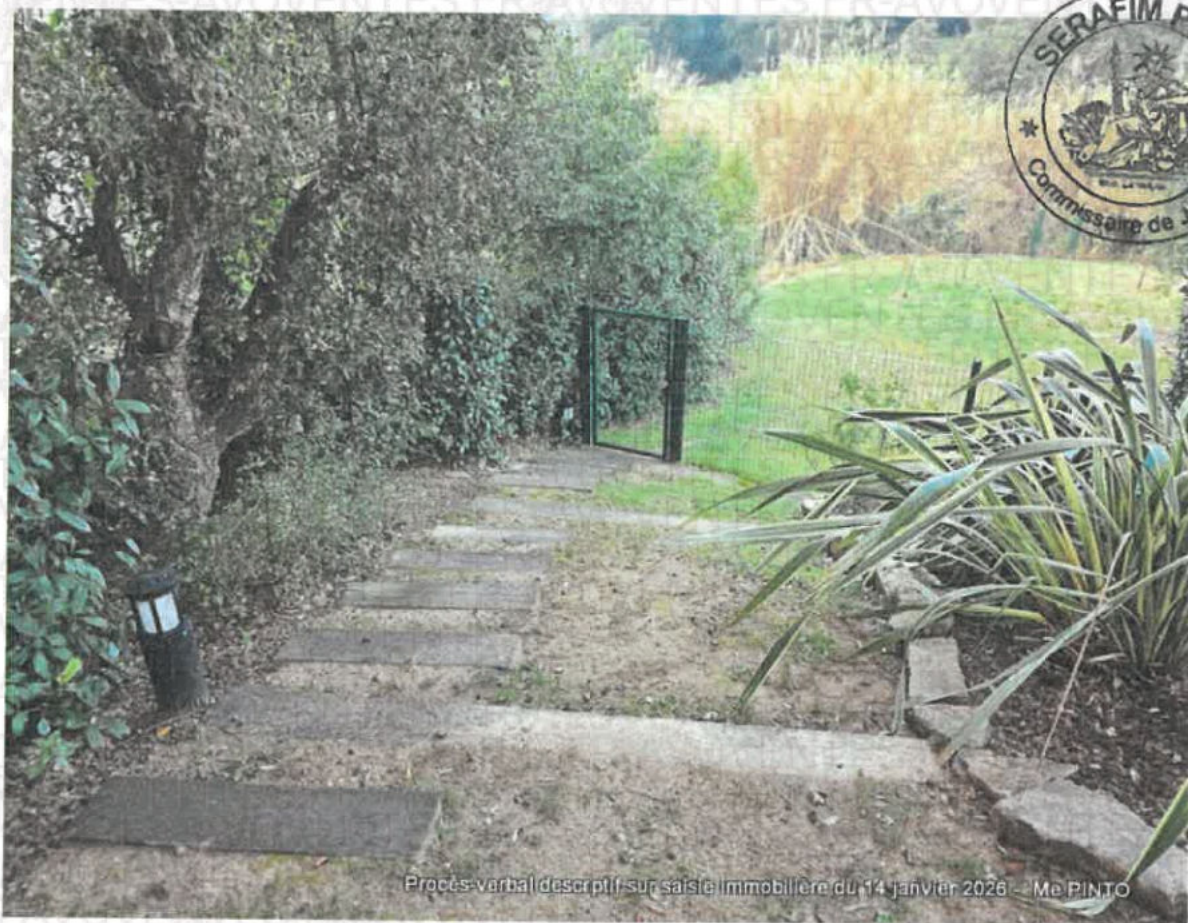
Photo n° 13

Parties communes : l'accès à la piscine

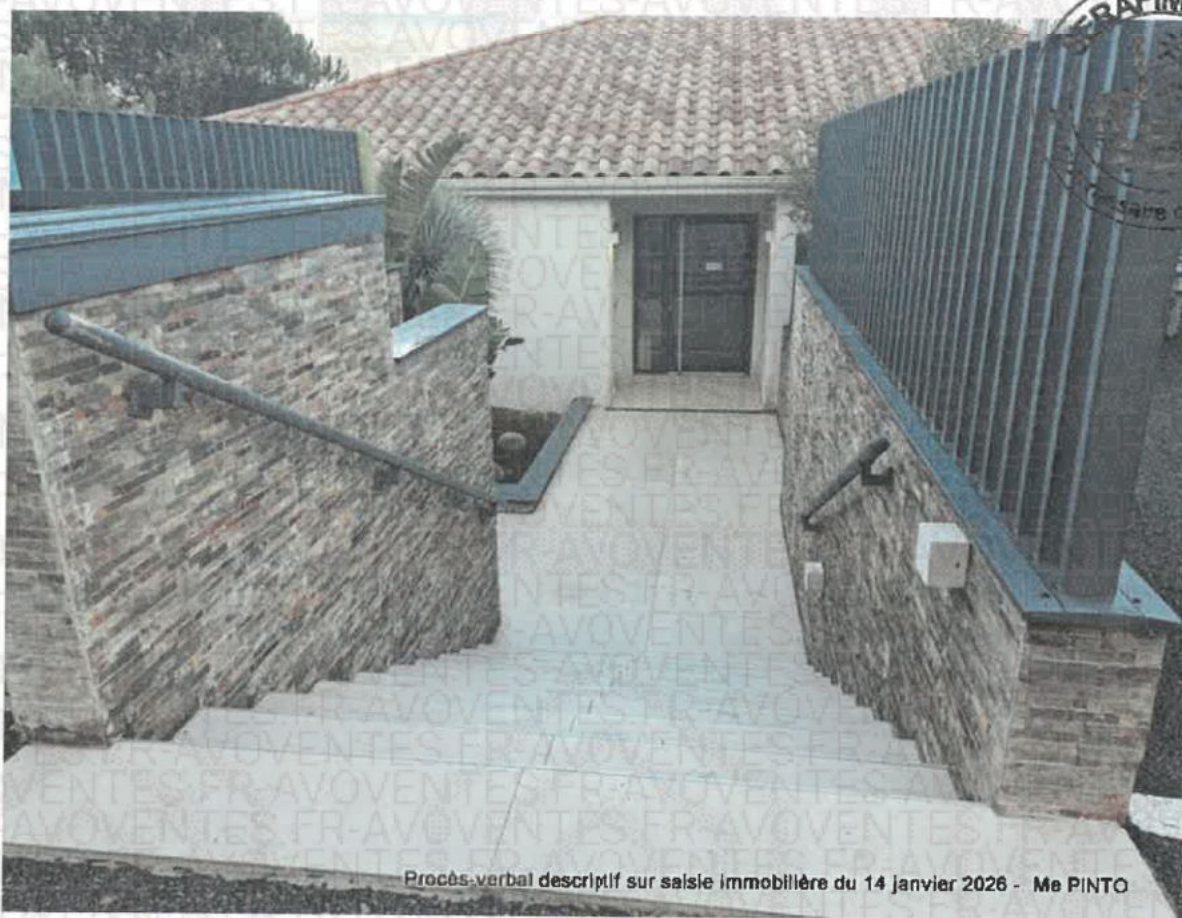
Photo n° 14

Depuis le parking, un escalier en bon état permet l'accès au bâtiment (**Photos n° 14 et 15**). À gauche de cet escalier, un ascenseur destiné aux personnes à mobilité réduite permet également l'accès à l'immeuble (**Photo n° 16**).

Parties communes : l'accès au bâtiment

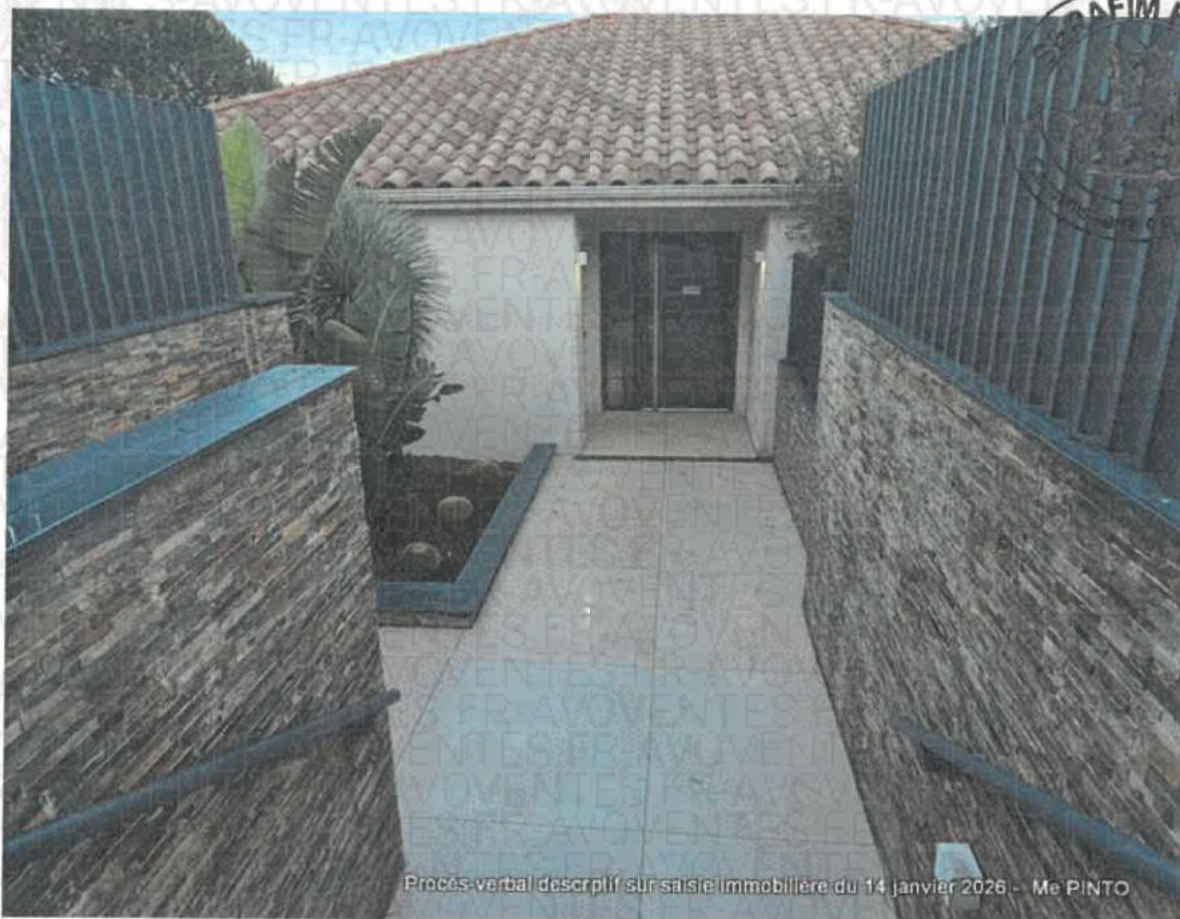
Photo n° 15

Parties communes : l'accès au bâtiment

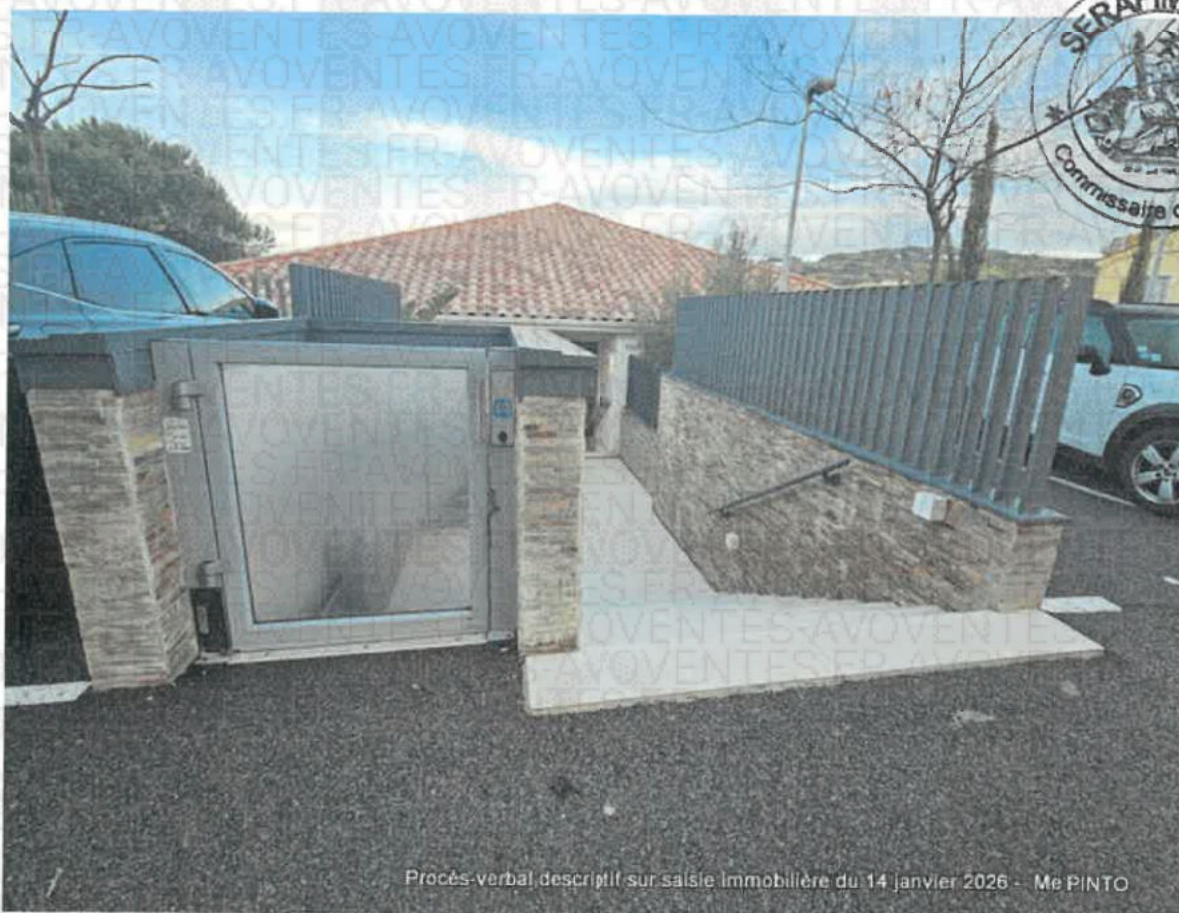
Photo n° 16

Parties communes : l'accès au bâtiment

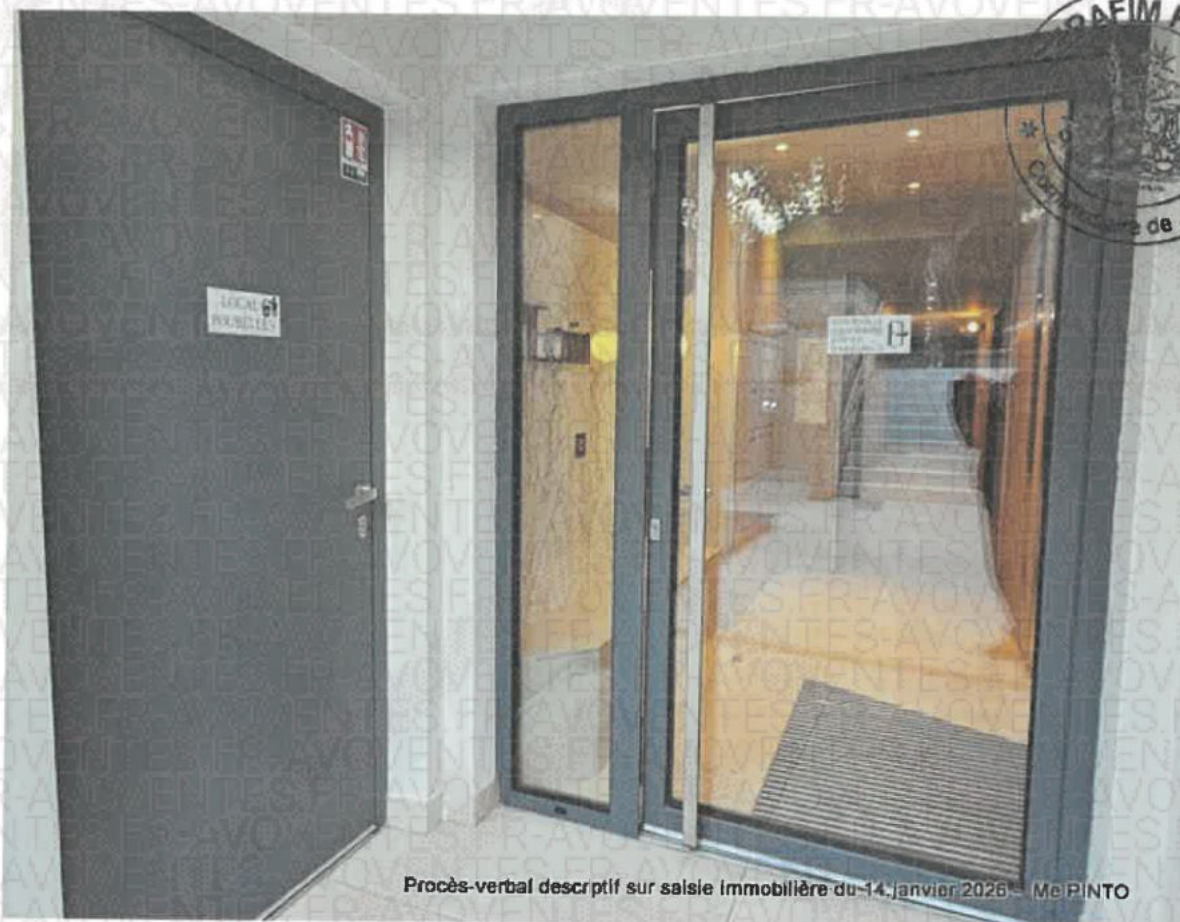
Photo n° 17

Depuis le parking, l'accès s'effectue au rez-de-chaussée, correspondant au deuxième étage de l'immeuble. L'entrée de l'immeuble est constituée d'une large porte en aluminium à deux vantaux vitrés, dont un fixe, en bon état (**Photo n° 17**). Cette entrée est équipée d'un interphone à digicode (**Photo n° 18**).

Parties communes : l'accès au bâtiment

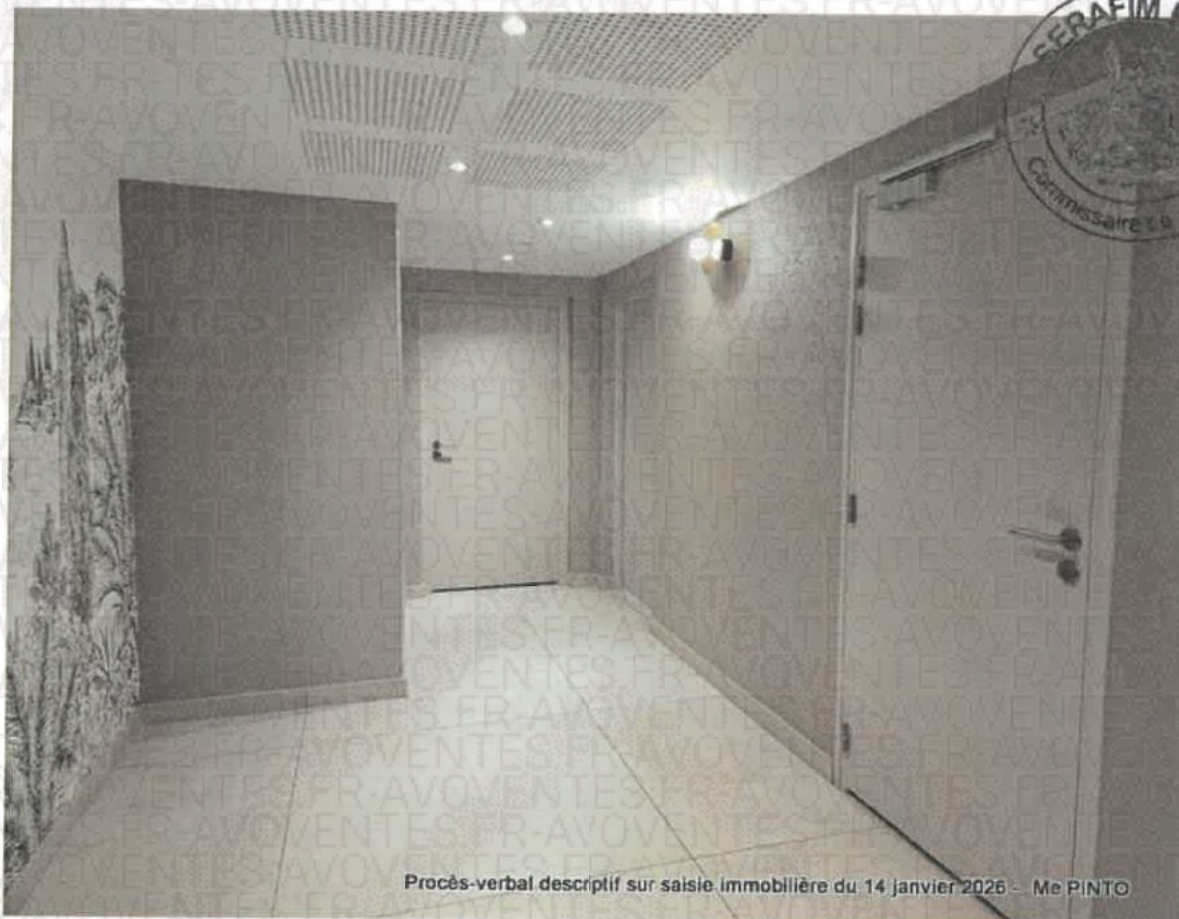
Photo n° 21

À l'intérieur, dans les parties communes, les sols sont revêtus de carrelage en bon état. Les murs et les plafonds sont également en bon état, sans dégradation apparente. Cet état est constaté tant au rez-de-chaussée (**Photos n° 19 et 20**) qu'au niveau -2 (**Photos n° 21 et 22**).

Parties communes : le niveau -2

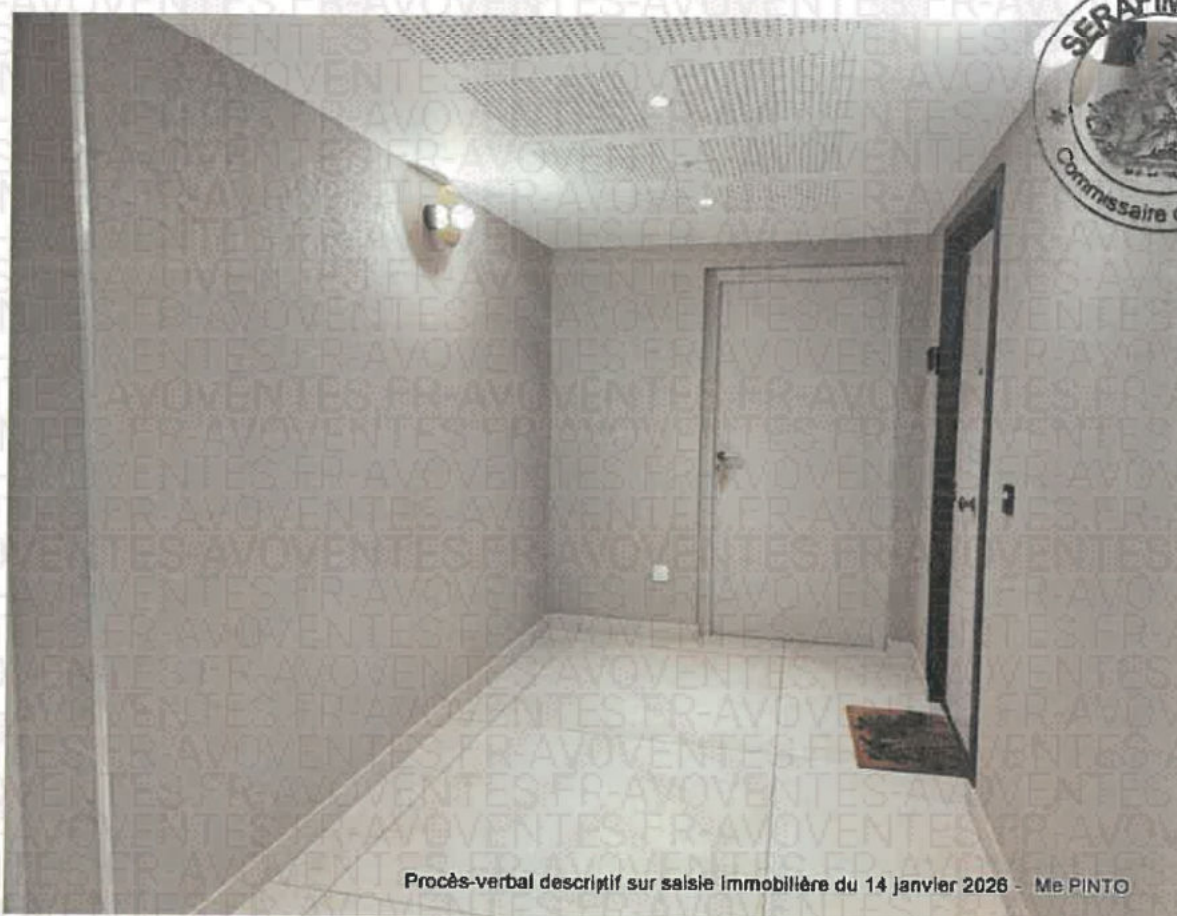
Photo n° 22

Parties communes : le niveau -2

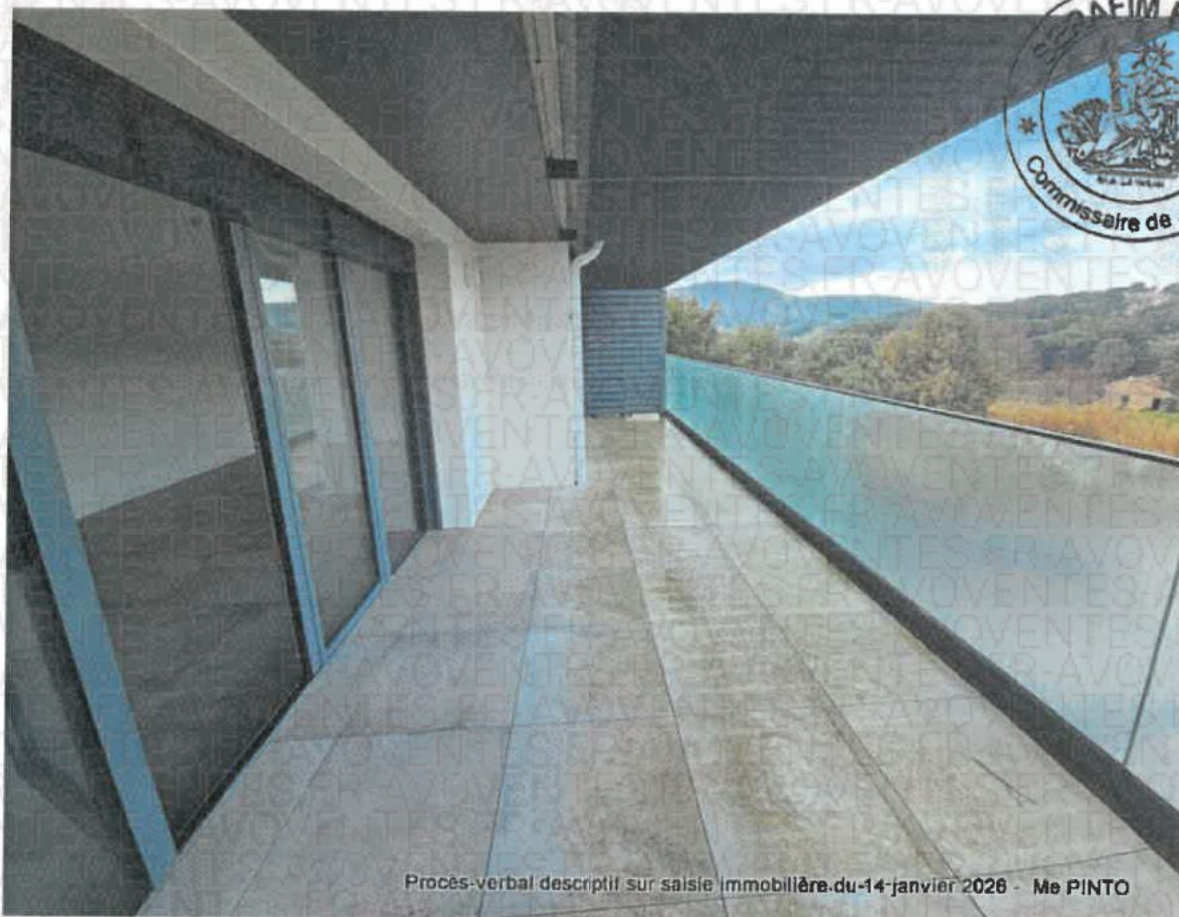
Photo n° 43

Le balcon

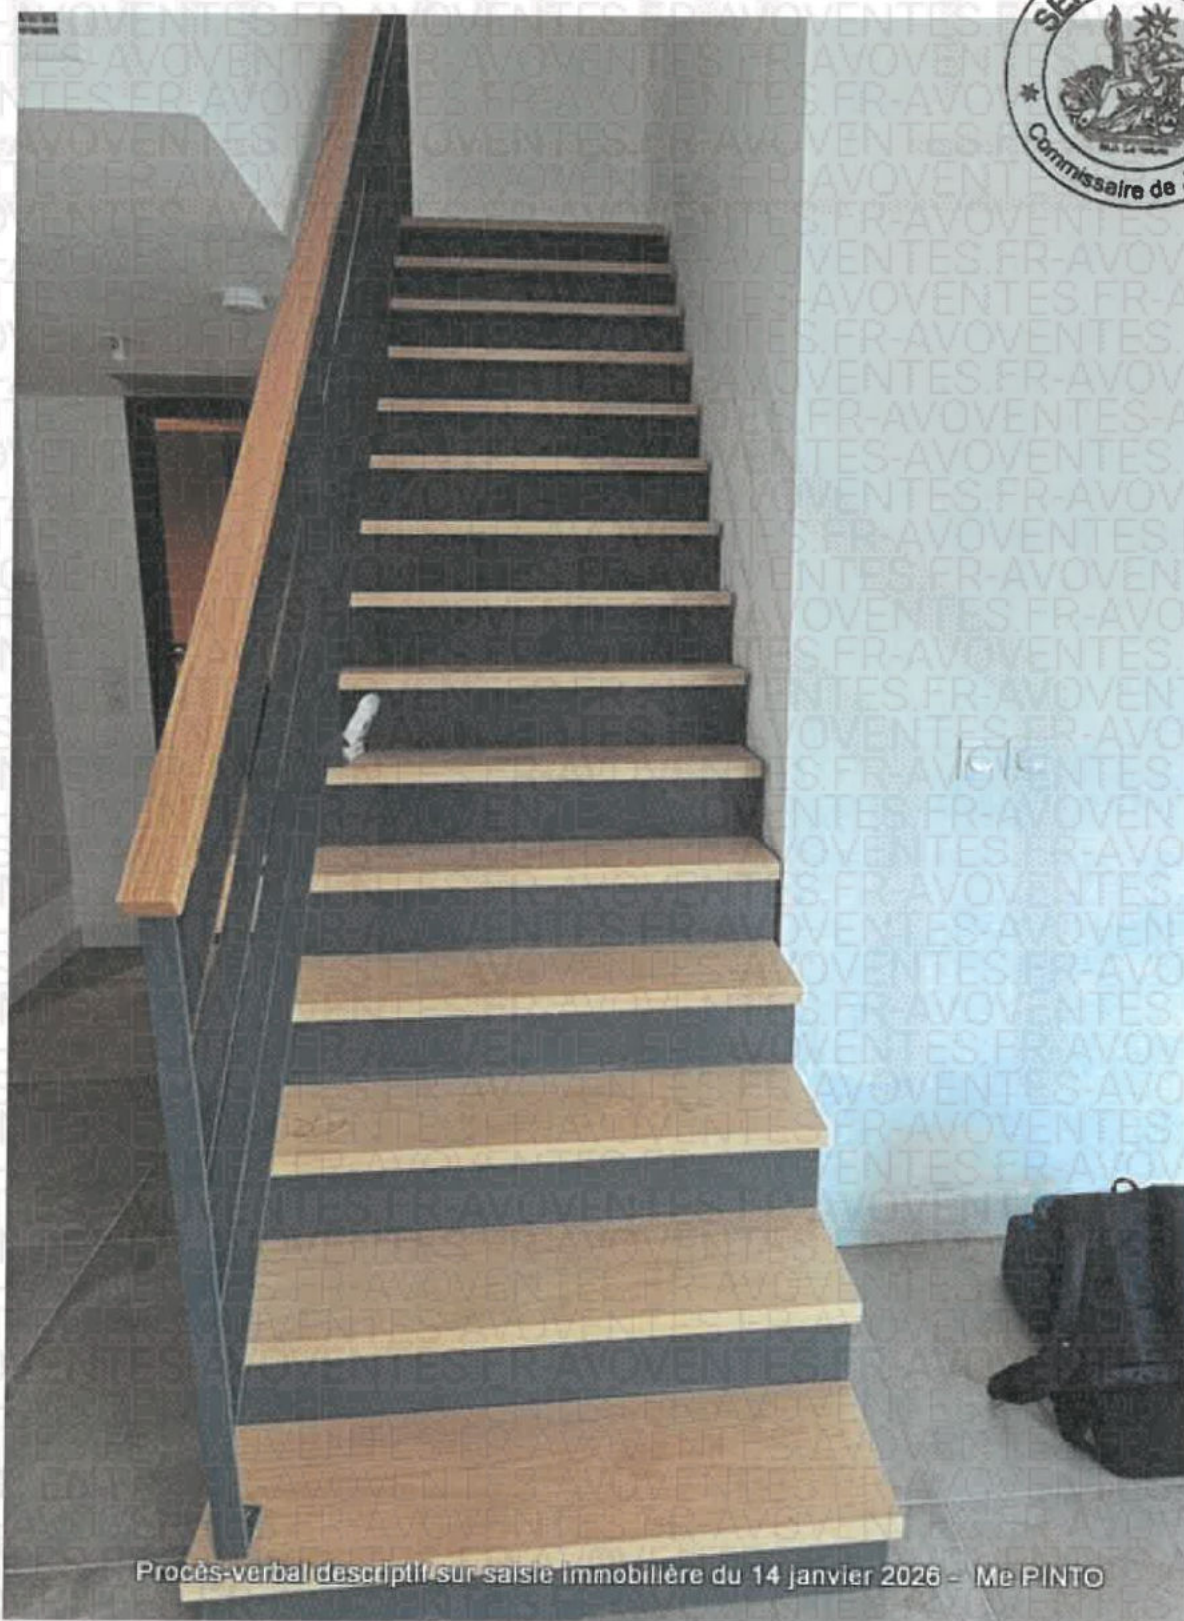
Photo n° 44

À l'entrée du séjour, un escalier droit, donne accès à l'étage. Cet escalier, à structure métallique, dispose de marches en bois et d'un garde-corps métallique surmonté d'une main-courante en bois. Cet escalier est en très bon état, sans désordre apparent.

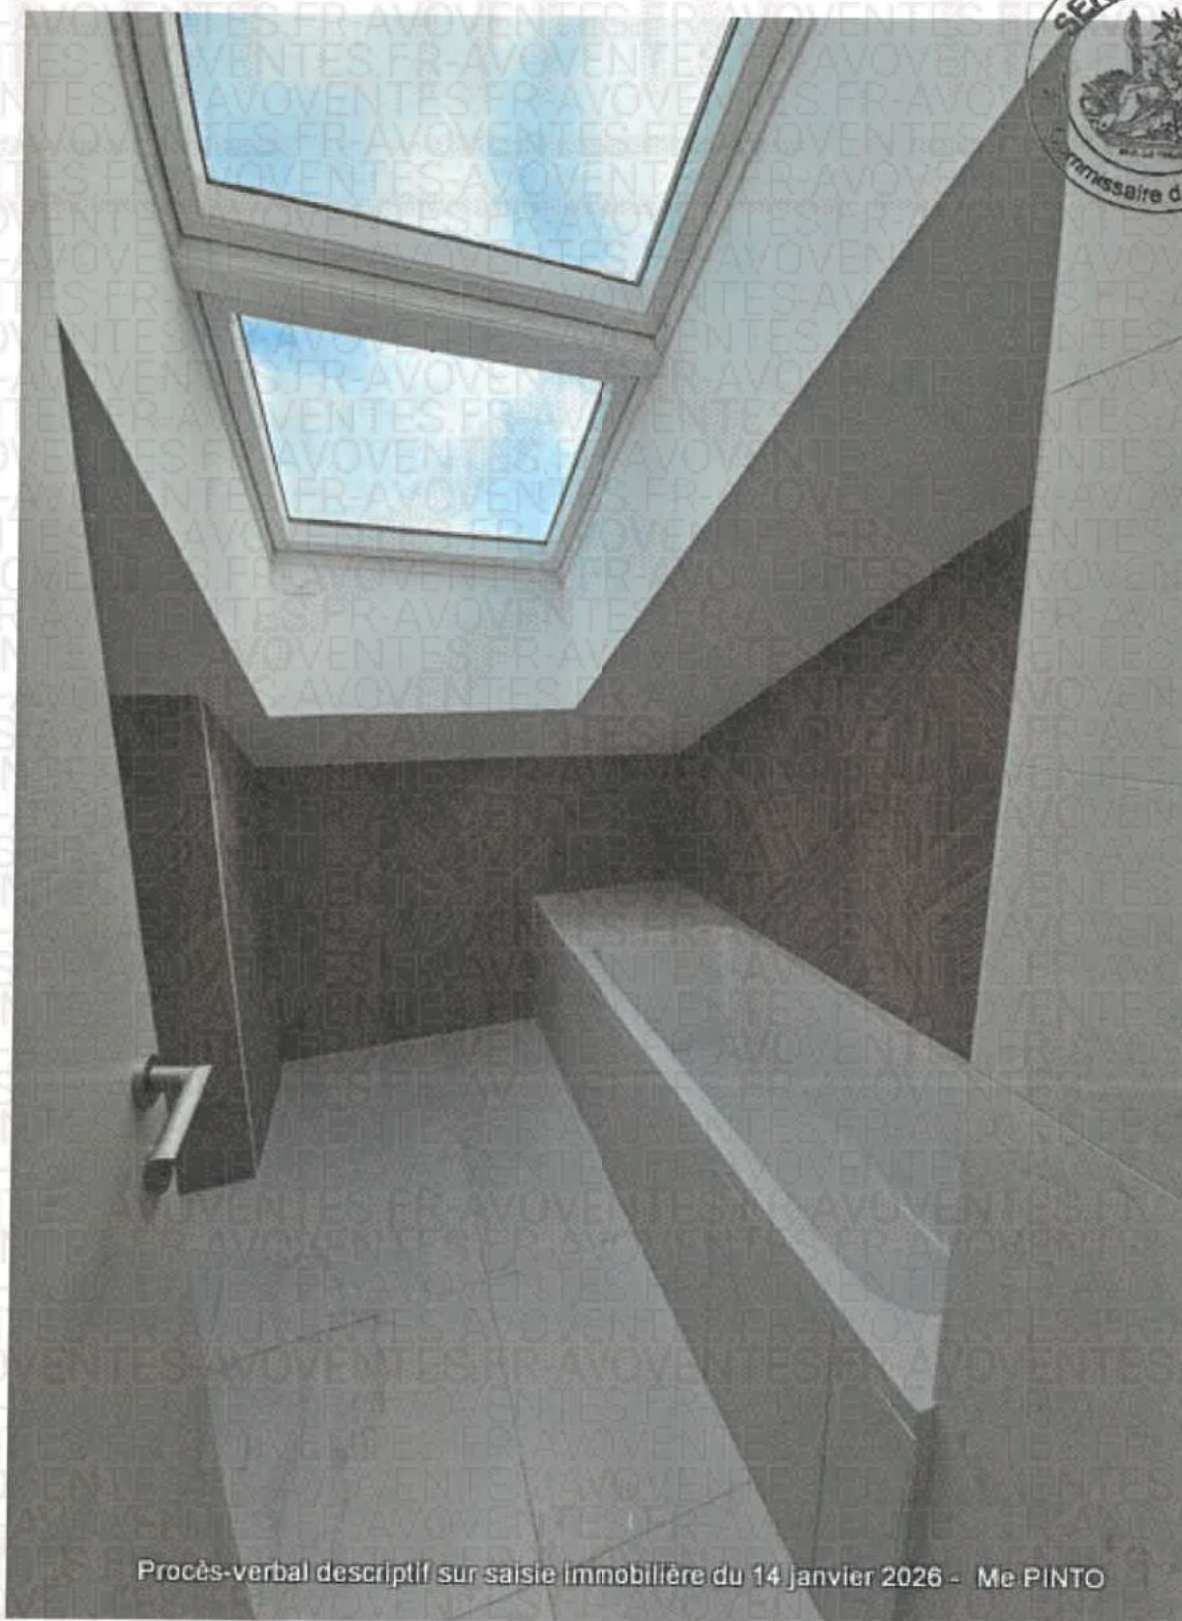
Photo n° 47

Ce couloir droit, dessert l'ensemble des pièces de l'étage. Le sol est revêtu de carrelage gris de grands formats, en bon état et sans désordre apparent. Les murs et le plafond, peints en blanc, sont propres. Je relève toutefois une longue fissure verticale sur le mur de droite, continuant au plafond. L'ensemble est éclairé par un point lumineux plafonnier (Photos n° 46 et 47).

Une fissure sur le mur de droite du couloir, continuant au plafond
