## PROCÈS-VERBAL DESCRIPTIF SUR SAISIE IMMOBILIÈRE

**L'AN DEUX MILLE VINGT-SIX**  
**Et le MERCREDI QUATORZE JANVIER**

Je suis requis afin d'établir le **PROCÈS-VERBAL DESCRIPTIF** des biens immobiliers sis dans la Commune de **SAINTE-MAXIME (83120)**, au 71 Route Jean Corona, dans un ensemble immobilier dénommé « **L'ECRIN** », cadastré sous les numéros 2064 et 2065 de la Section AC, d'une contenance totale de 31 ares et 40 centiares.

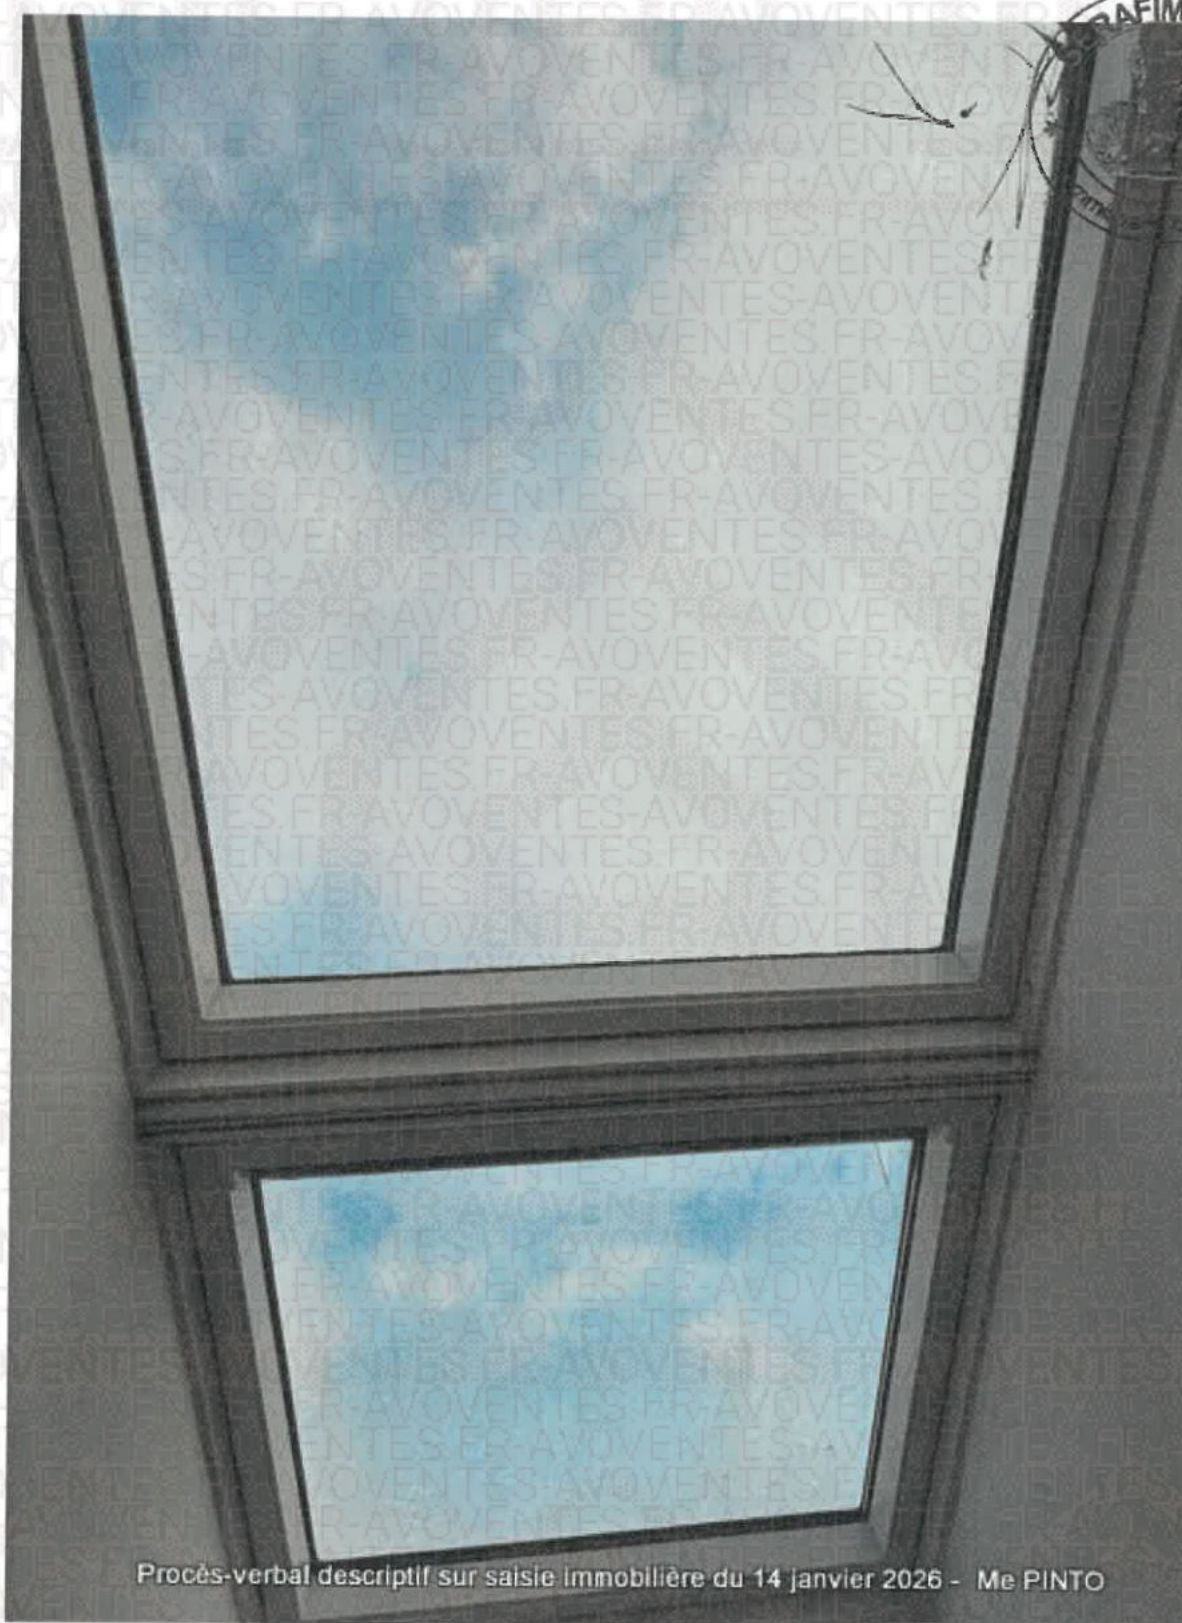
Photo n° 54

Le bureau (ou chambre)

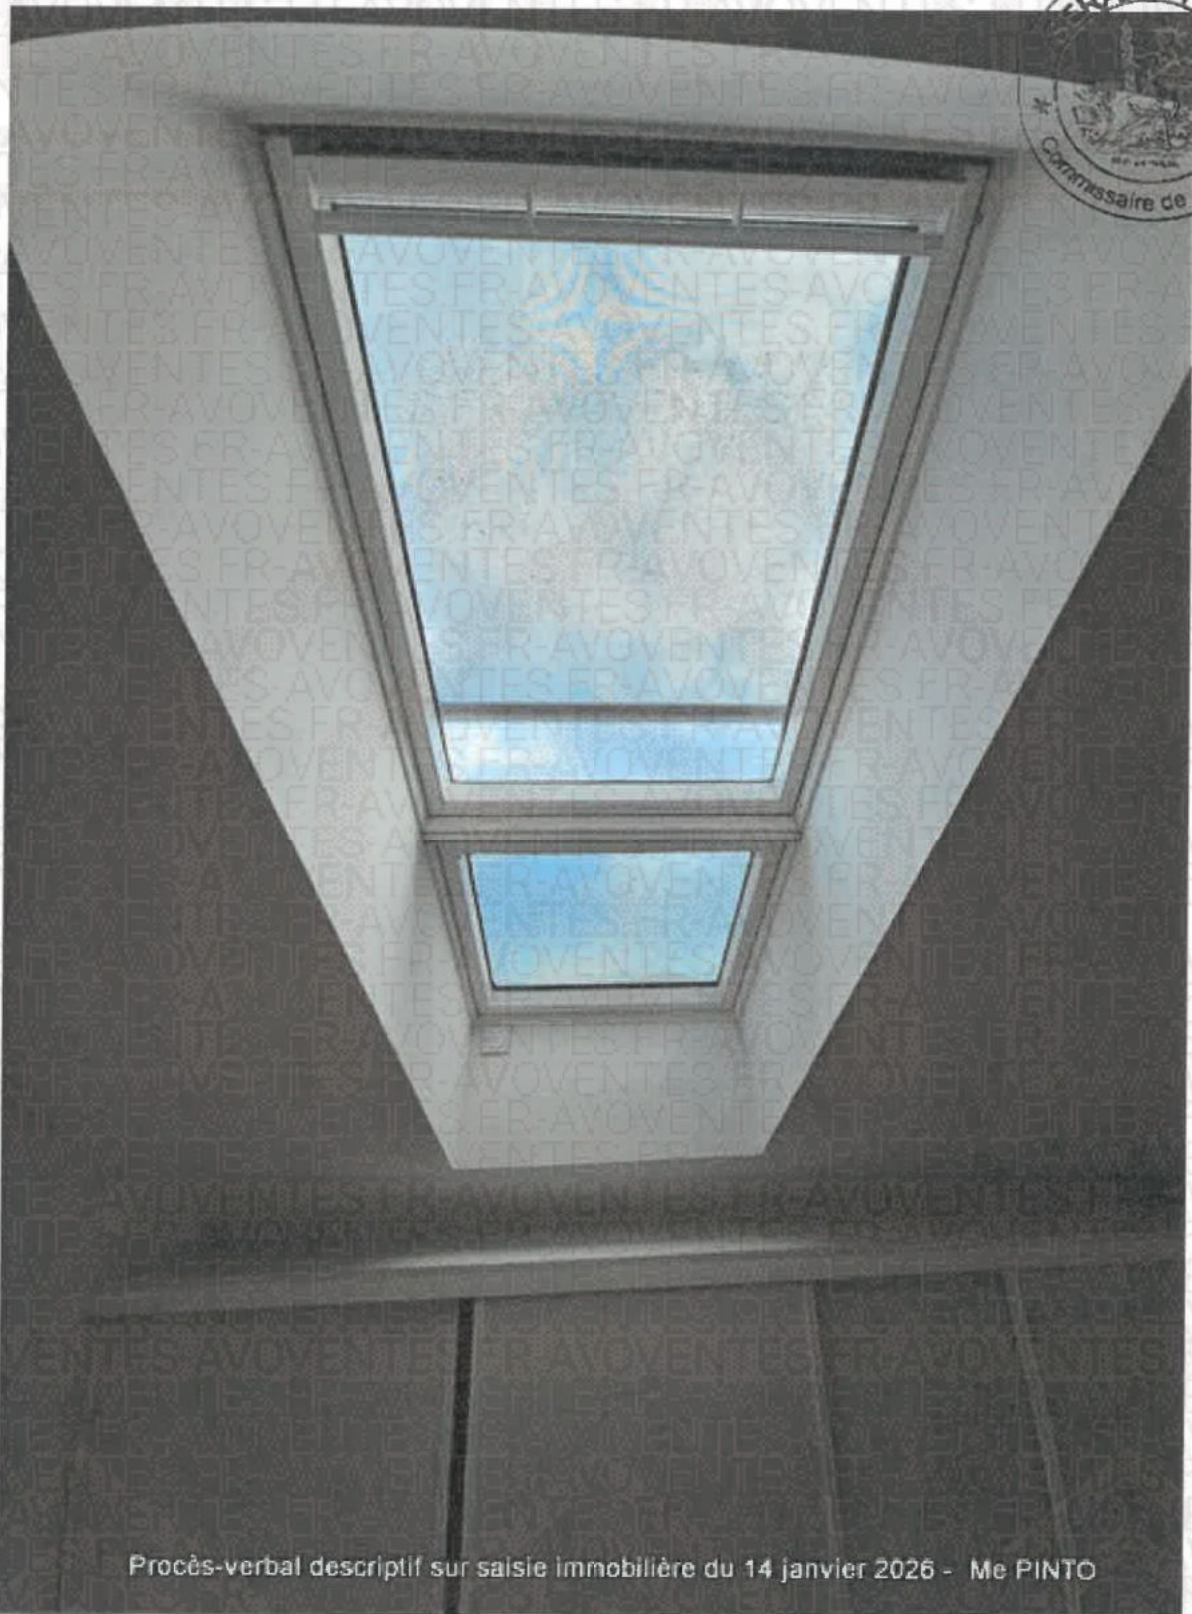
Photo n° 58

La chambre du fond

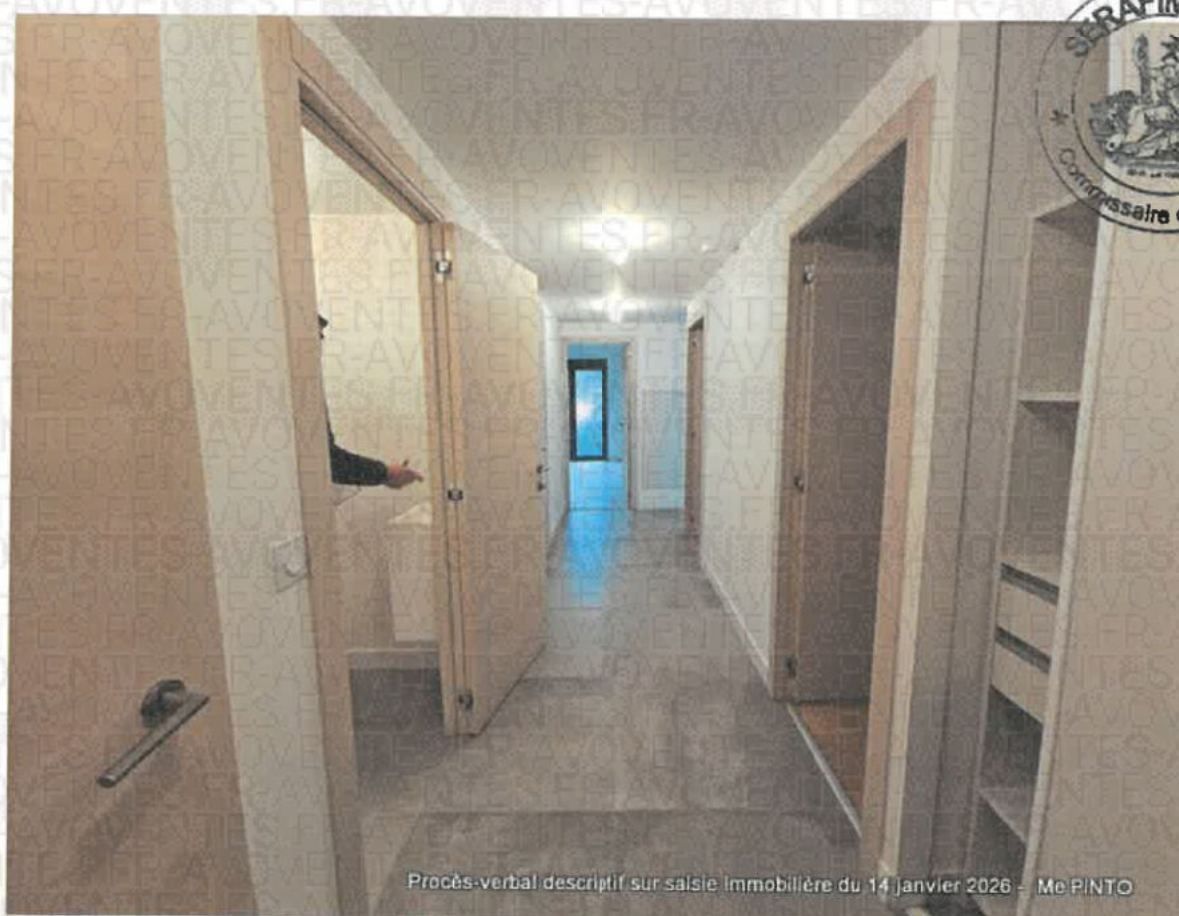
Photo n° 60

Ce logement est fermé par une porte blindée, avec serrure à cylindre européen, en bon état (**Photo n° 60**).

L'entrée de l'appartement n° 109

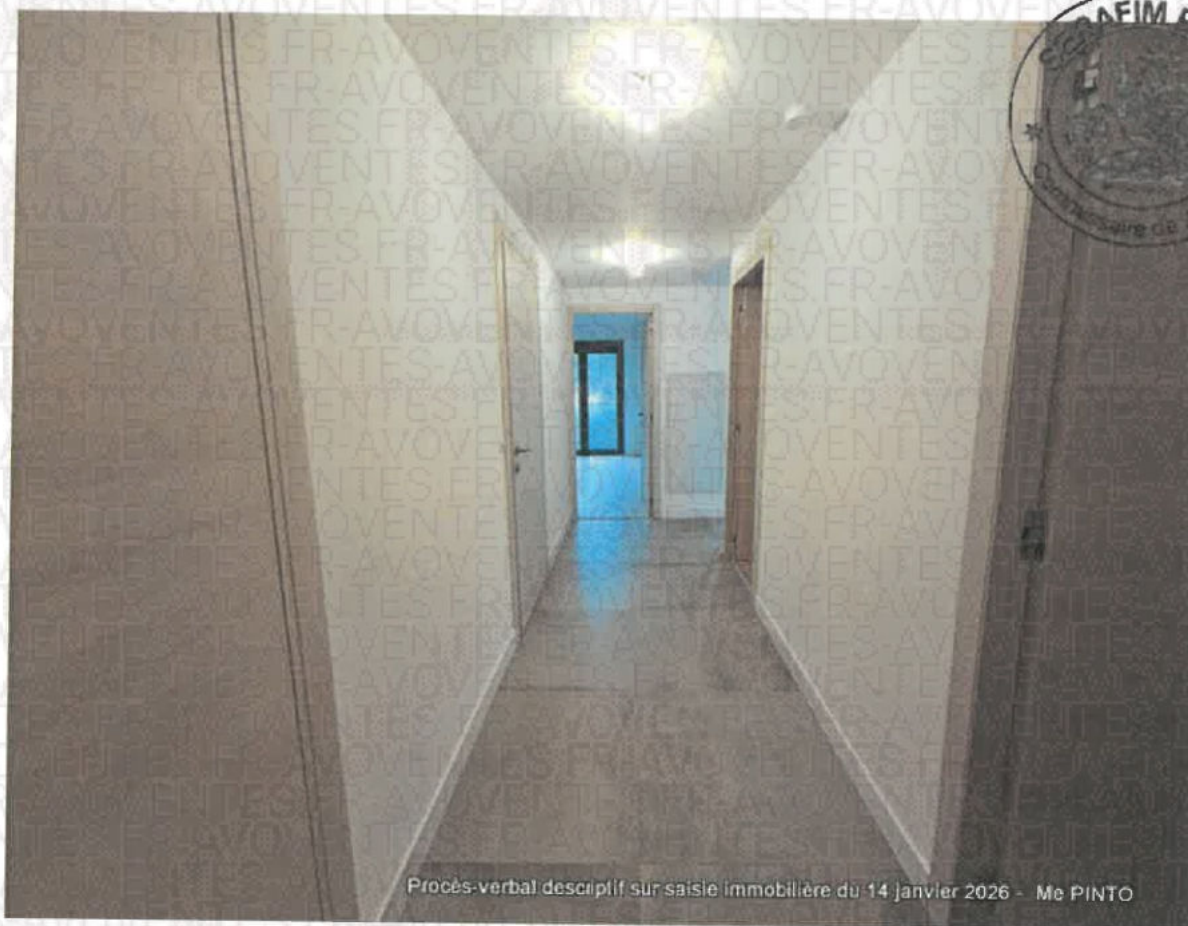
Photo n° 61

Le sol de ce hall ou couloir est recouvert de grands carreaux de carrelage en bon état. Les plinthes, en bois, ne présentent aucune dégradation apparente. Les murs et le plafond, peints en blanc, sont également en bon état. L'éclairage est assuré par deux points lumineux plafonniers.

Le hall (couloir)

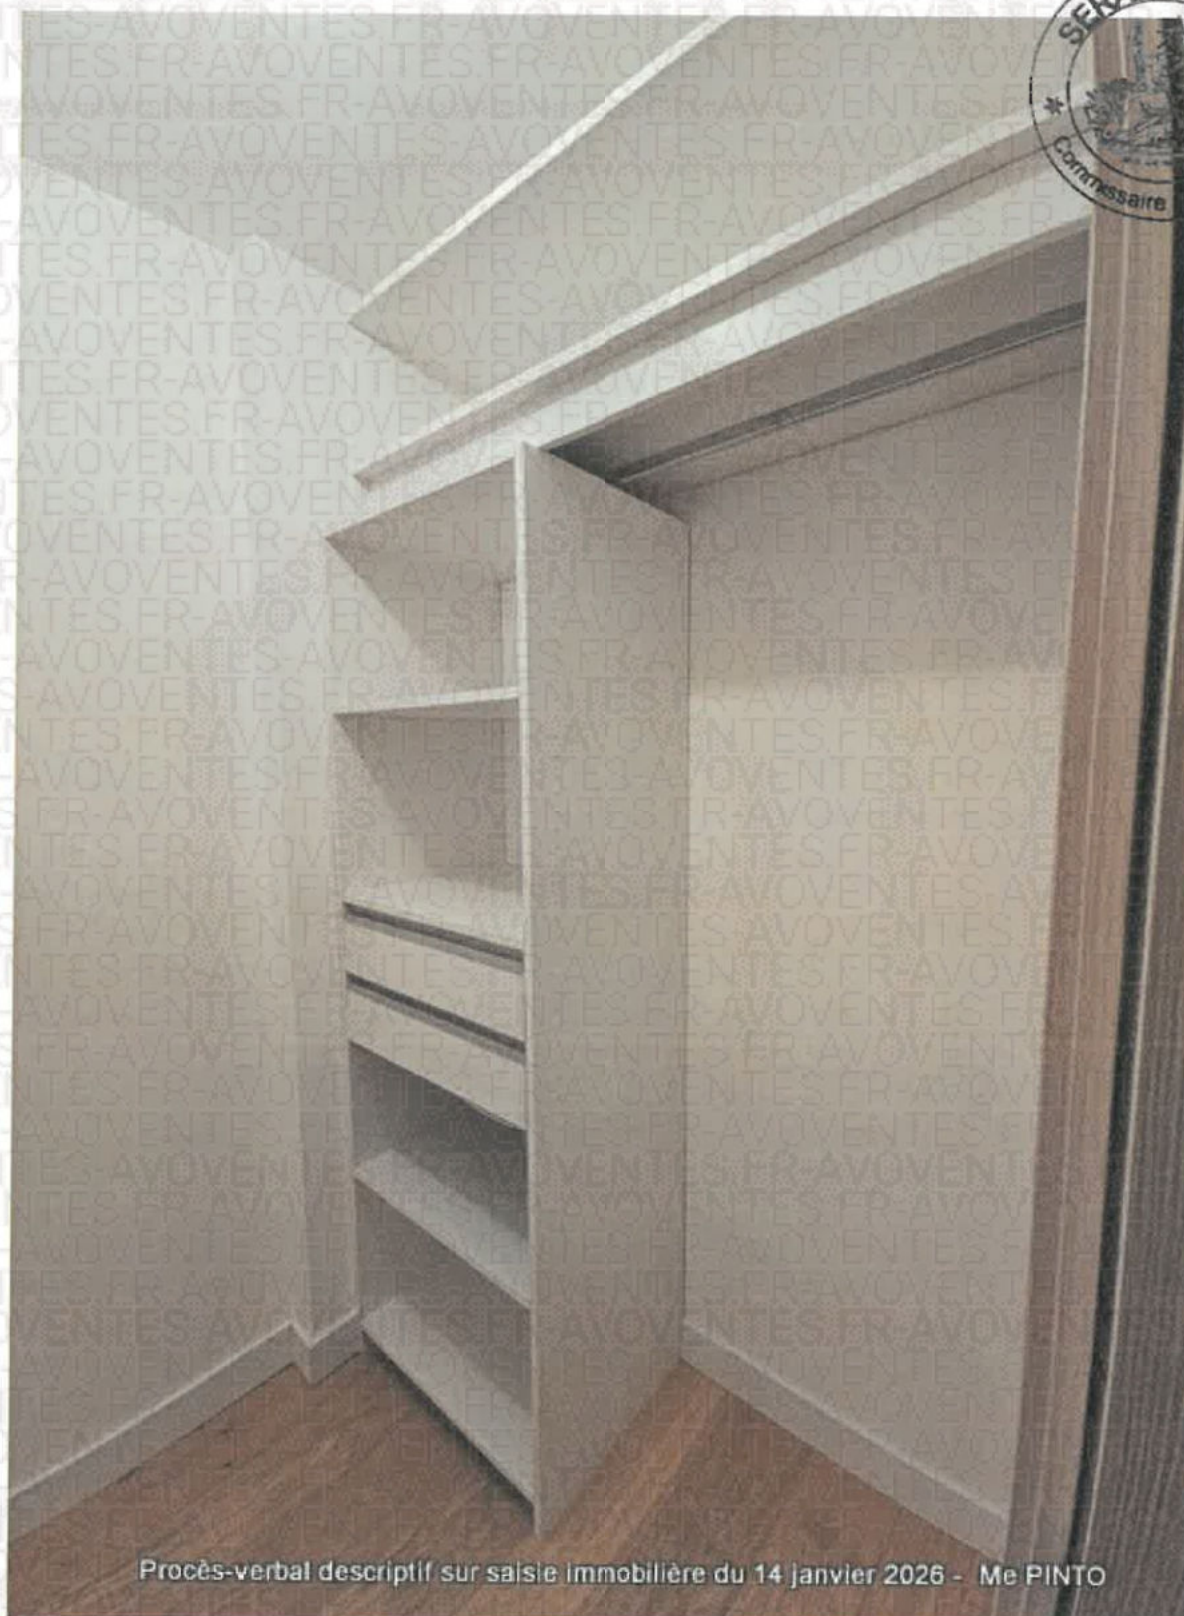
Photo n° 71

le sol est recouvert de parquet, en bon état. Les murs et le plafond sont peints en blanc, également en bon état. L'éclairage est assuré par un point lumineux plafonnier. Ce dressing comprend, côté droit, un aménagement avec des tiroirs, des étagères et un coin penderie (**Photos n° 71 et 72**).

Le dressing de la chambre parentale

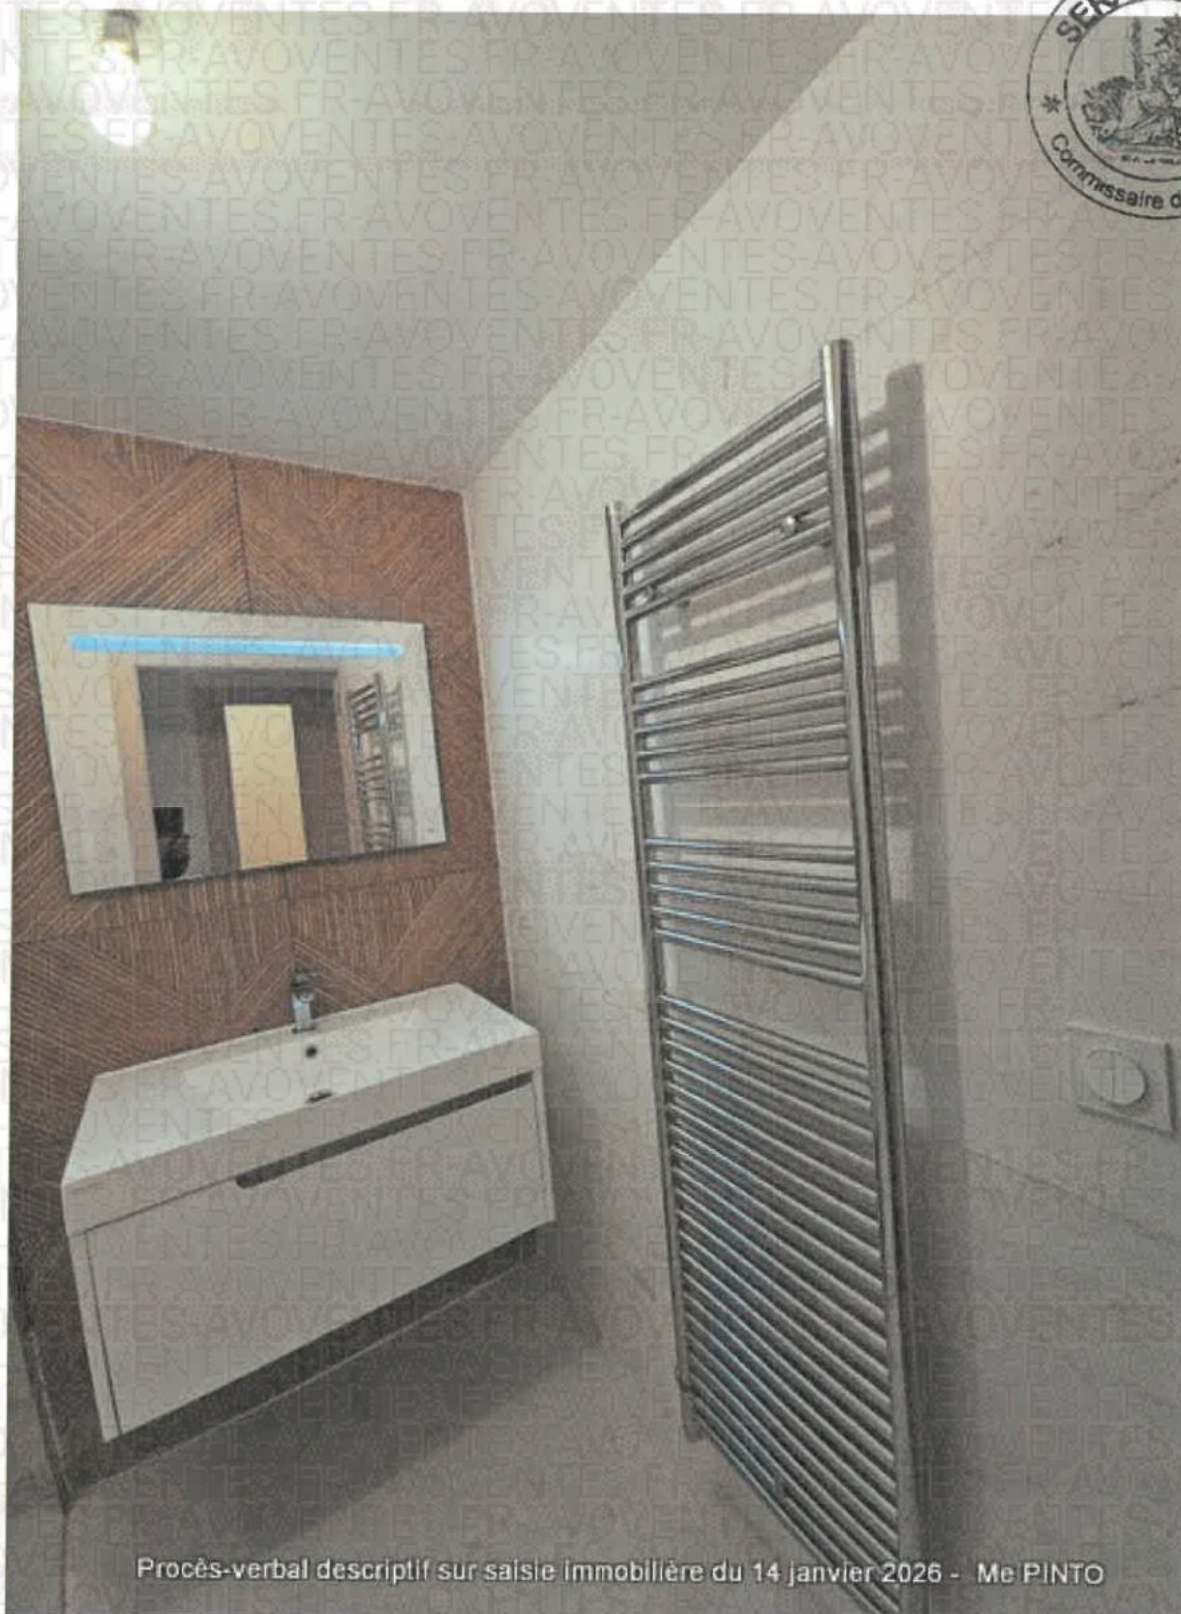
Photo n°73

Cette salle d'eau dispose des équipements suivants, tous en bon état (**Photos n° 73 et 74**) :

La salle d'eau de la chambre parentale

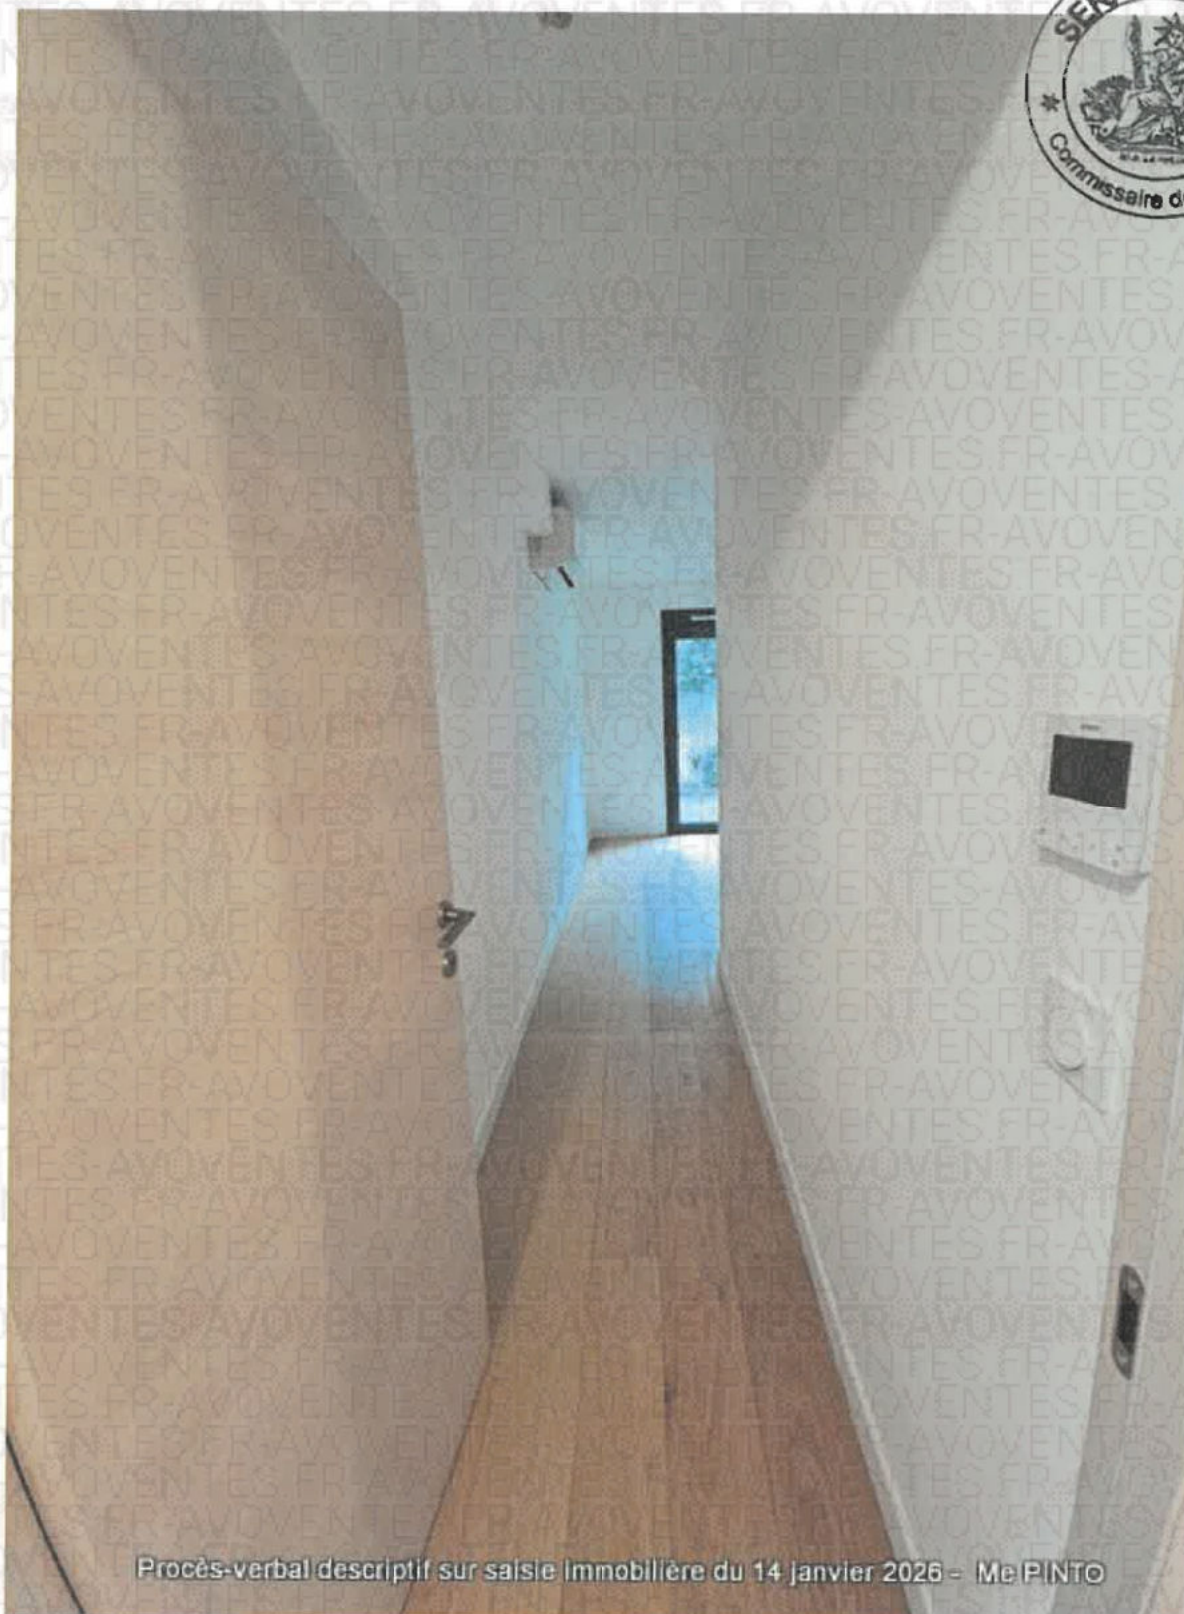
Photo n°74

La salle d'eau de la chambre parentale
