**PROCES VERBAL DE DESCRIPTION SUR SAISIE-IMMOBILIERE**  
**BANQUE POPULAIRE C/**

ils me requièrent de bien vouloir établir le procès-verbal de description du bien immobilier leur appartenant sur la commune de BONNE (74380) et sis 983 Chemin de Chez Desbois cadastré Section 149 A 611

### DESCRIPTION DU BIEN

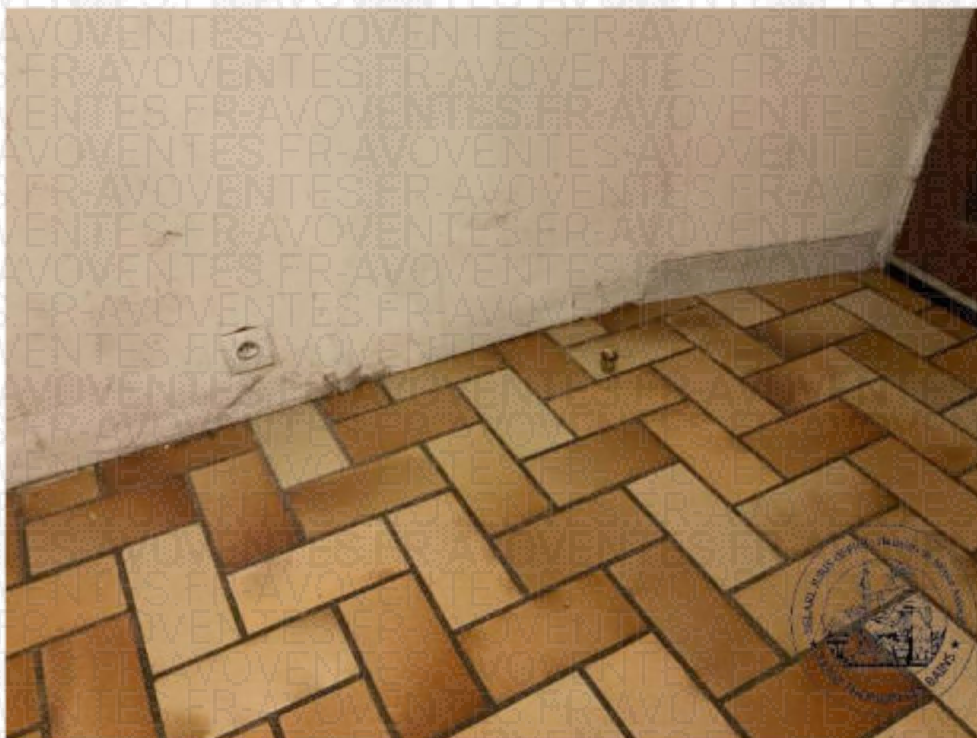
#### Plinthes :

En bois pour partie vernies et pour partie peintes en gris. A droite de la porte d'entrée, nous n'avons pas de plinthe sur le pan de mur avec juste quelques carreaux de carrelage dans le passage de l'entrée :

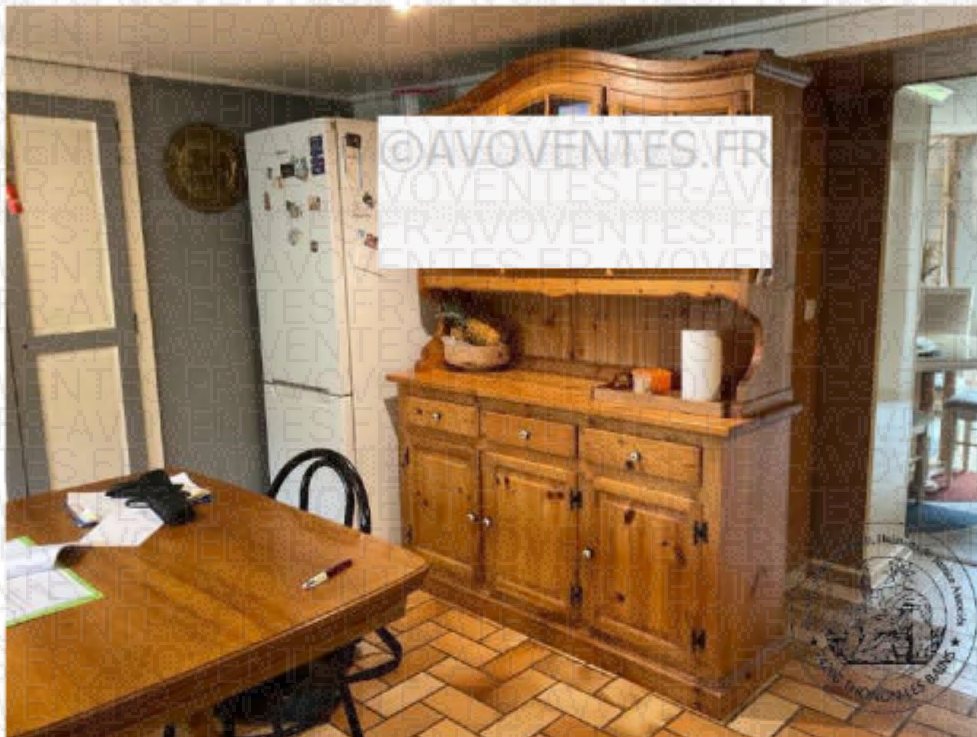
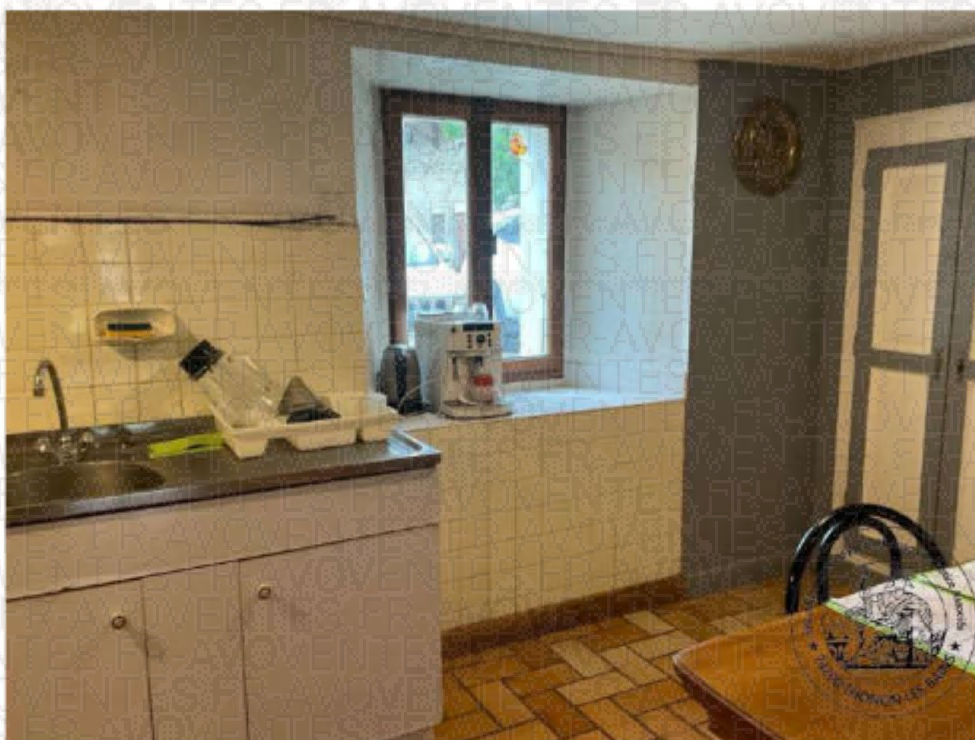
**Murs :**

Peinture ancienne et défraîchie :

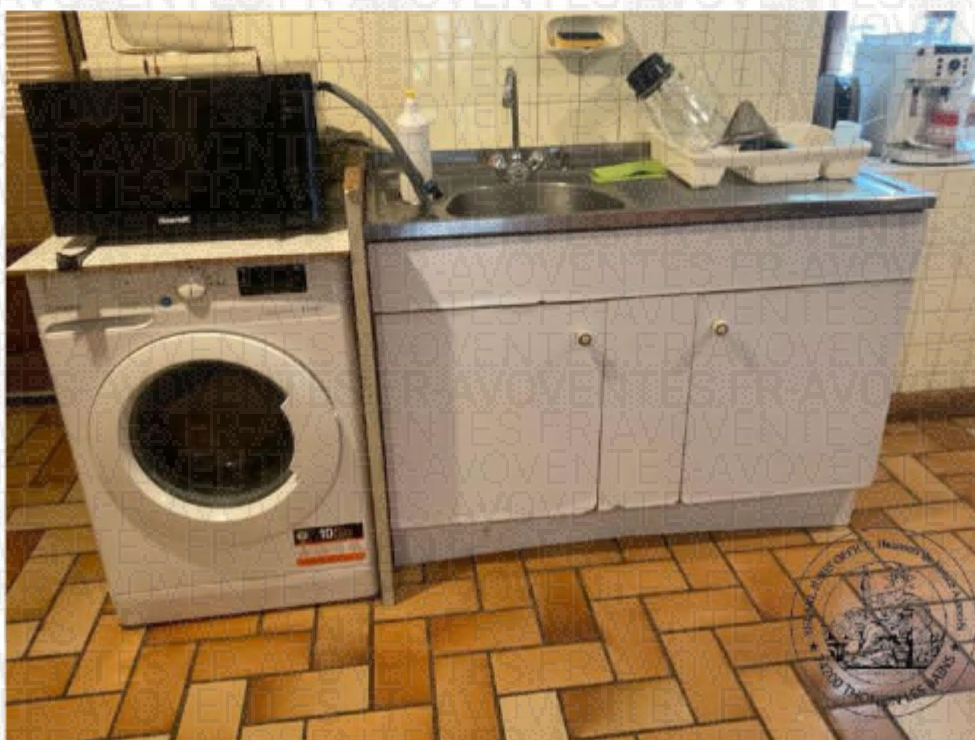
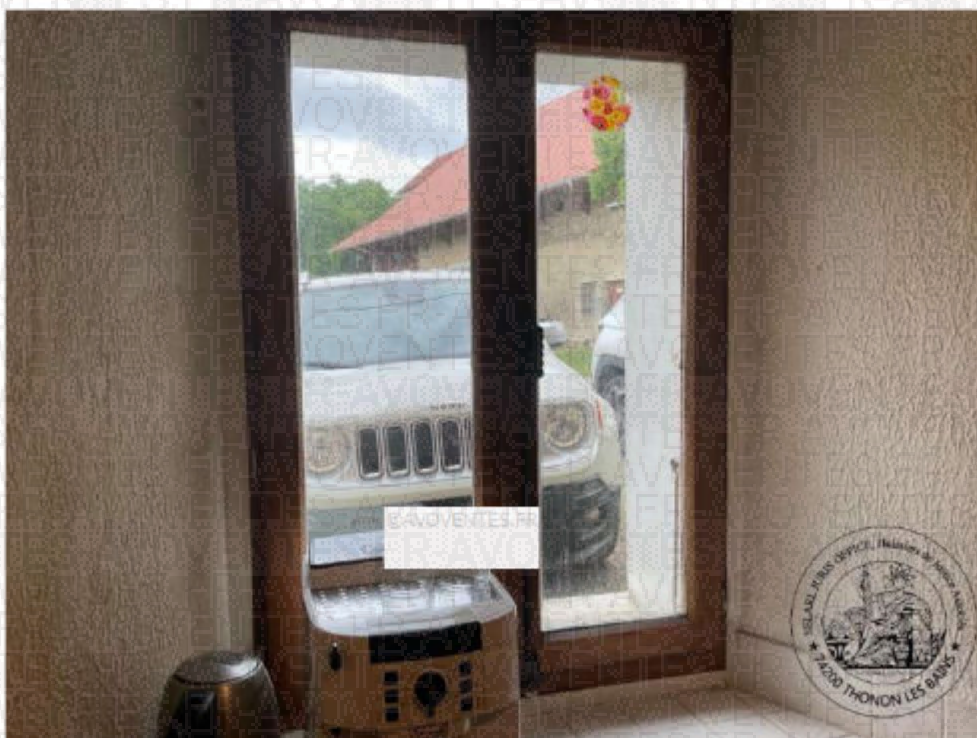
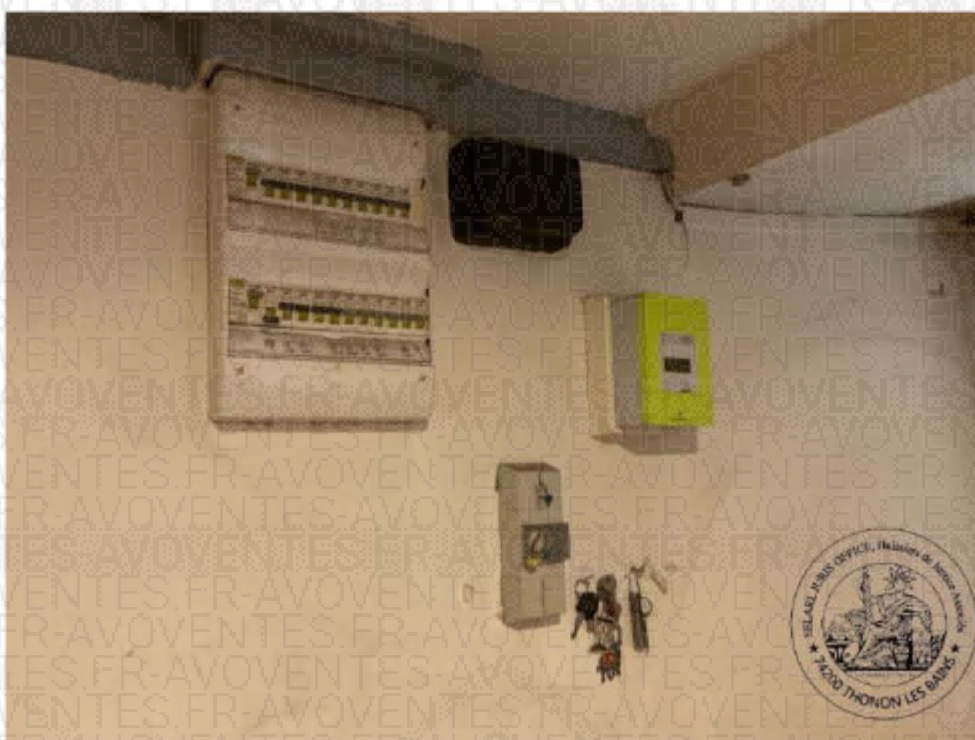
#### Equipements :

Un bloc évier ancien, gouttes électriques apparentes, une fenêtre avec menuiseries en bois ancienne avec volets en bois, deux placards muraux avec portes en bois, chaudière à bois avec arrivée des canalisations de distribution pour toute la maison, tableau électrique avec compteur LINKY et disjoncteur :

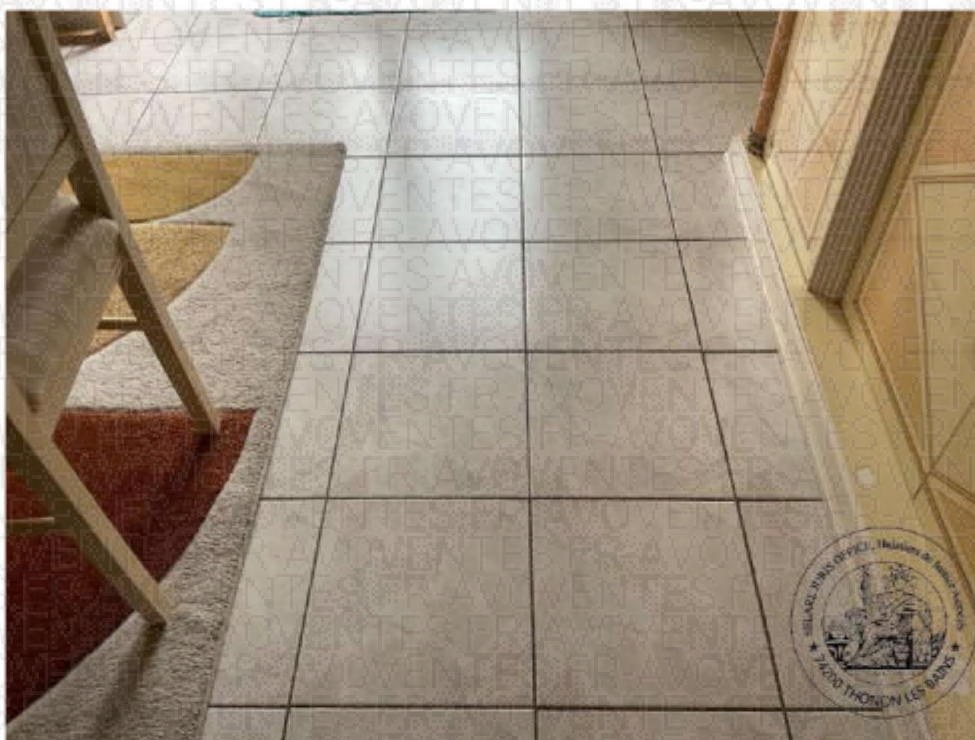
Sol :

Carrelage clair à l'état d'usage :

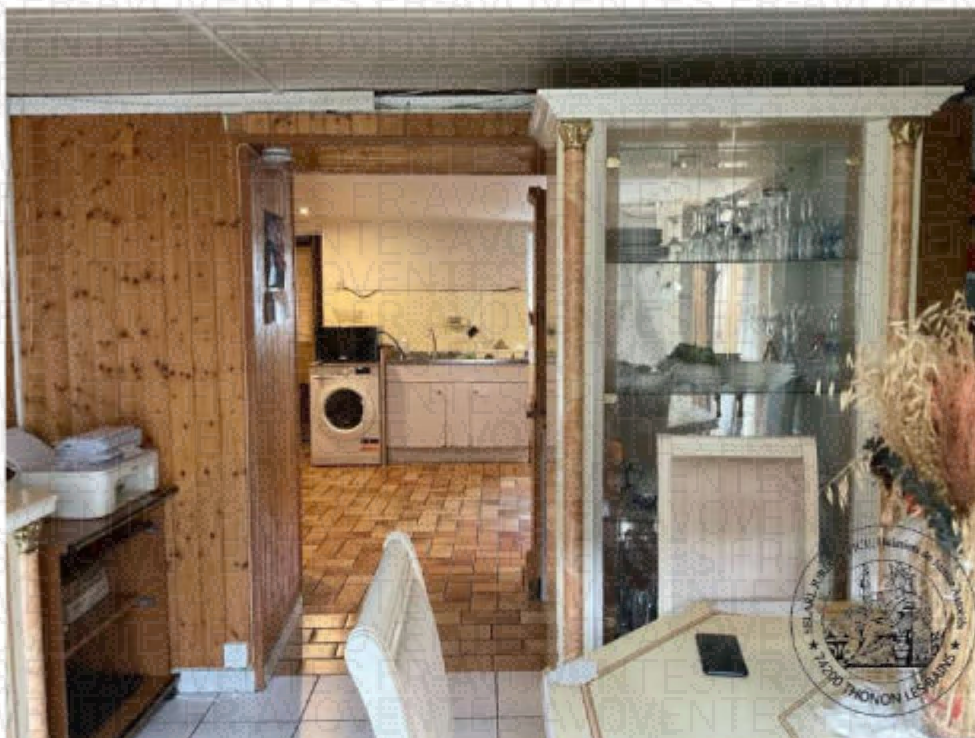
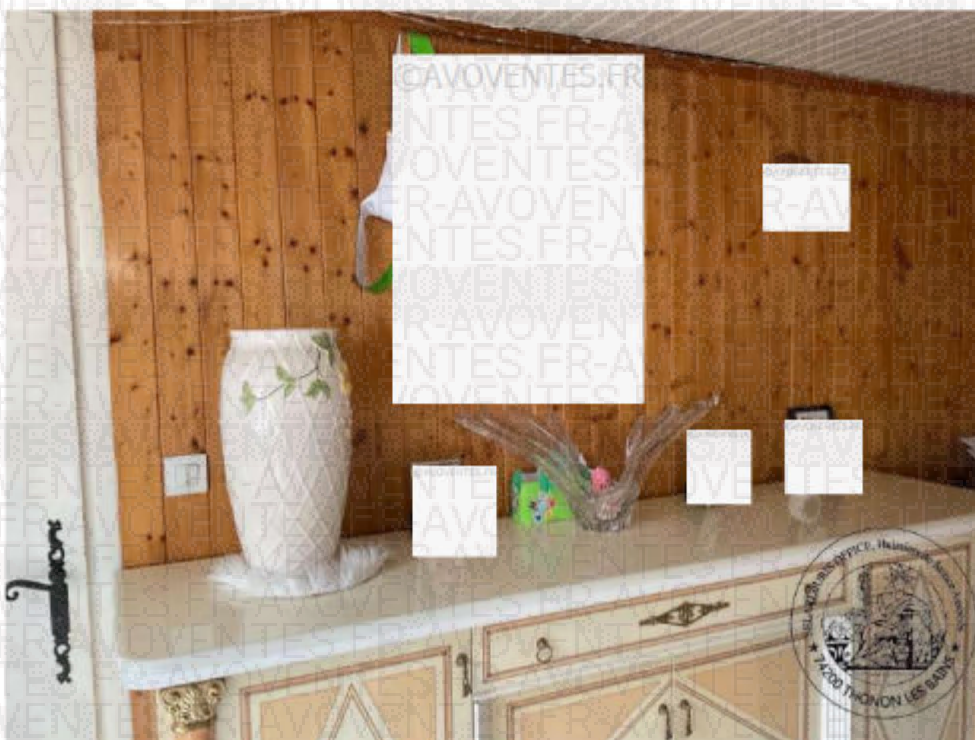
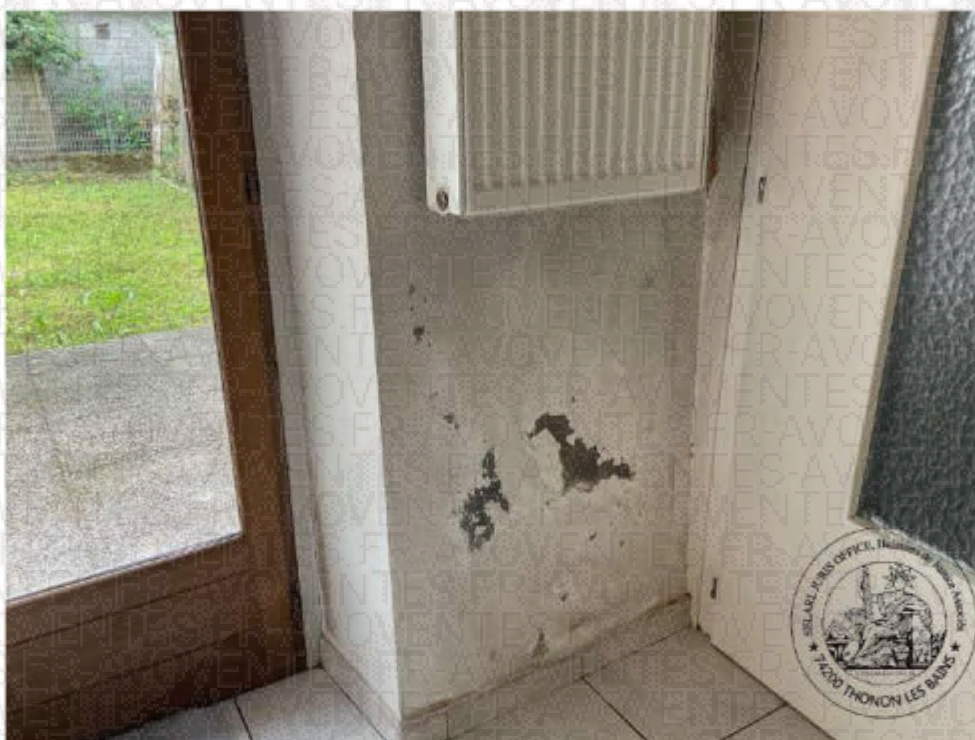
## Murs :

Lambris en bois + crépi peint à l'état défraîchi. Le mur de séparation avec la cage d'escalier desservant l'étage est en placo à l'état brut :

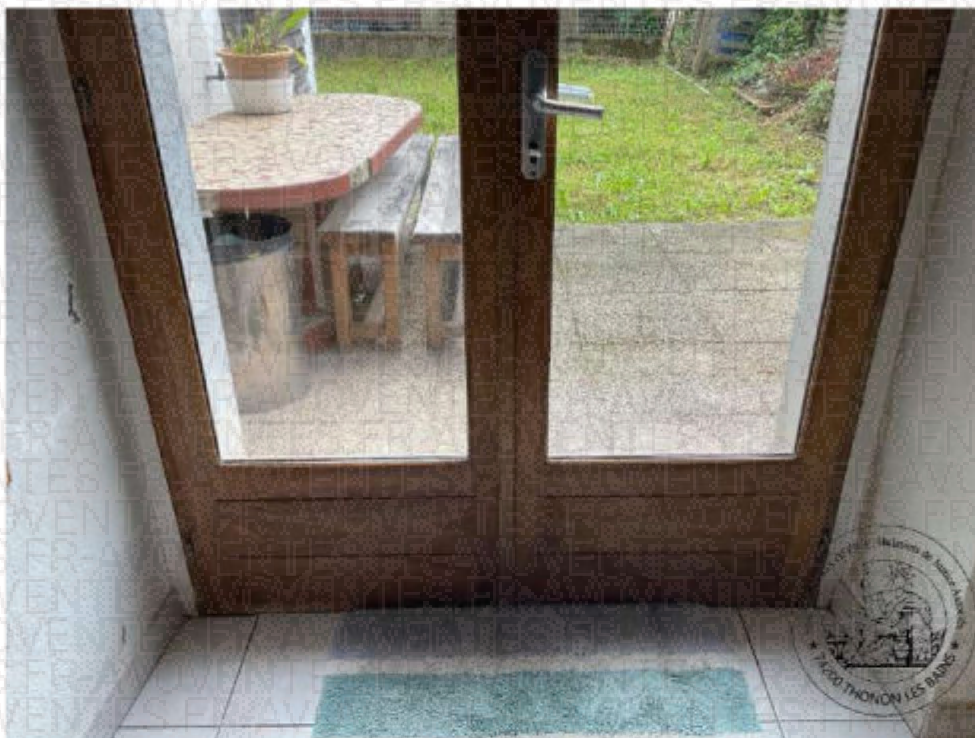
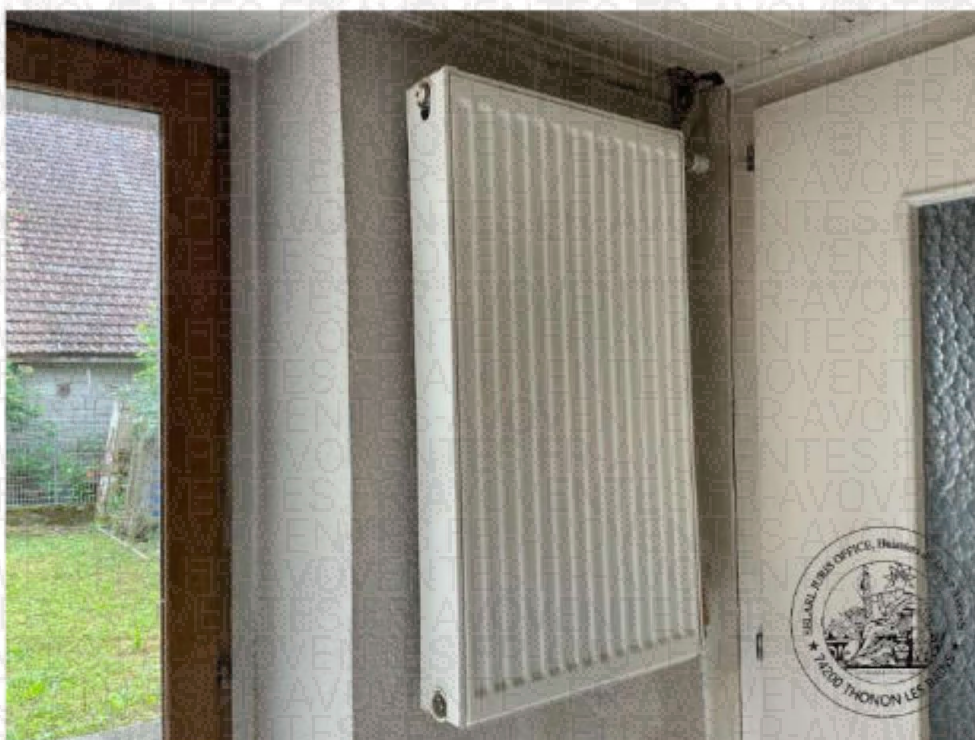
## Equipements :

Une porte-fenêtre avec menuiseries en bois, un radiateur avec vanne, installation électrique sommaire et non terminée, un renforcement avec cumulus sous l'escalier desservant l'étage, deux points lumineux :

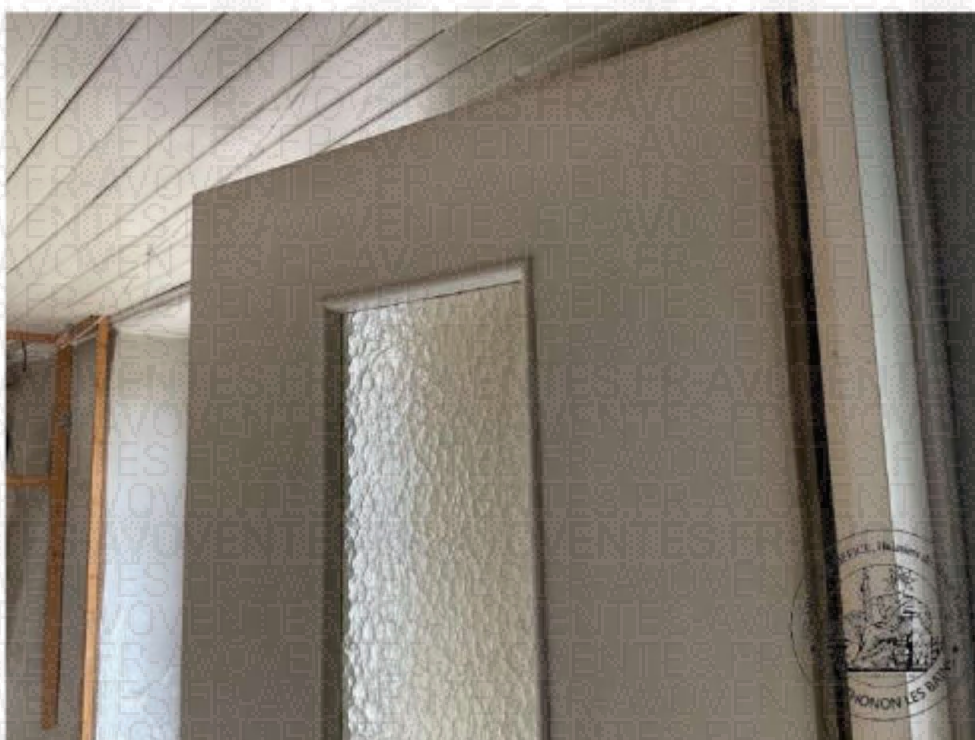
Porte :

En bois avec partie centrale vitrée, peinture défraîchie :

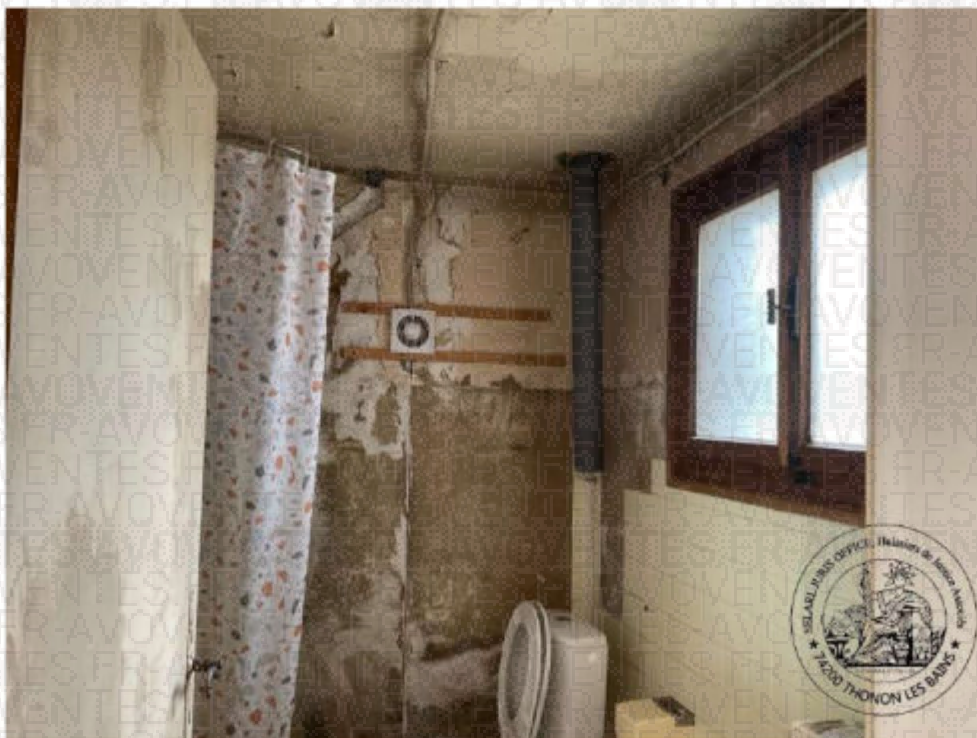
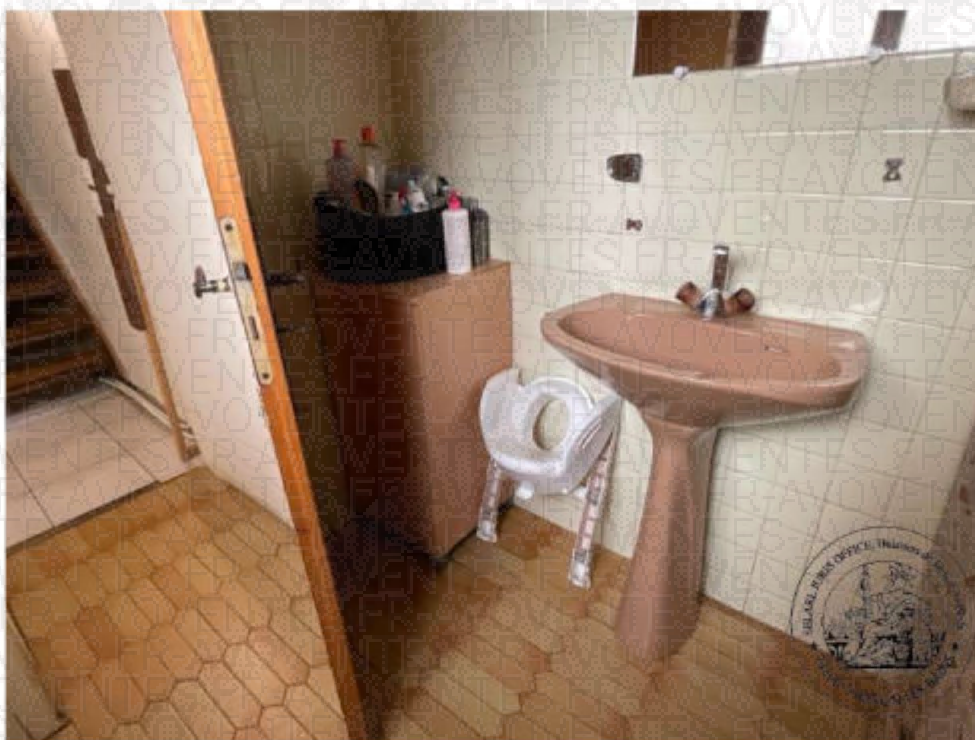
**SALLE DE DOUCHE AVEC WC :**

La pièce est en mauvais état.

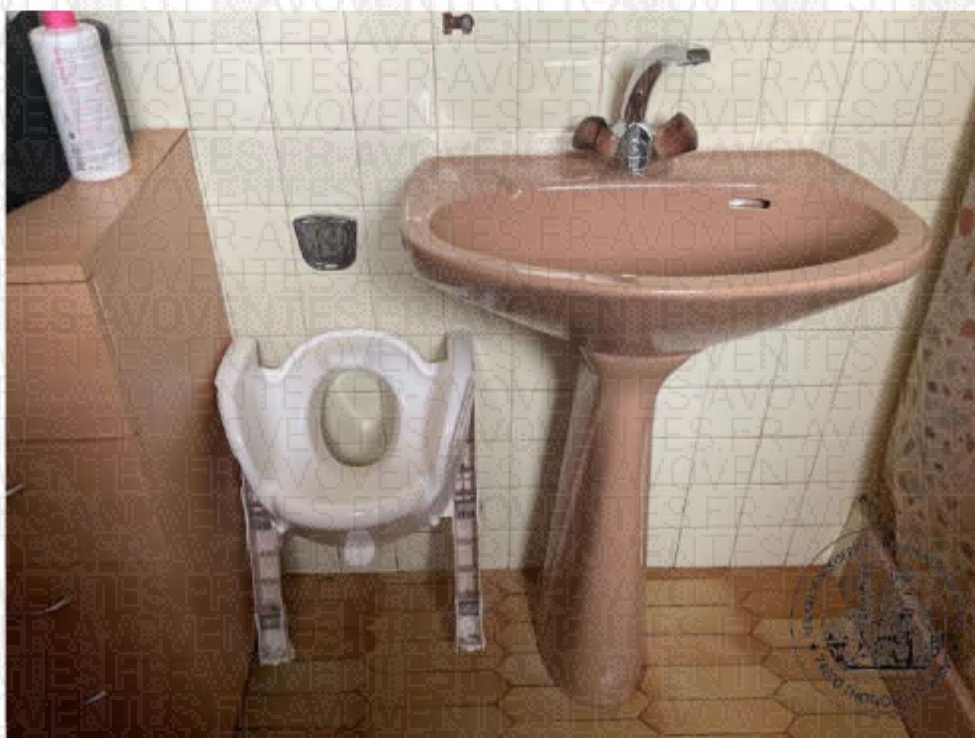
**Murs :**

Faïence ancienne + peinture ancienne défraîchie et écaillée :

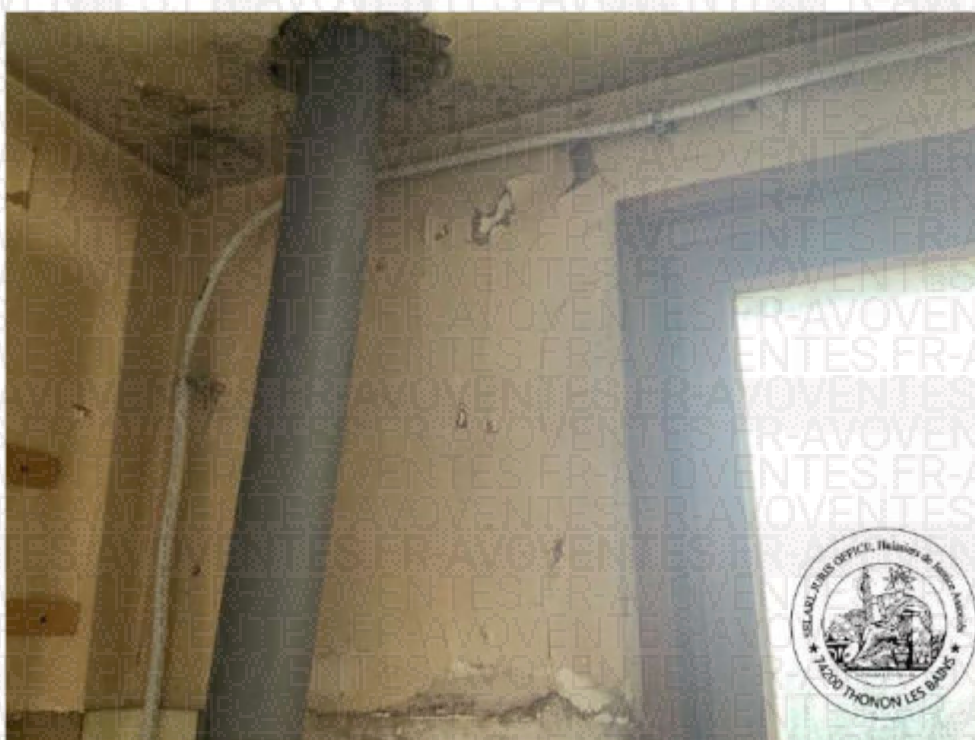
Une partie de la faïence a été retirée et les murs sont à l'état brut sans revêtement mural et noircis :

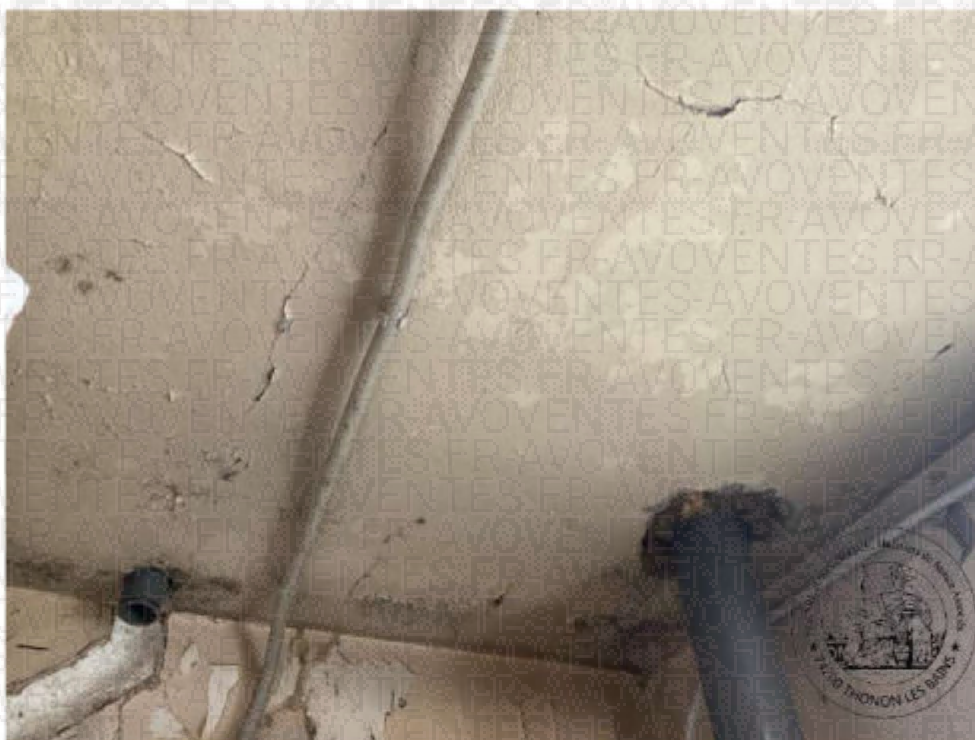
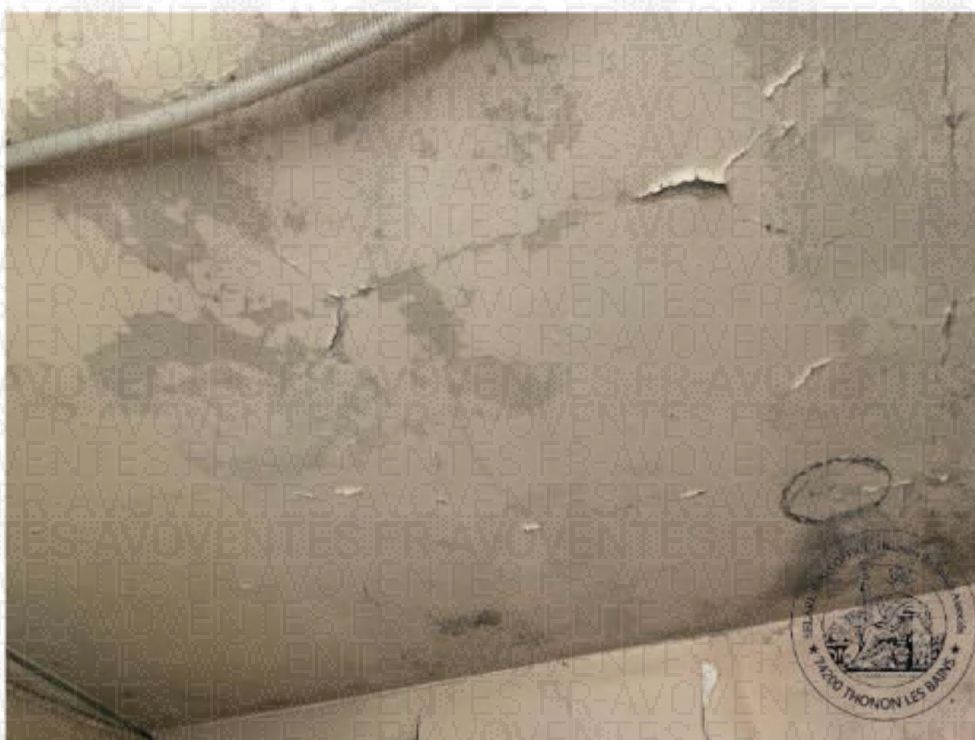
Plafond :

Peinture en très mauvais état :

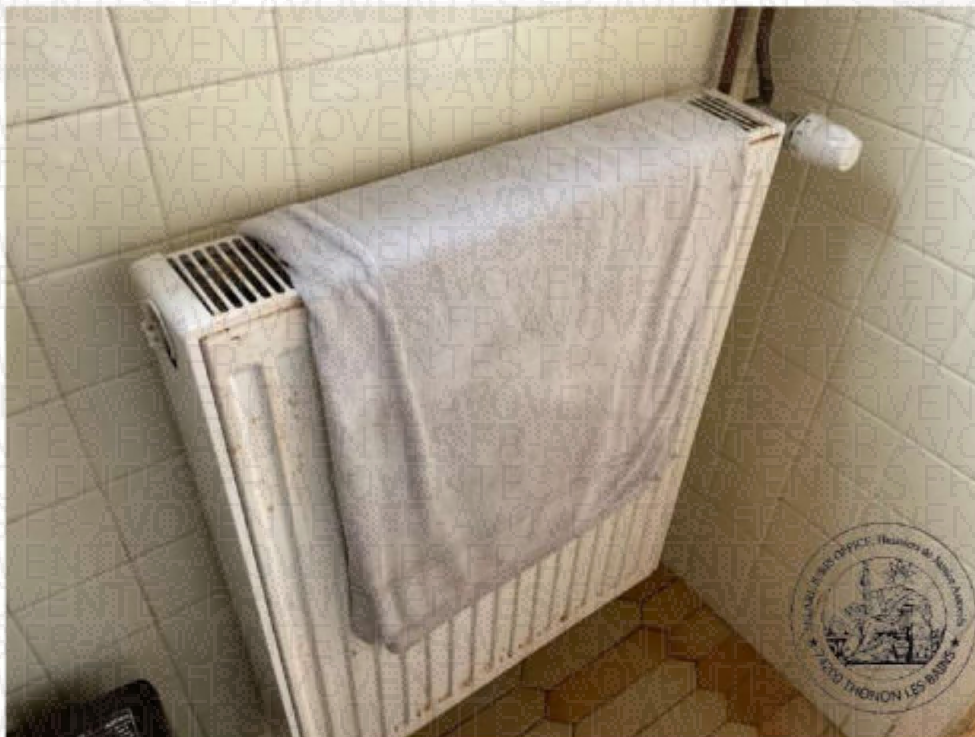
## Equipements :

Un radiateur avec vanne rouillée, une fenêtre avec menuiseries en bois et vitrage opaque, canalisations apparentes sur les murs, un bloc WC, une douche, une bouche d'aération, un point lumineux, un lavabo ancien :

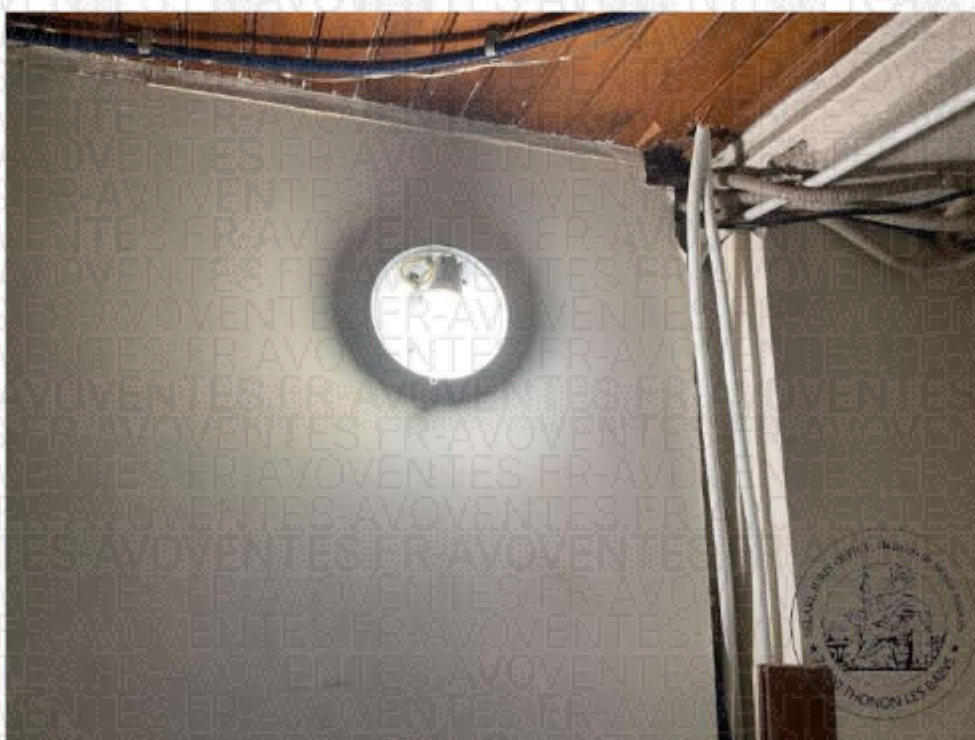
Les murs sont à l'état défraîchi avec des gaines électriques et canalisations apparentes :

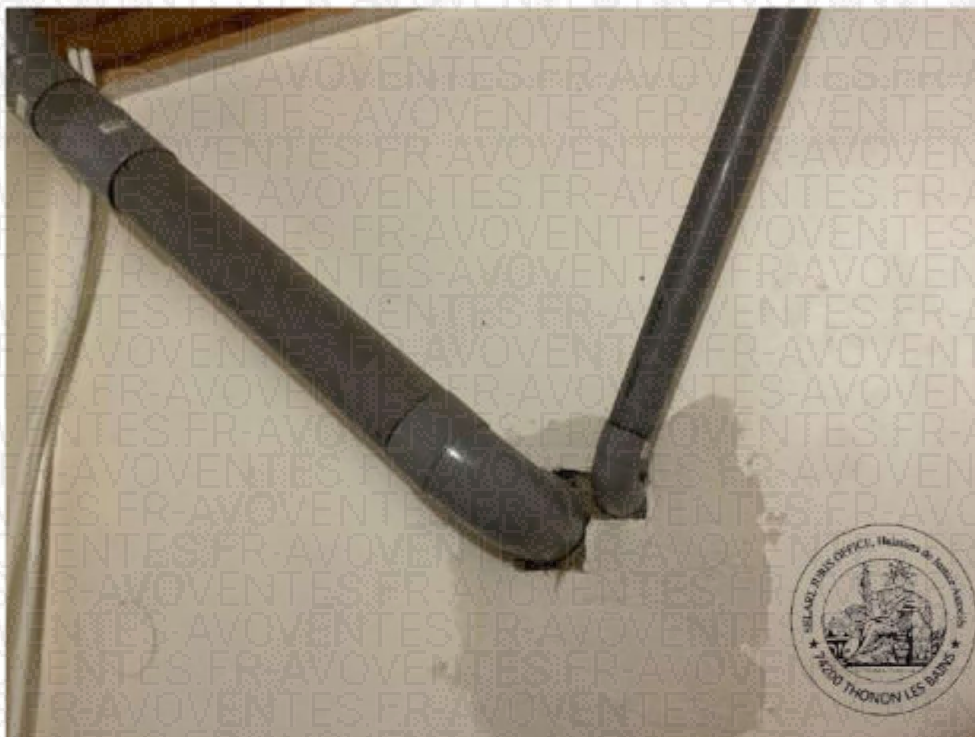
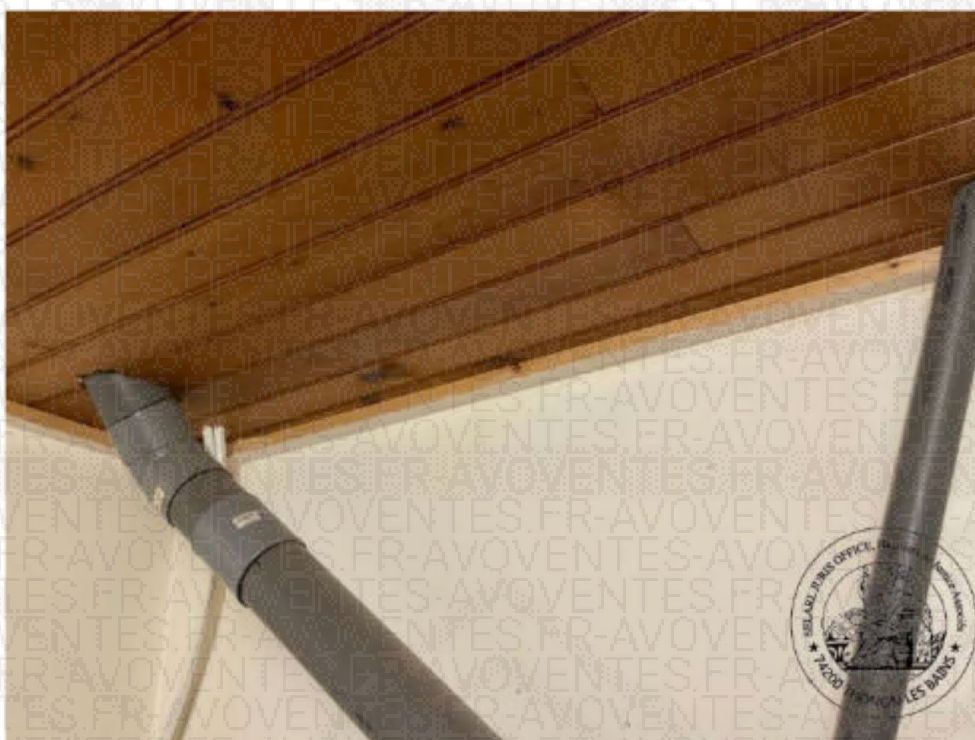
## Équipements :

Canalisations apparentes, un point lumineux en applique murale :

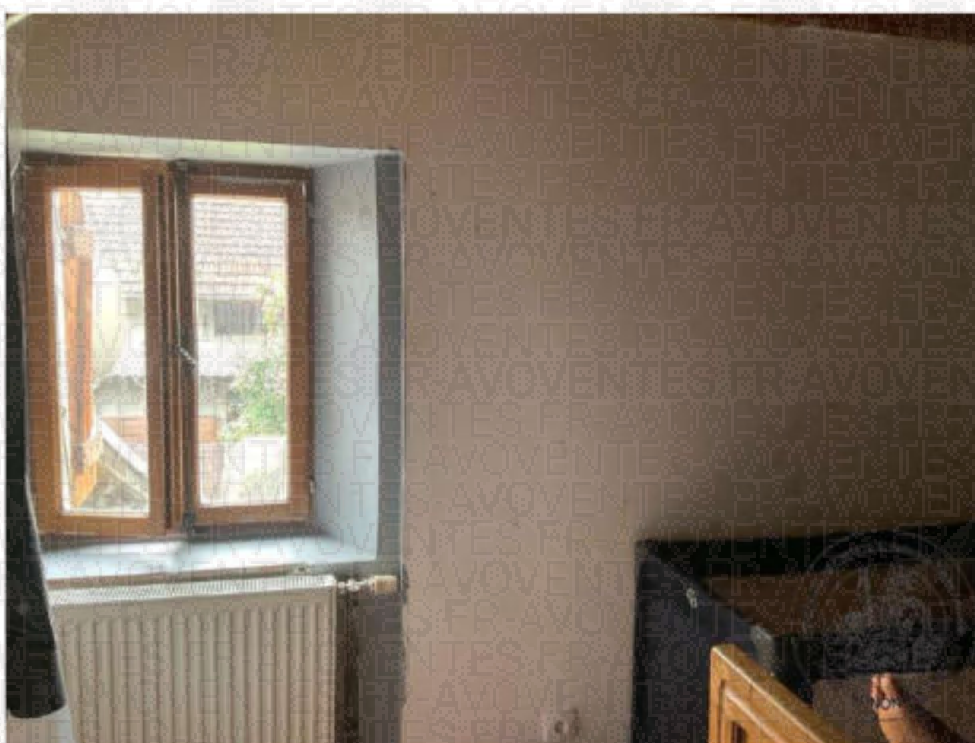
### Murs :

Peinture défraîchie :

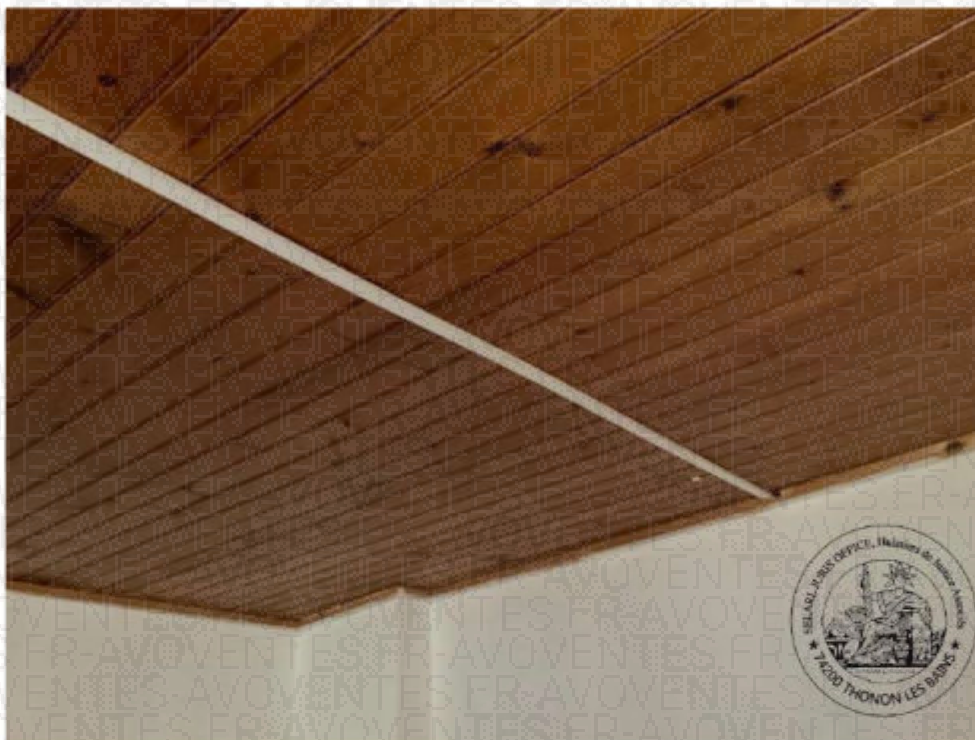
### Plafond :

Lambris en bois verni :

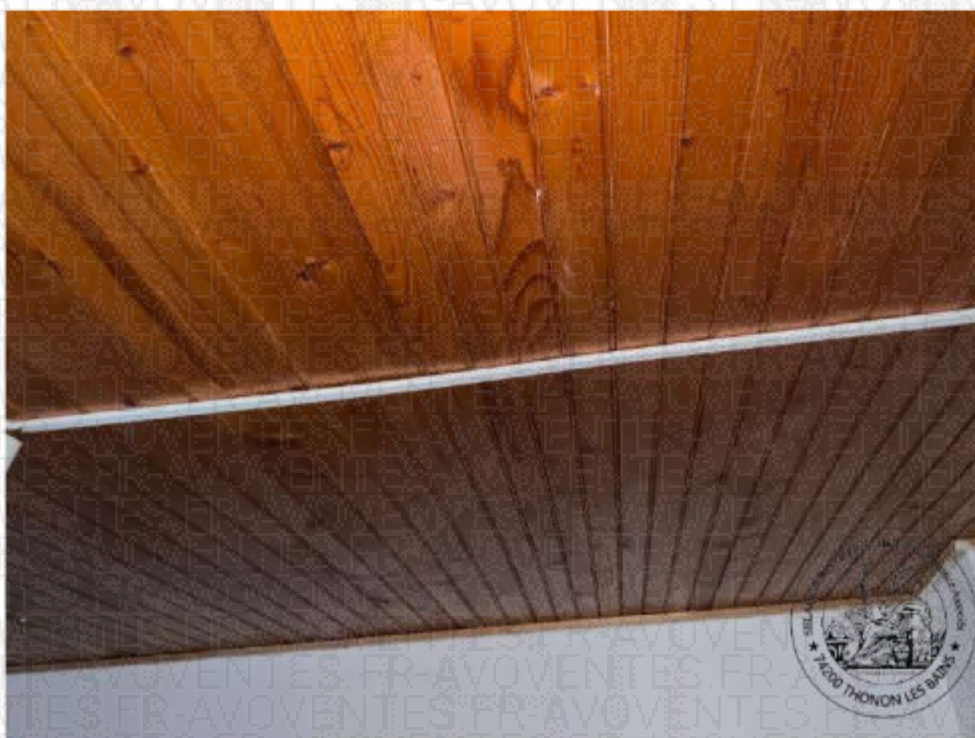
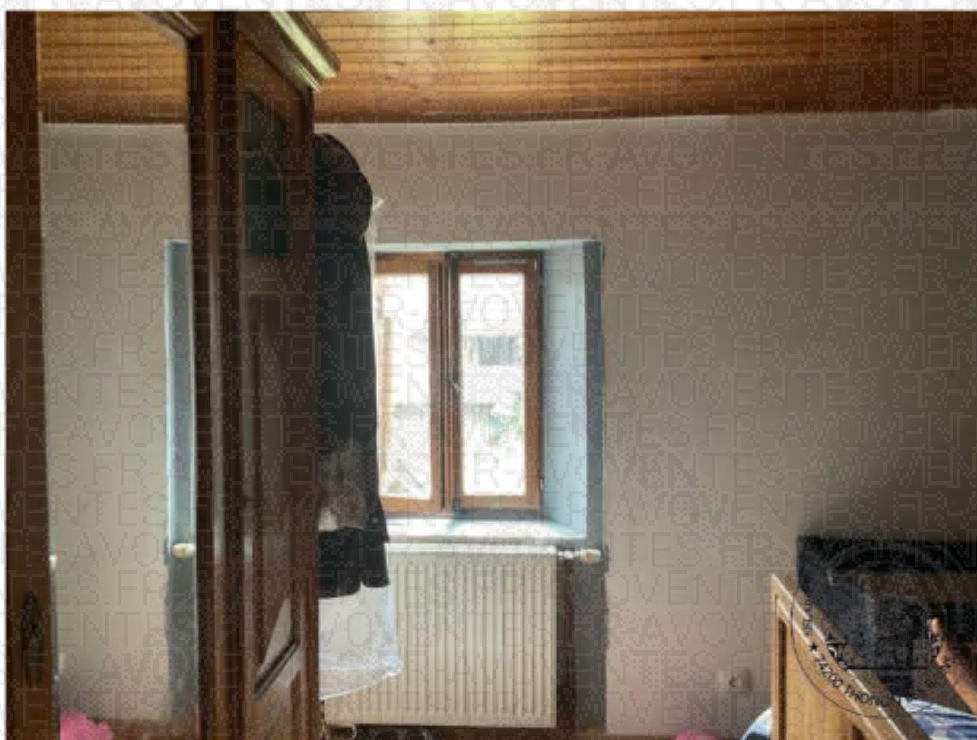
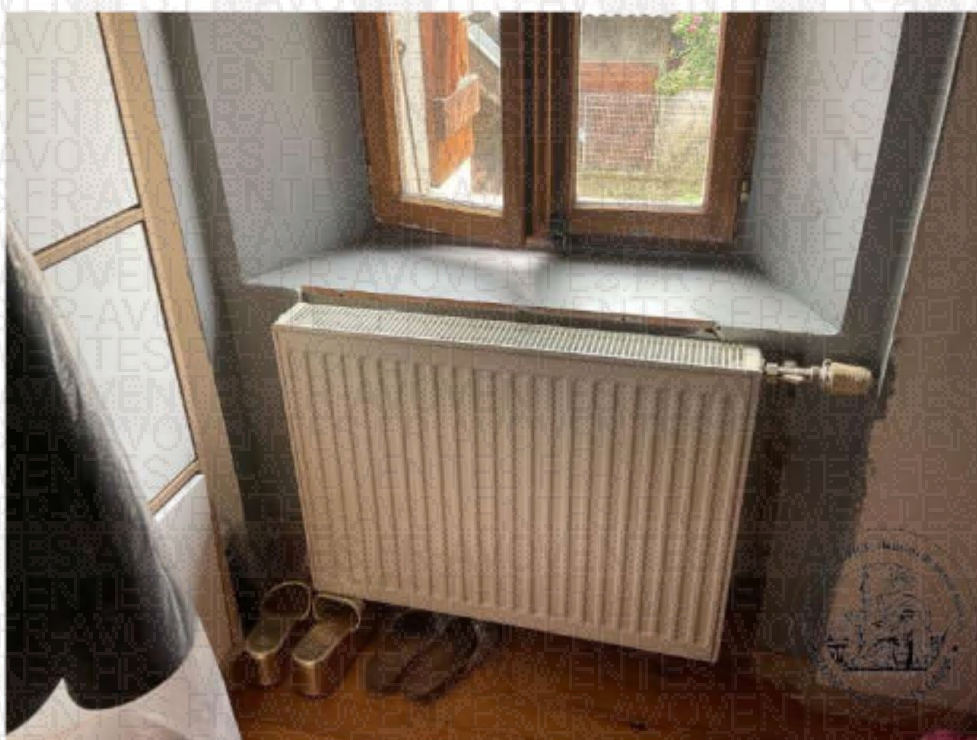
### Equipements :

Un point lumineux en plafond avec goulotte électrique apparente, un radiateur avec vanne, une fenêtre avec menuiseries en bois :

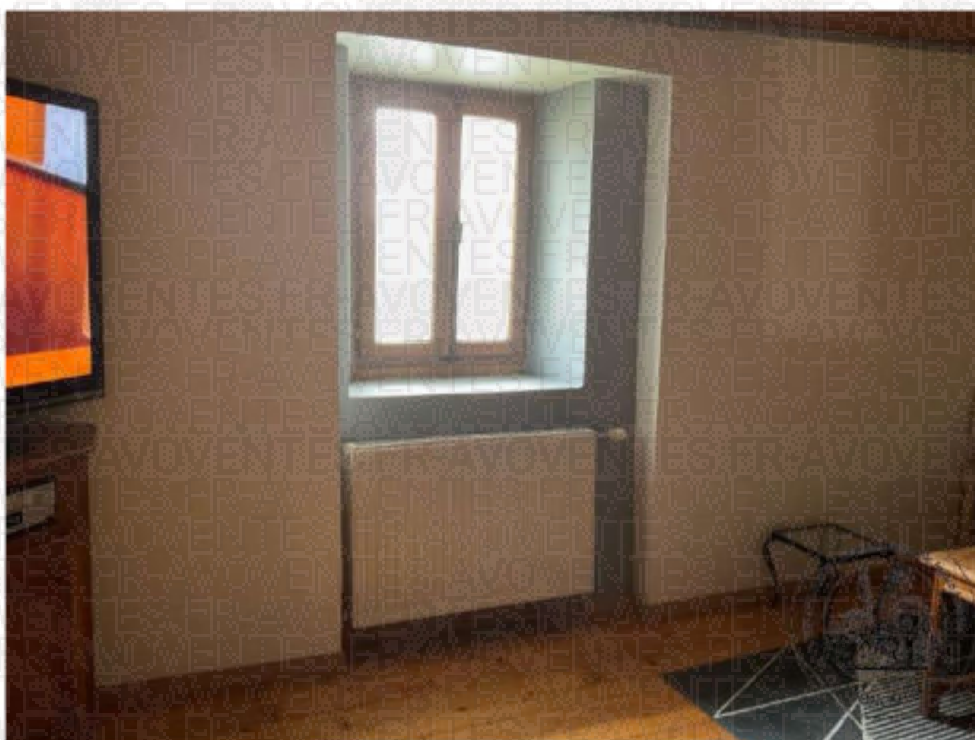
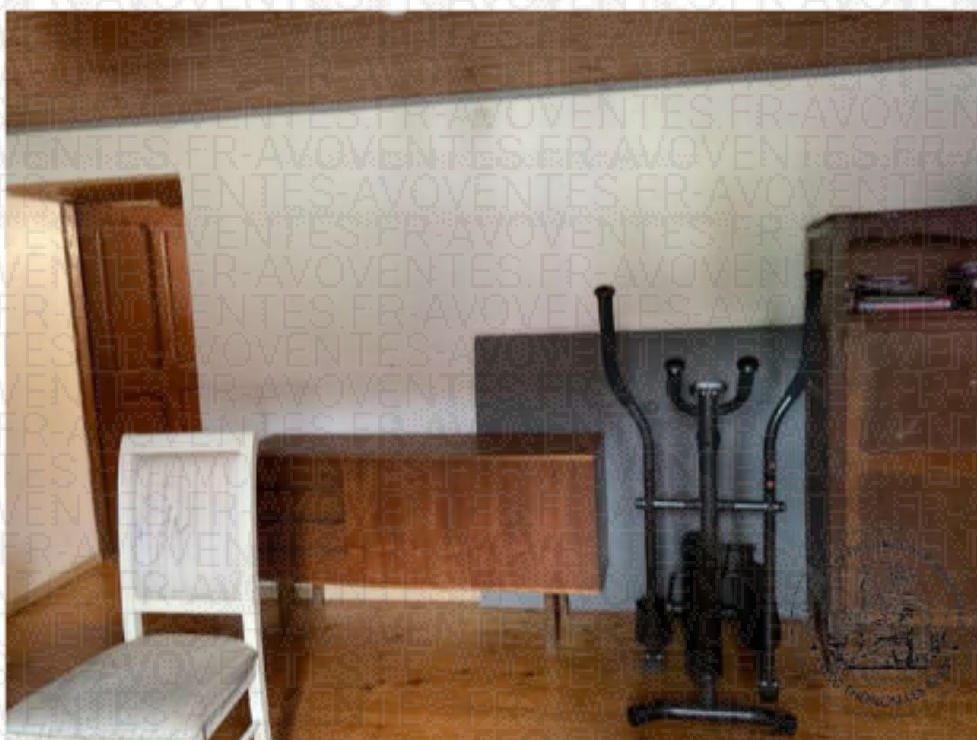
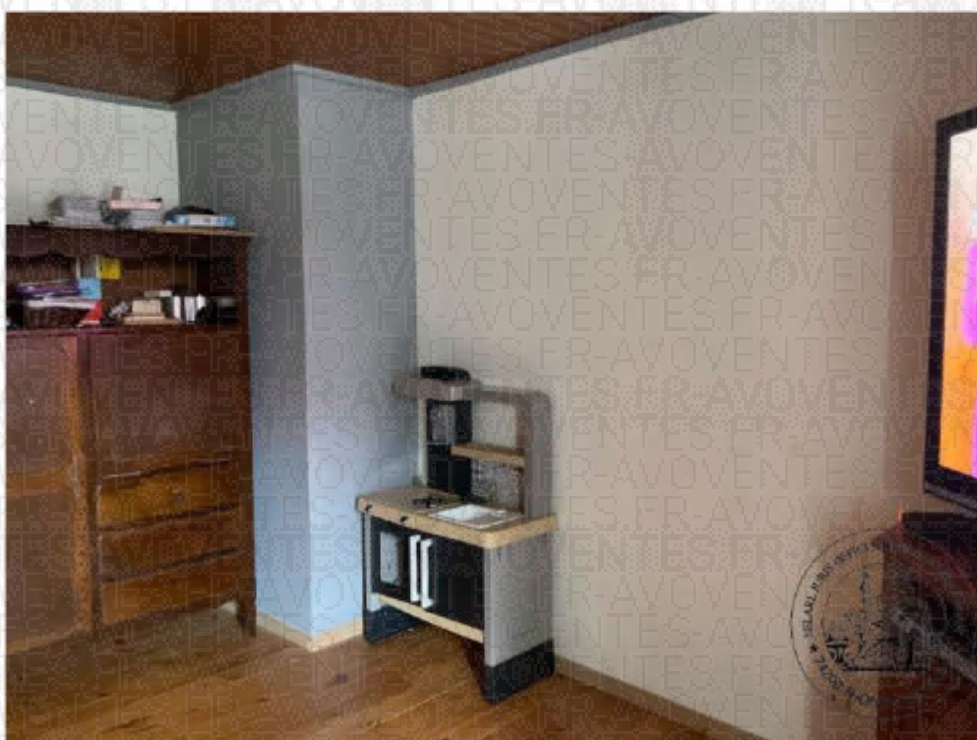
**Murs :**

Peinture défraîchie :
