**PROCES VERBAL DE DESCRIPTION SUR SAISIE-IMMOBILIERE**  
**BANQUE POPULAIRE C/**

ils me requièrent de bien vouloir établir le procès-verbal de description du bien immobilier leur appartenant sur la commune de BONNE (74380) et sis 983 Chemin de Chez Desbois cadastré Section 149 A 611

### DESCRIPTION DU BIEN

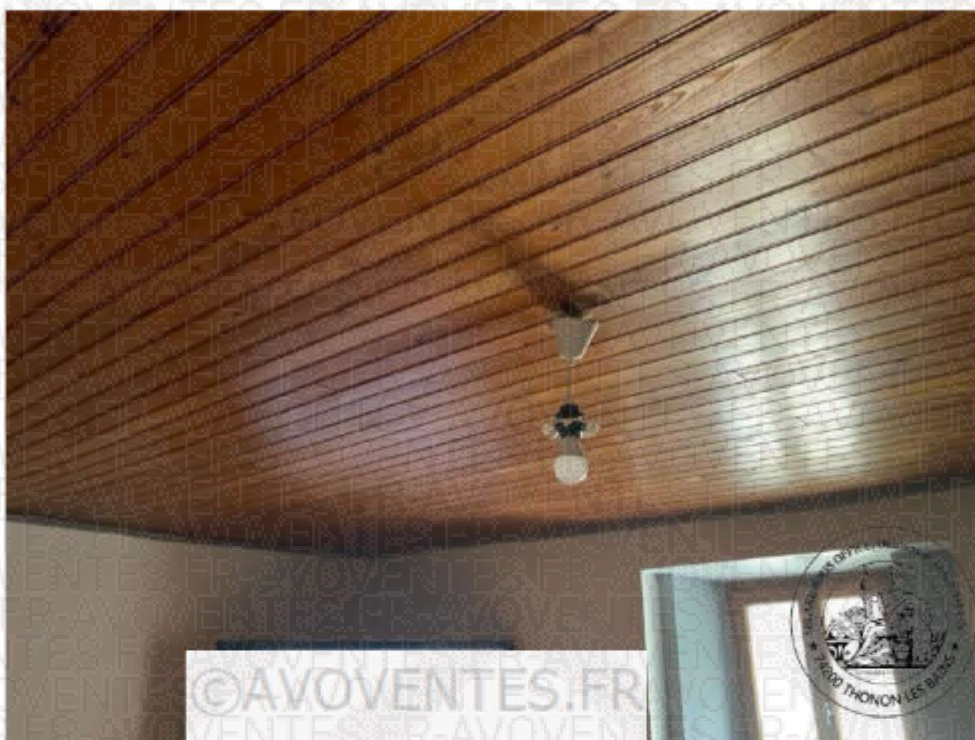
## Equipements :

Un radiateur avec une vanne, une fenêtre avec menuiseries en bois, un point lumineux en plafond :

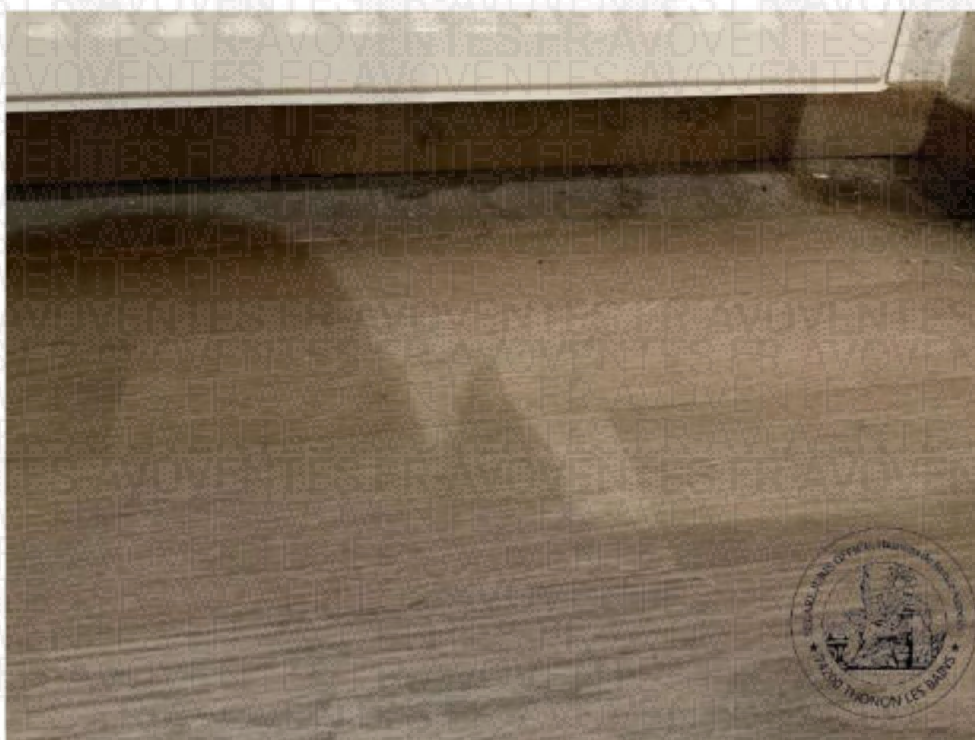
## Plinthes :

En bois non peintes :

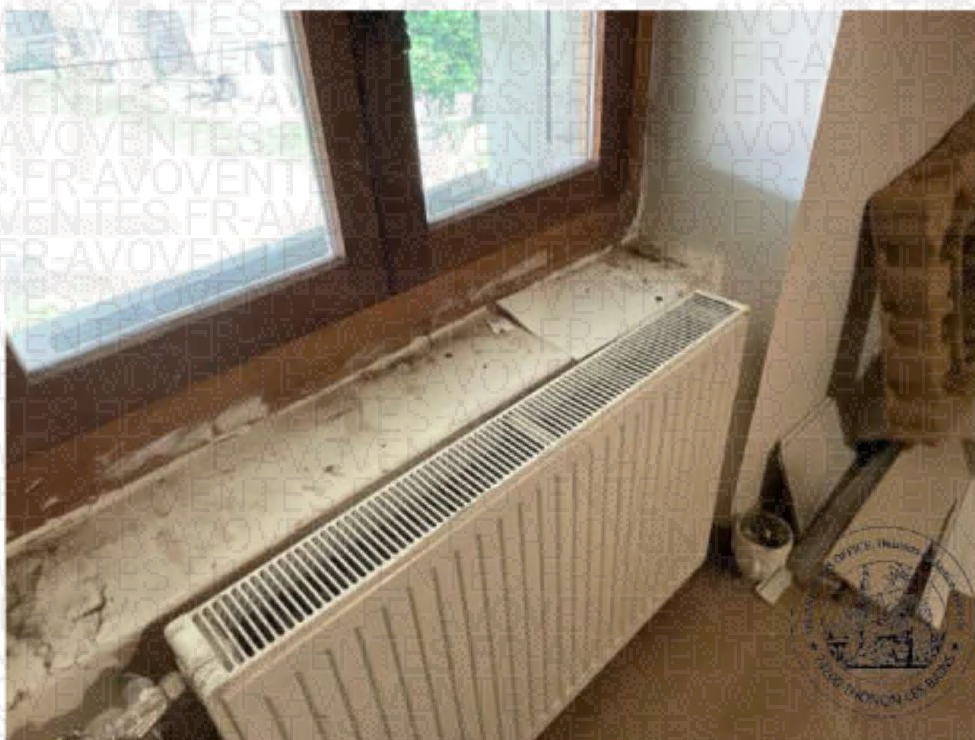
Murs :

Peinture défraîchie :

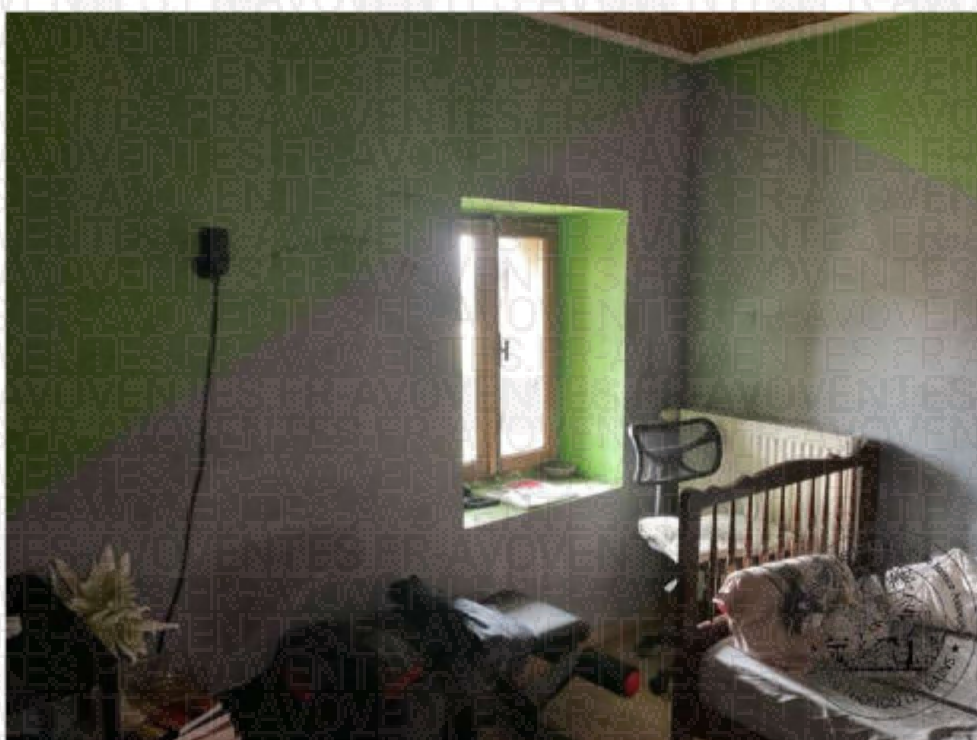
**Murs :**

Peinture style stuc à l'état défraîchi :

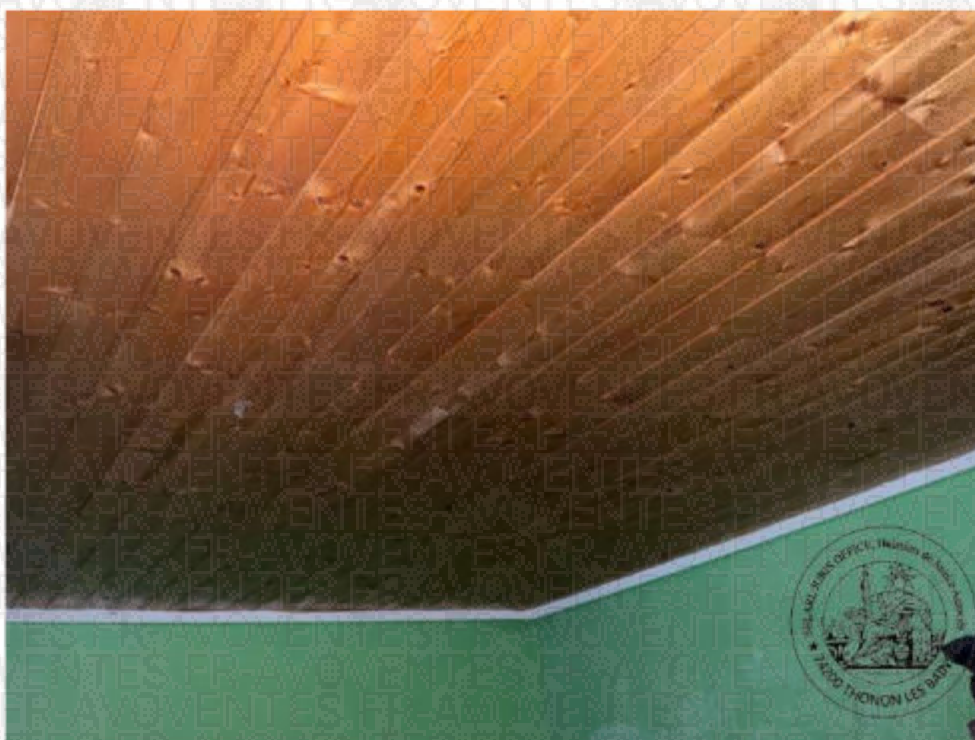
**Plafond :**

Lambris en bois en bon état :

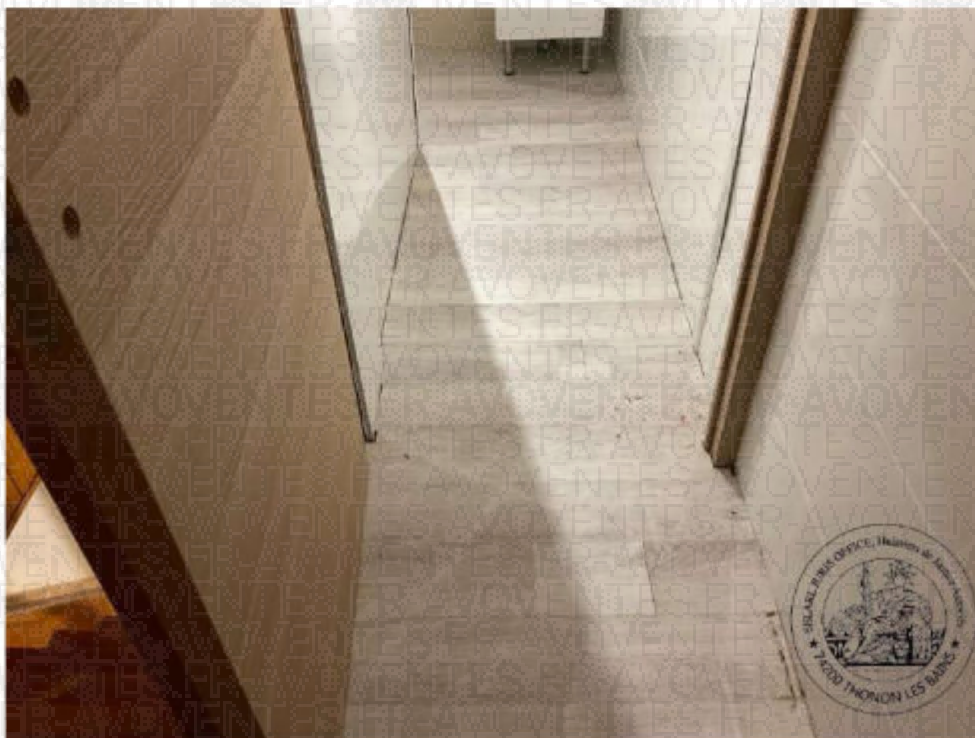
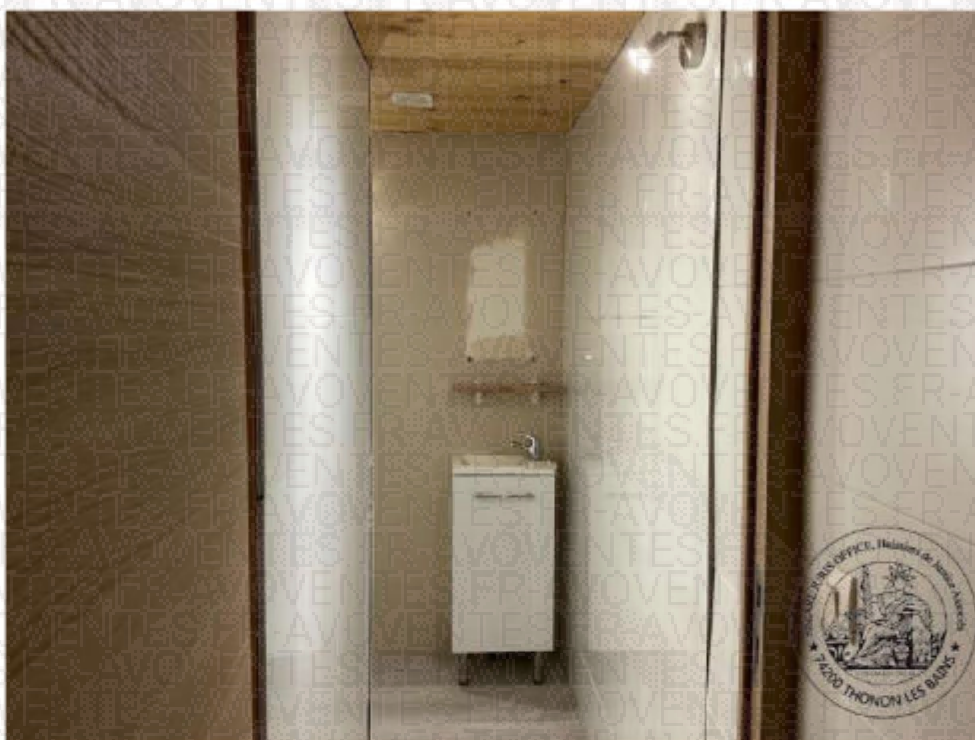
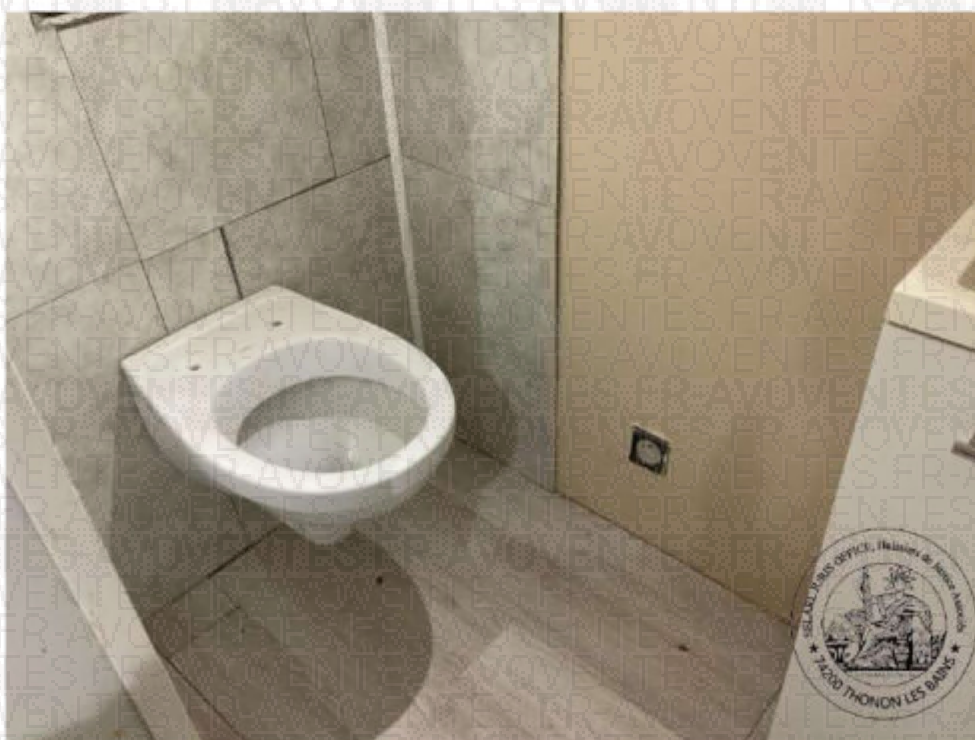
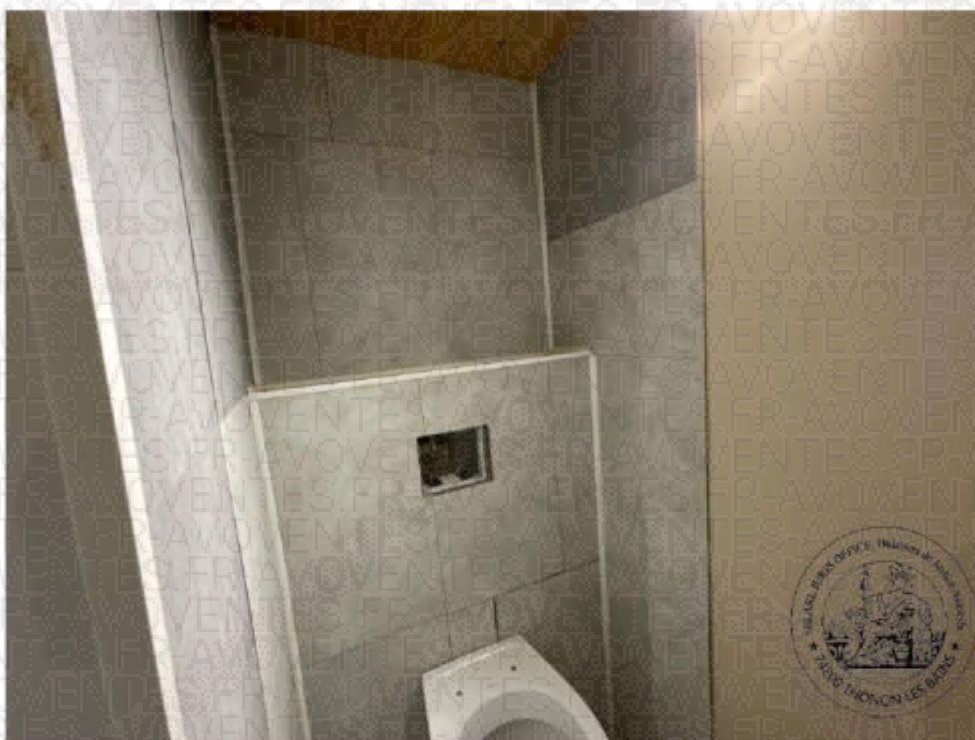
#### WC DU DEUXIEME ETAGE :

La pièce n'est pas terminée à ce jour :

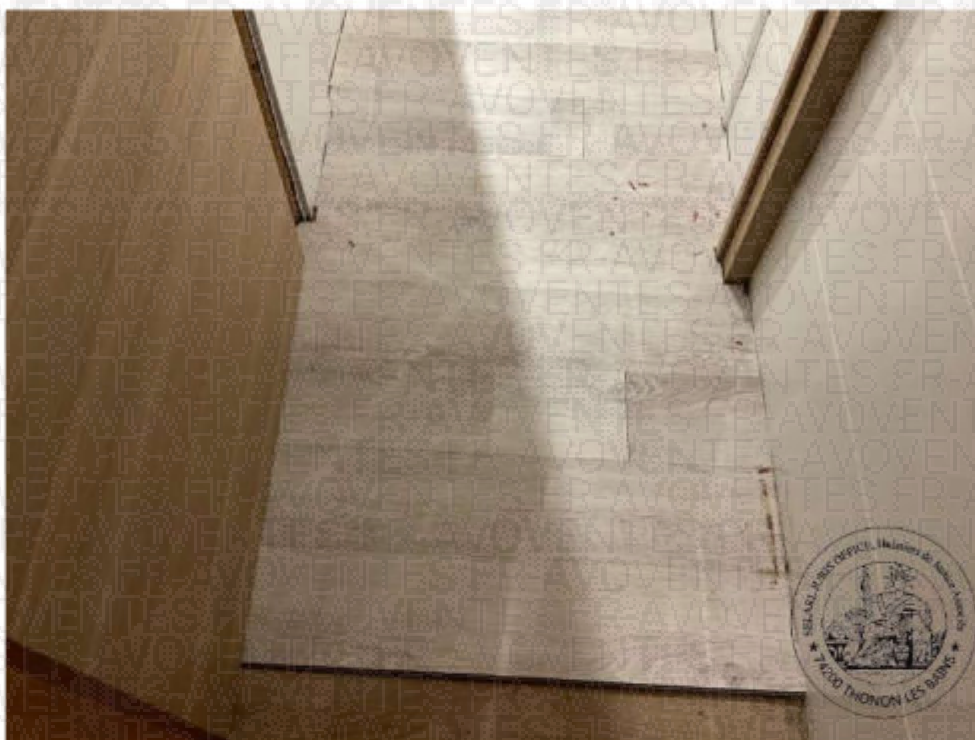
Sol :

Lames de linoléum :

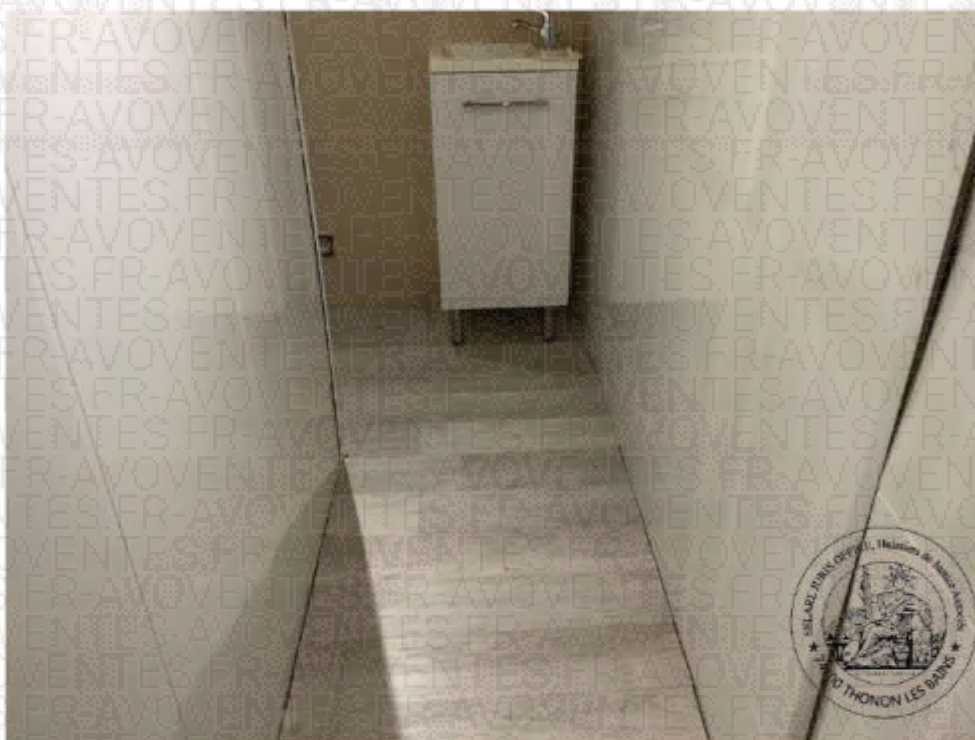
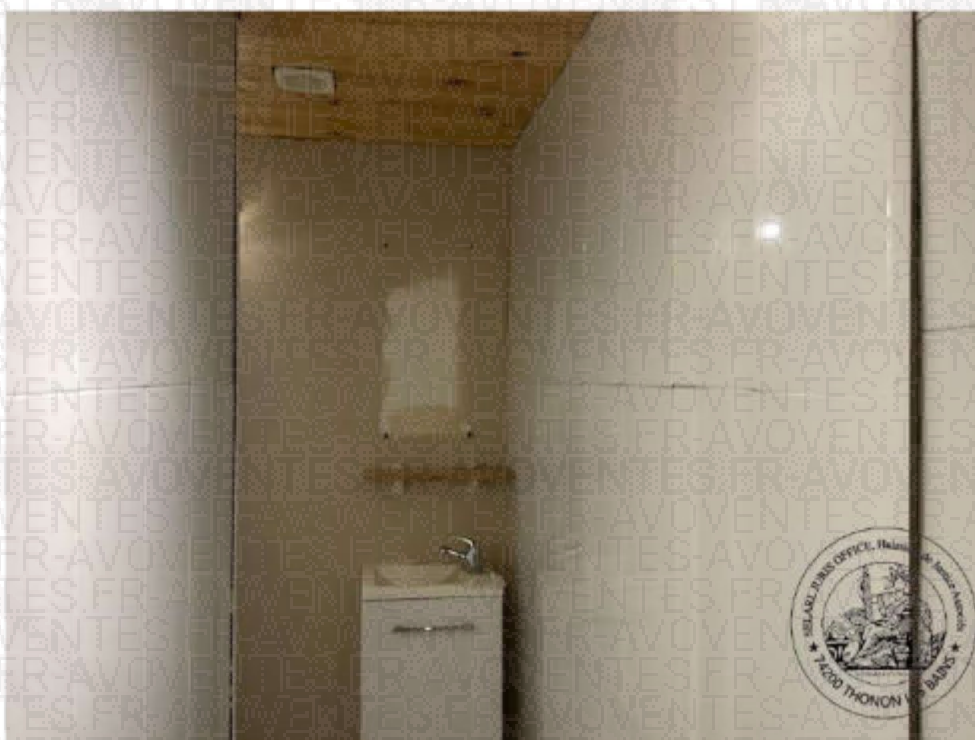
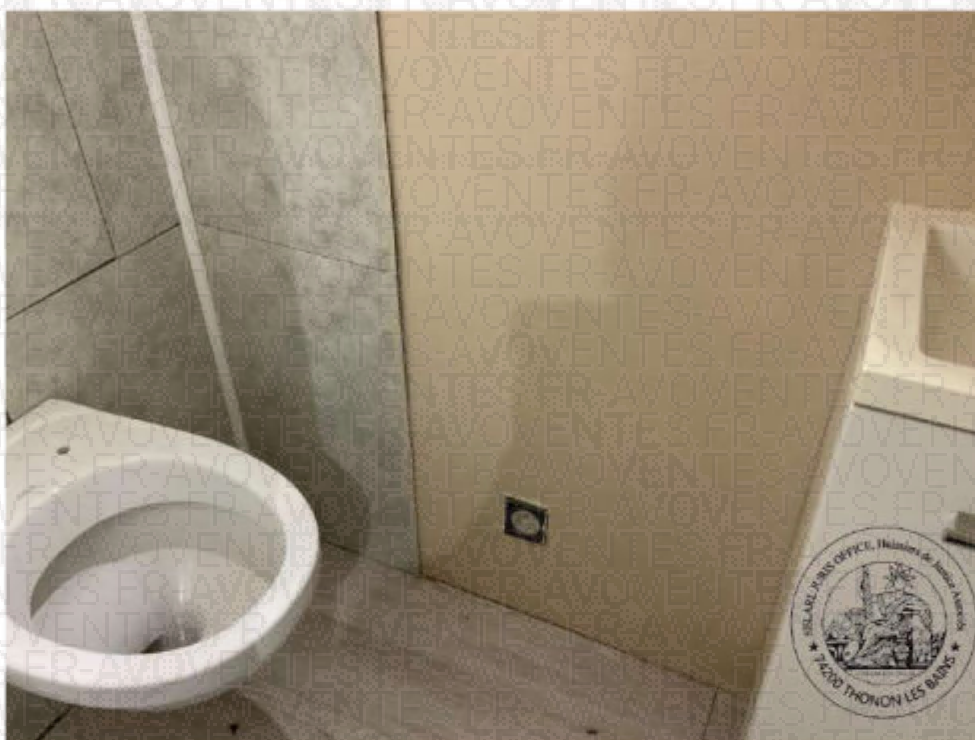
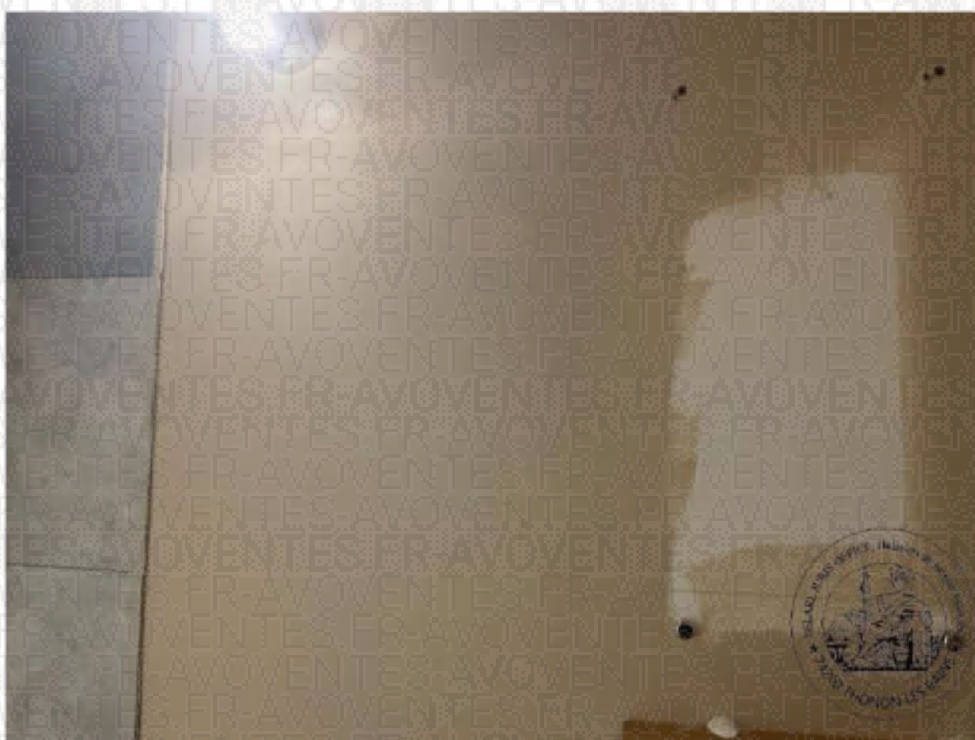
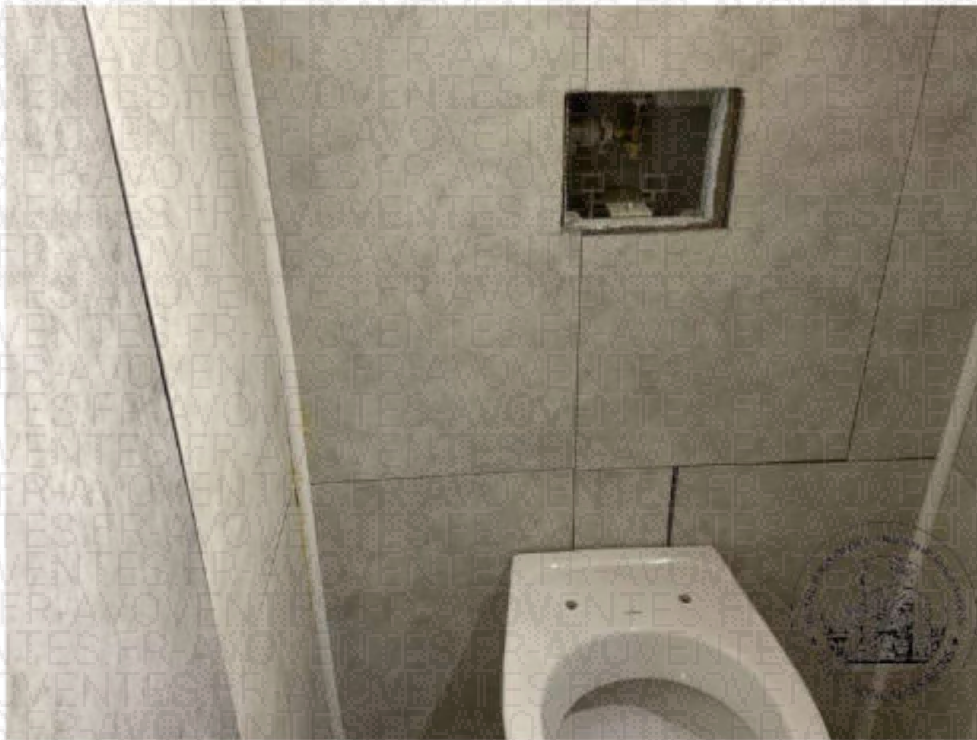
## Murs :

Lames en PVC + peinture + dalles plastifiées, la pièce n'est pas terminée :

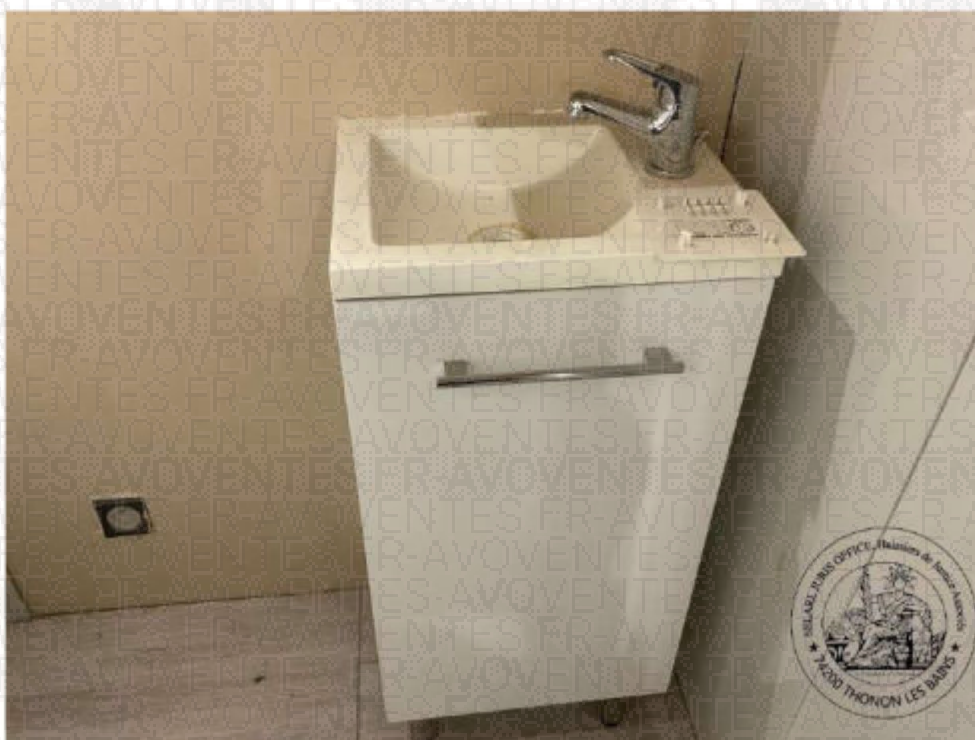
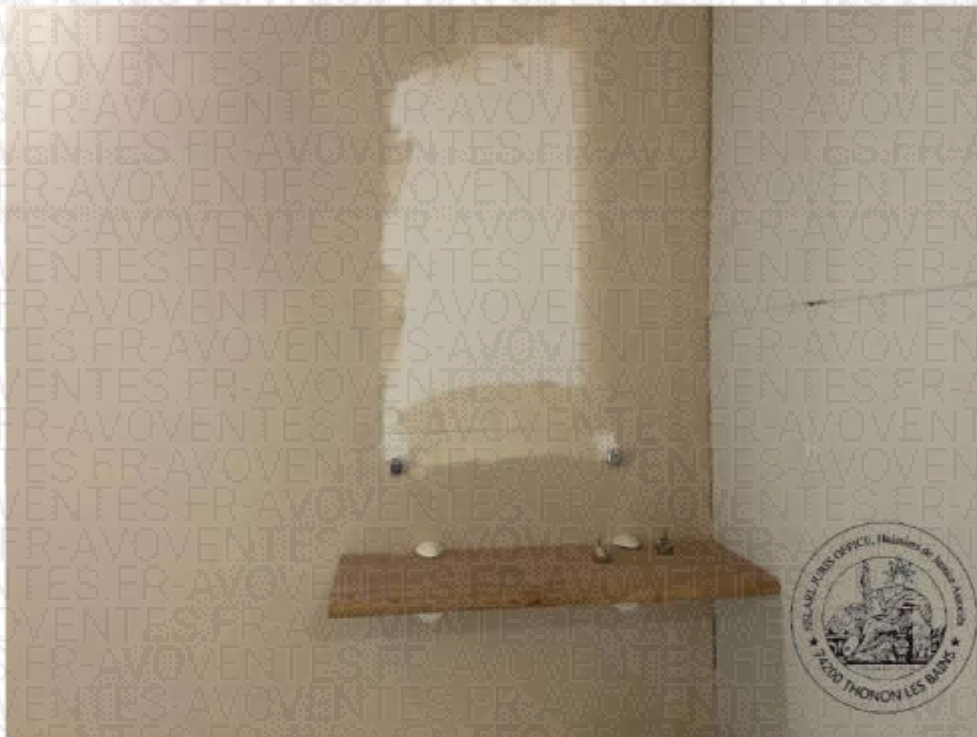
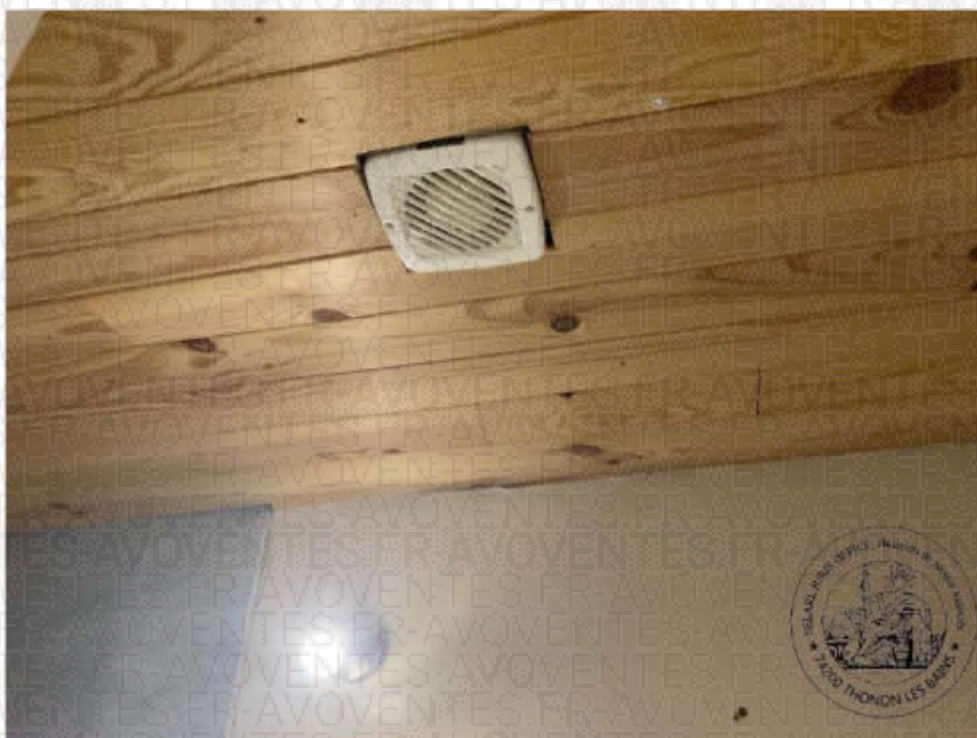
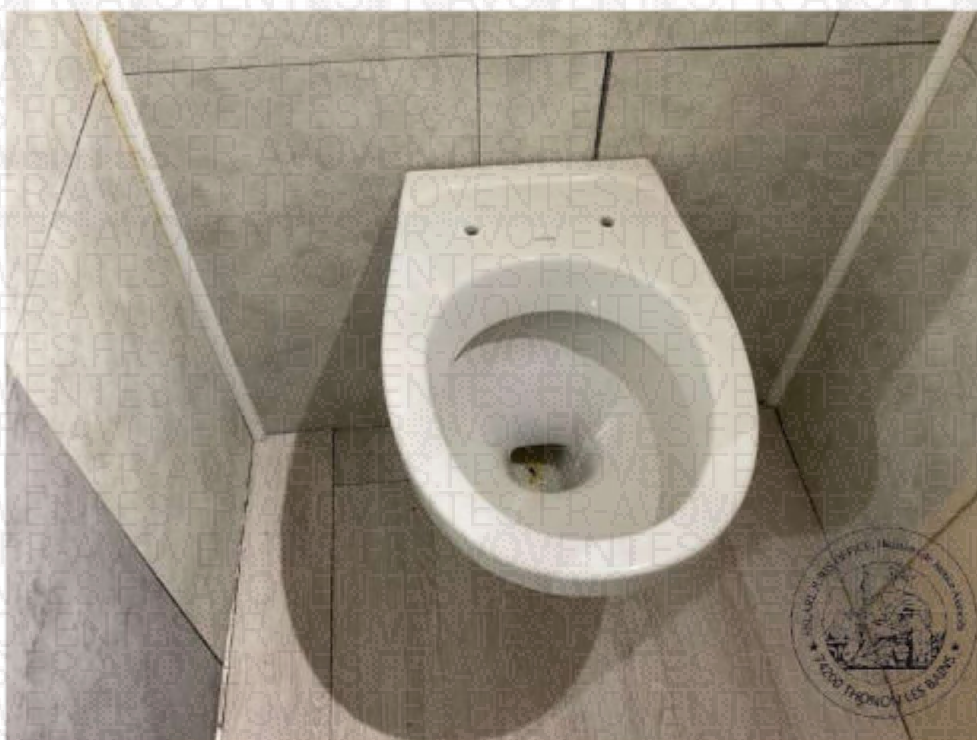
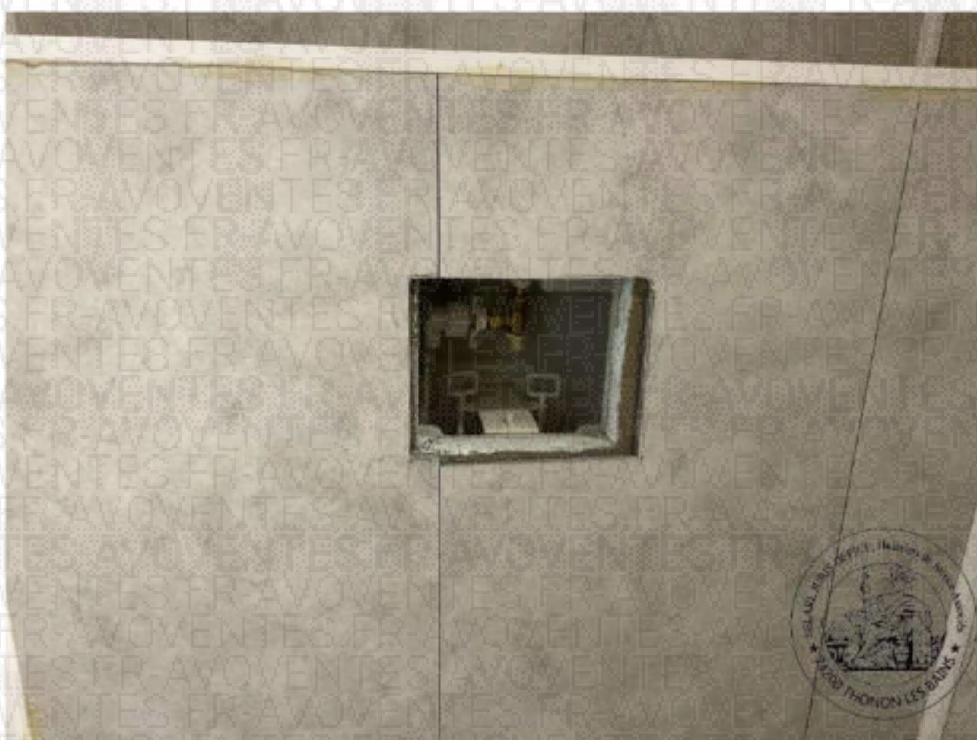
## Équipements :

Un WC suspendu non raccordé à ce jour, un point lumineux, un lave-mains, une bouche d'aération :

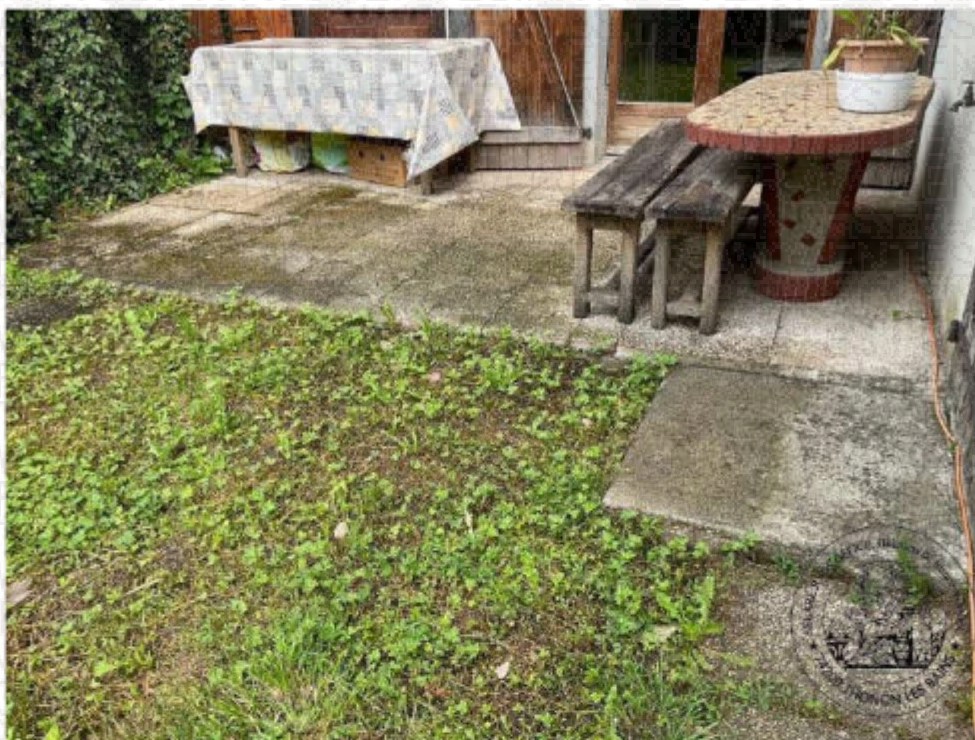
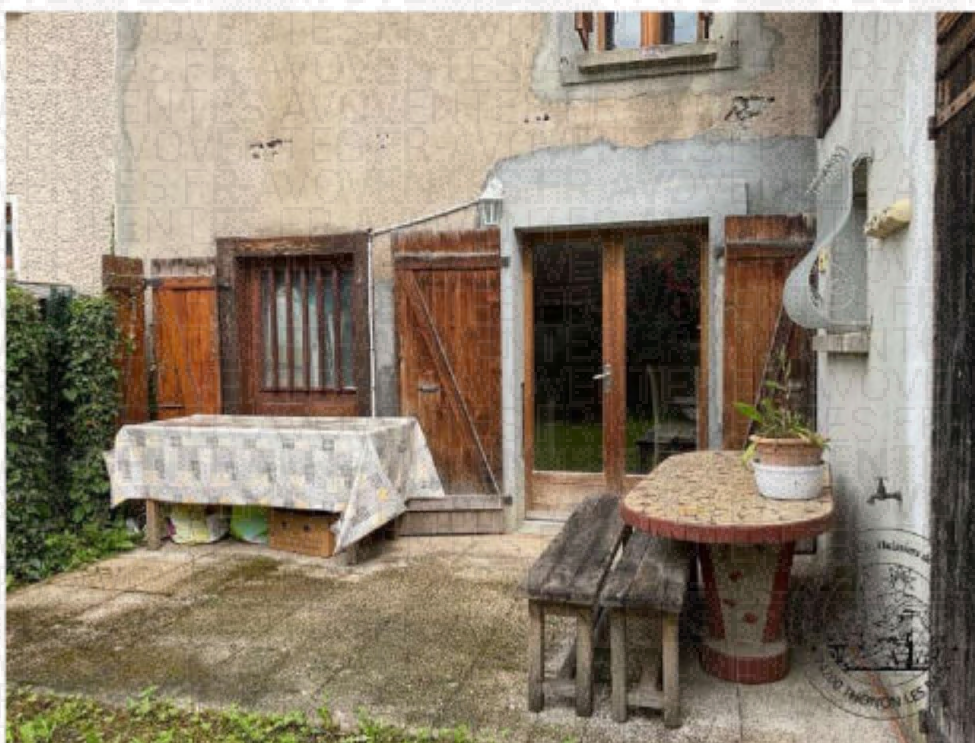
Le terrain est clos avec une terrasse pavée :

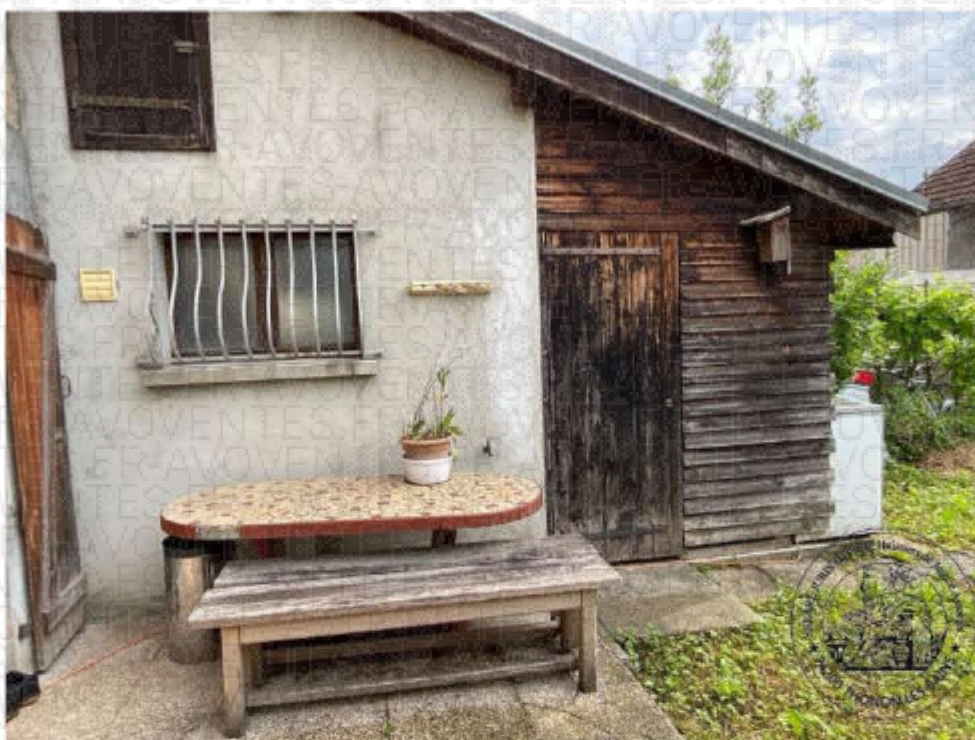
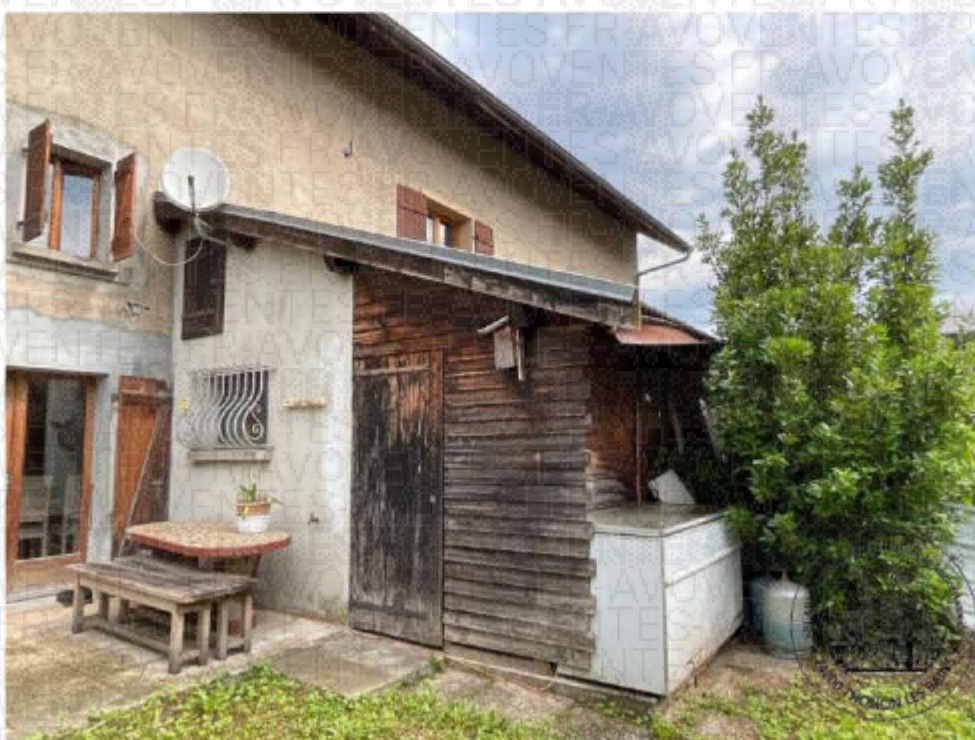
Cabanon extérieur dans le prolongement de la salle de bains :
