PROCES VERBAL DE DESCRIPTION

Sur la commune de VERCEL-VILLEDIEU-LE-CAMP (25530) – 21, Grande rue :

Certifie m'être rendue ce présent jour au 21 Grande rue à (25530) VERCEL-VILLEDIEU-LE-CAMP, et avoir procédé au descriptif des biens et droits immobiliers préalablement saisis et ci-avant désignés,

DESCRIPTION DETAILLEE DE LA MAISON

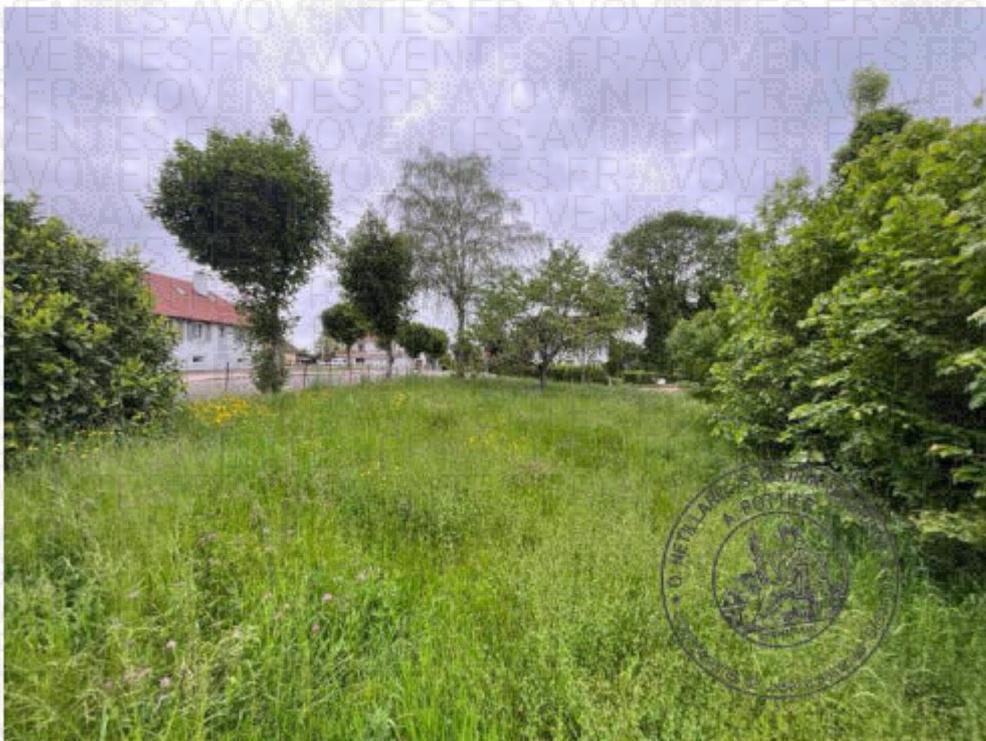
Photographie n°13. Extrémité du terrain donnant sur rue

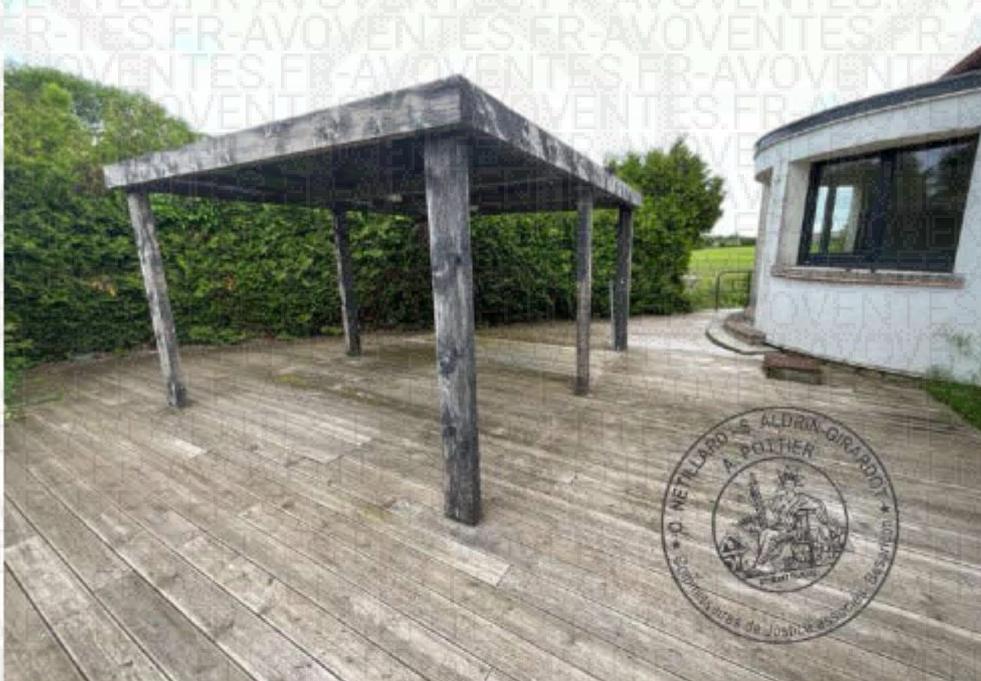
Photographie n°14. Terrasse sur le côté gauche de la maison

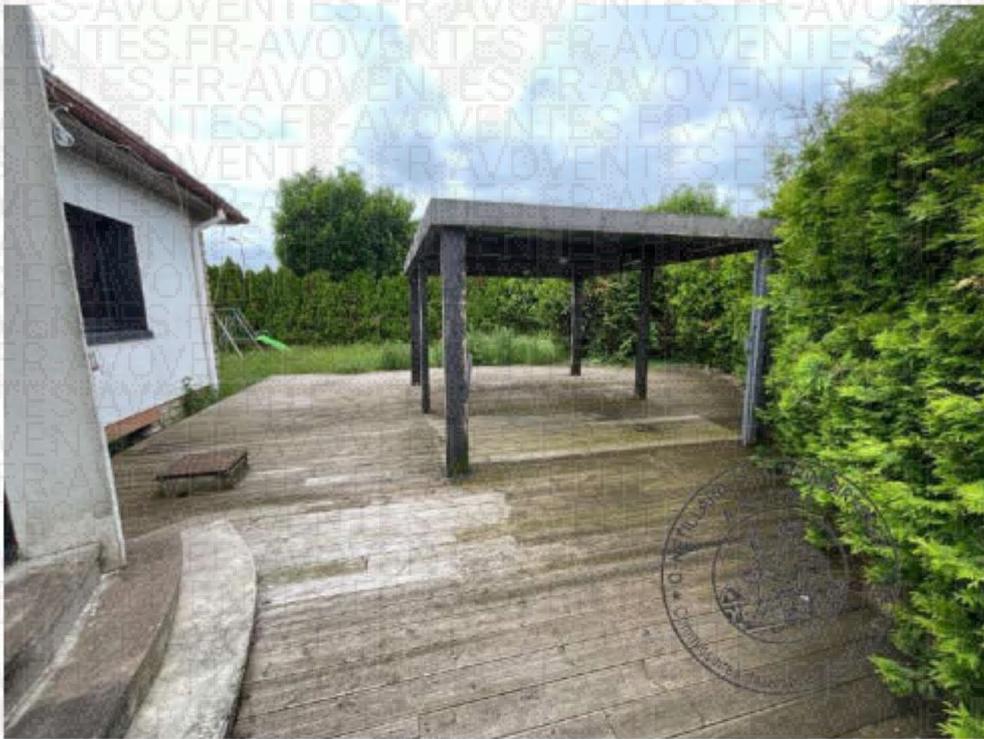
Photographie n°16. Terrasse sur le côté gauche de la maison

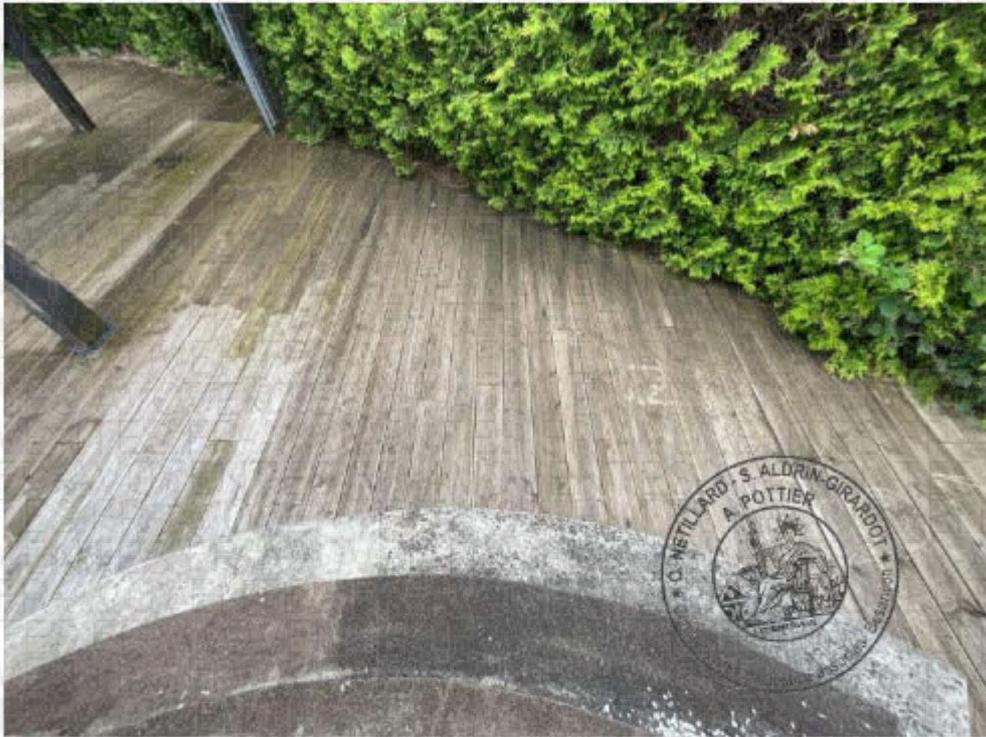
Photographie n°20. Escaliers entre la terrasse côté gauche de la maison et la pièce de vie, revêtement béton brut

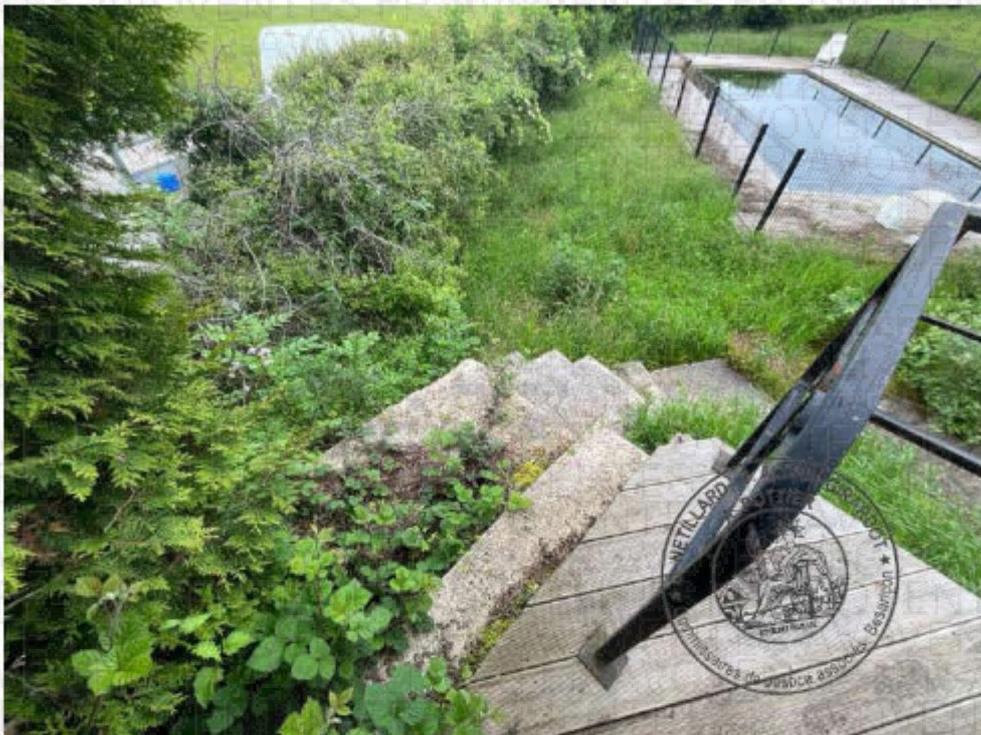
Photographie n°22. Escaliers entre la terrasse et l'arrière de la maison

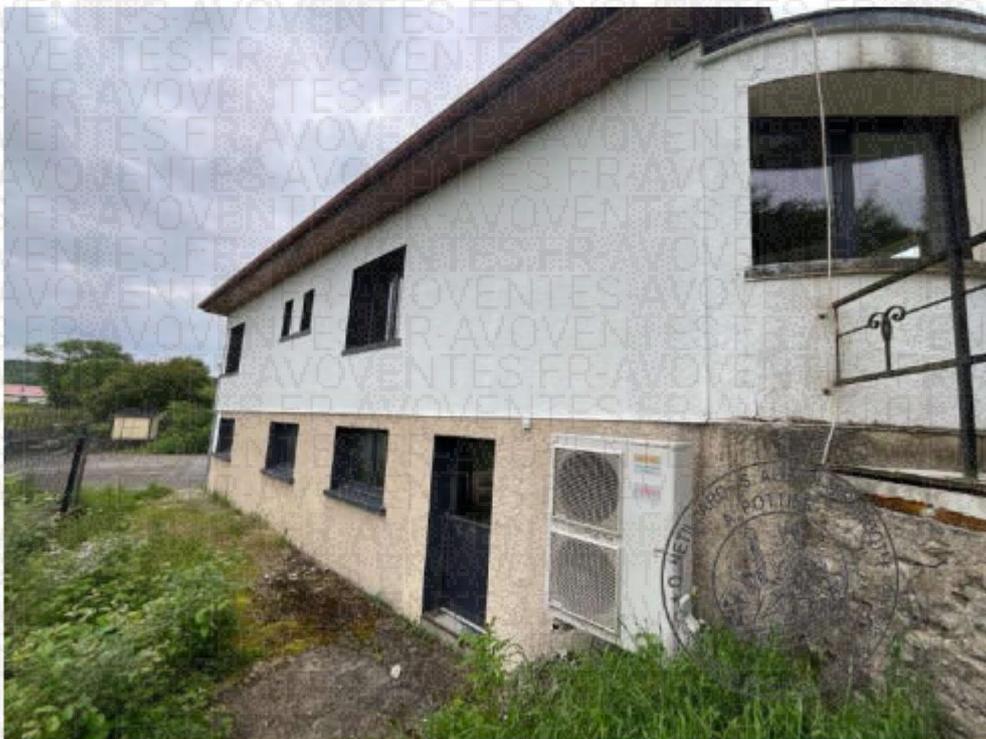
Photographie n°25. Façade arrière

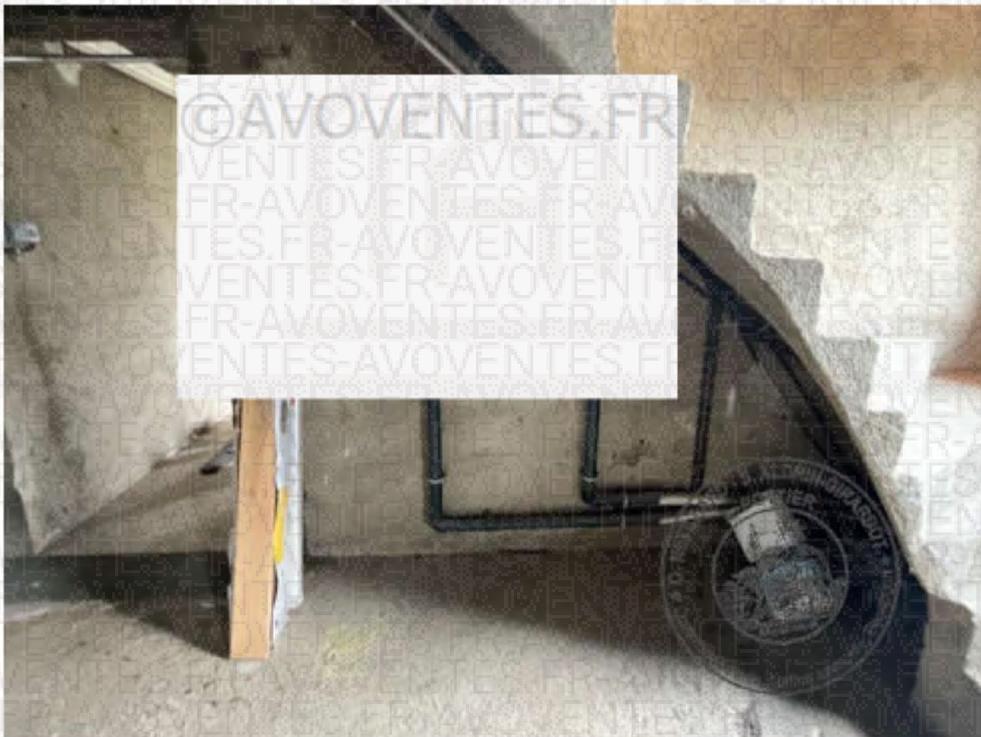
Photographie n°1. Installation piscine

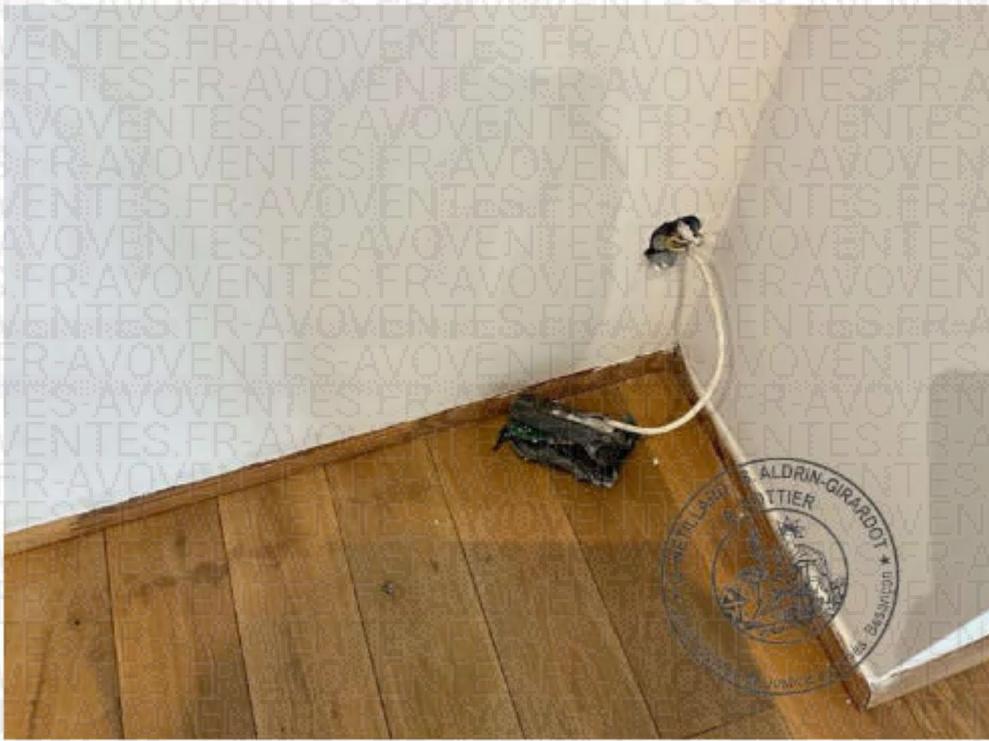
Photographie n°15.

L'équipement électrique comprend quatorze prises électriques, trois interrupteurs simples, une prise rj45 et une prise non achevée dont le fil sort du mur (Photographie n°15).

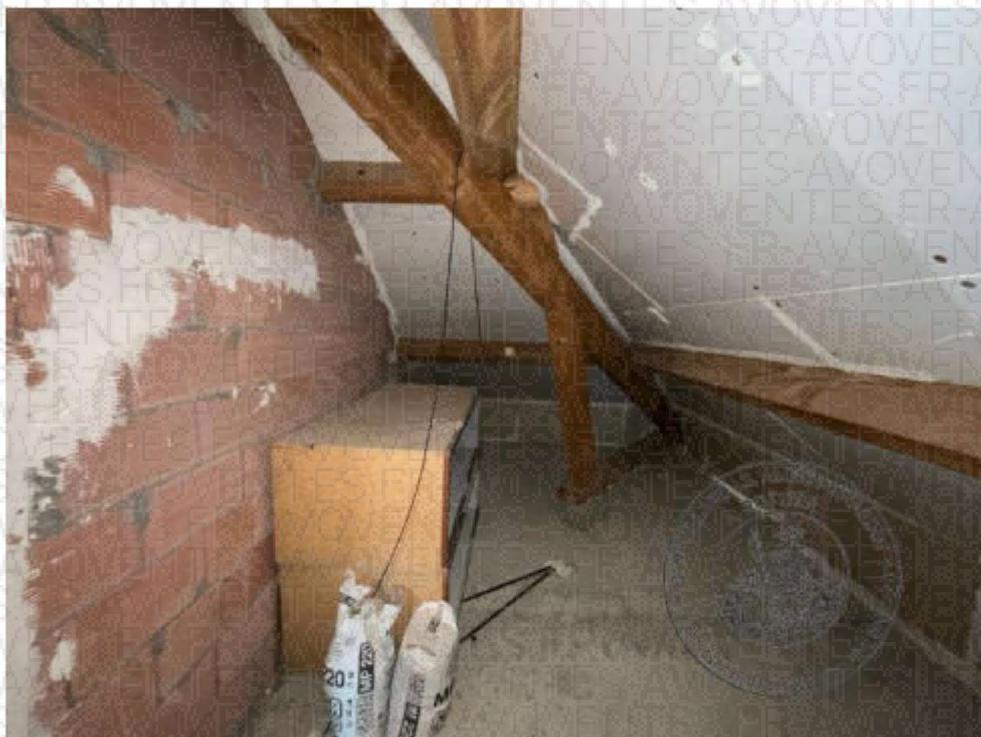
Photographie n°1.

La pièce n'est pas aménagée.

Le sol est en béton brut.

Les murs et le plafond sont bruts (briques, placo et polystyrène sur la mansarde). Les poutres sont apparentes.

L'équipement électrique comprend un point lumineux sur la sous-pente et un interrupteur simple.
