## **PROCES-VERBAL**

## **DE DESCRIPTION**

commune de VETRAZ-MONTHOUX (74100), 17 Chemin des Azalées, dénommé « LES CARRÉS D'AZALEE », cadastré SECTION D N°5137, 5139, 5140, 5142, 5144, 5145 et plus spécifiquement :

Me suis transportée ce jour, sur la commune de VETRAZ-MONTHOUX (74100), 17 Chemin des Azalées, dénommé « LES CARRES D'AZALEE », sur les lieux indiqués tels qu'ils figurent au commandement de payer valant saisie immobilière ci-dessus mentionné, à l'effet de procéder au descriptif des biens immobiliers ainsi saisis et faire procéder aux diagnostics et mesurages prévus par la loi.

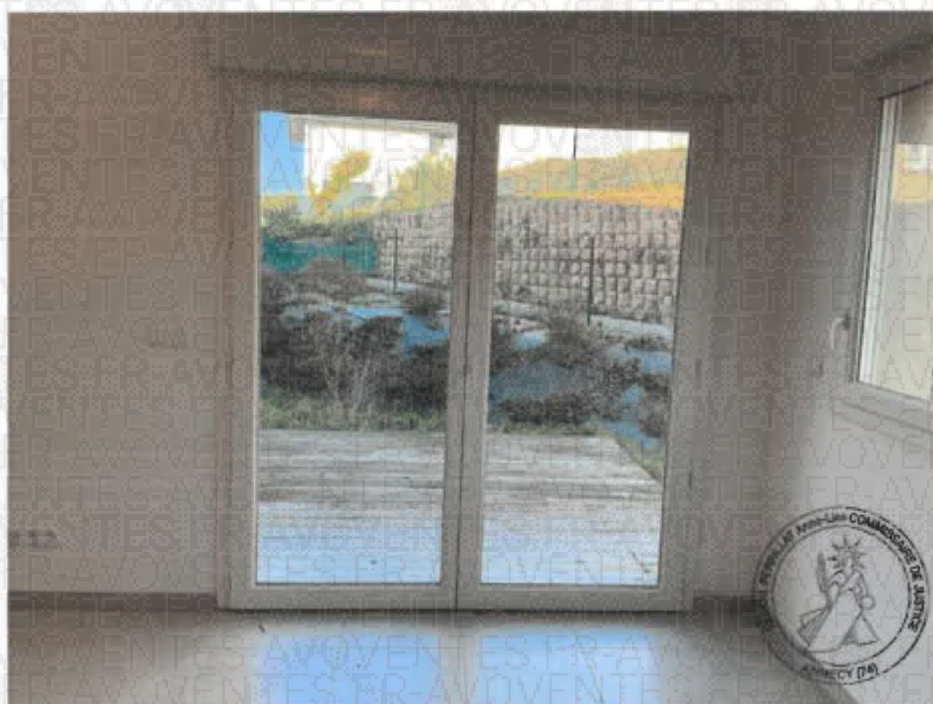
Une porte-fenêtre à deux vantaux en PVC située à l'angle Nord-Ouest de la pièce de vie s'ouvre sur la terrasse attenante ainsi que les espaces verts exposés Ouest.

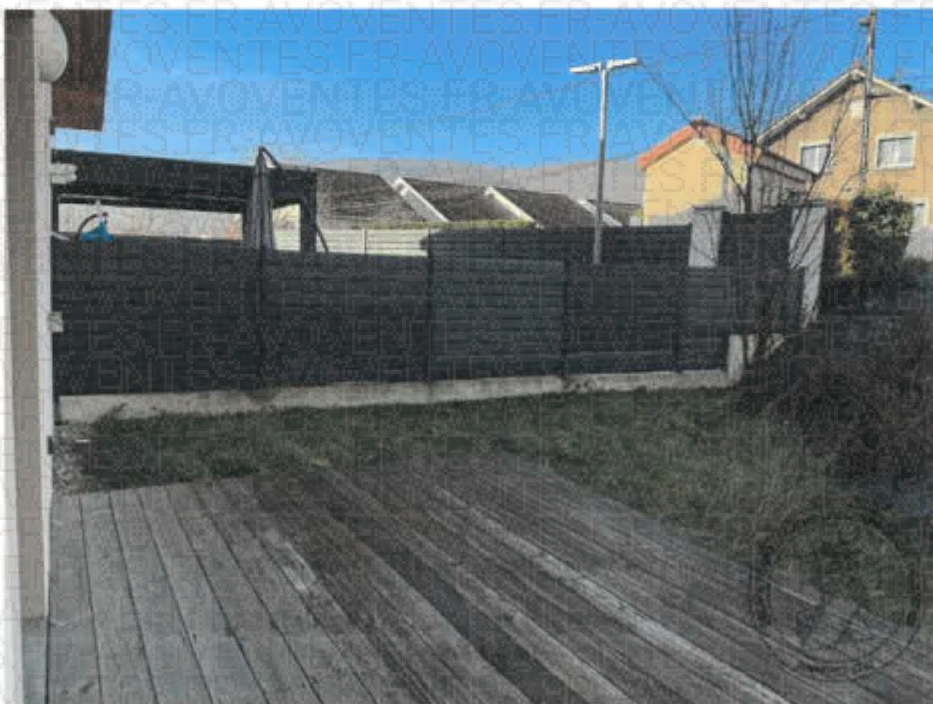
La terrasse est pourvue de lames de lambris au sol.

Elle est équipée d'une applique murale qui fonctionne ainsi que d'un robinet extérieur.

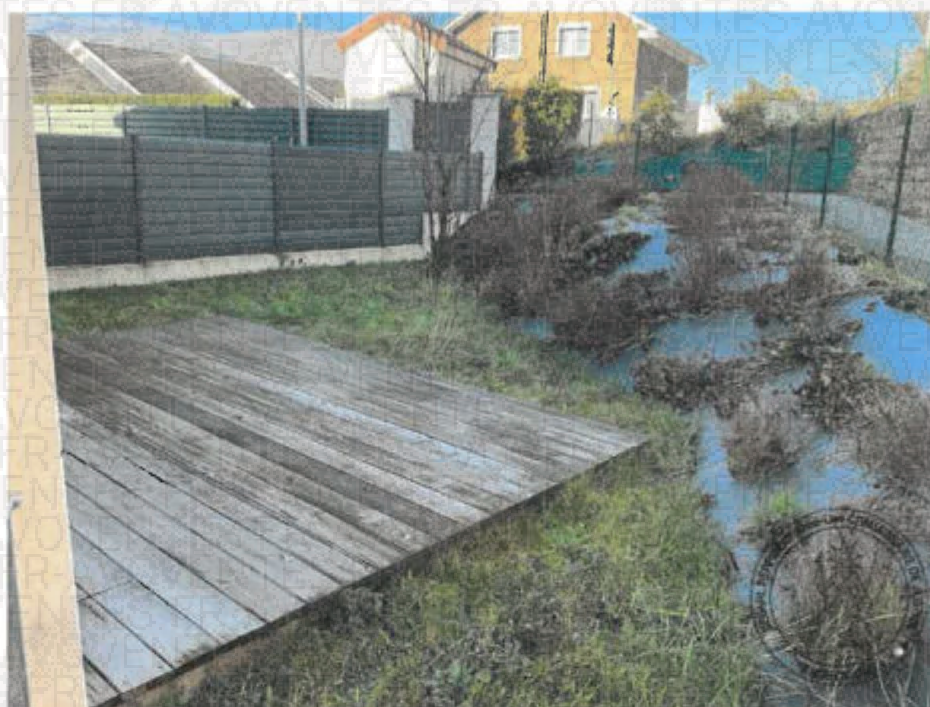
Les espaces verts privatifs et clôturés sont en bon état.

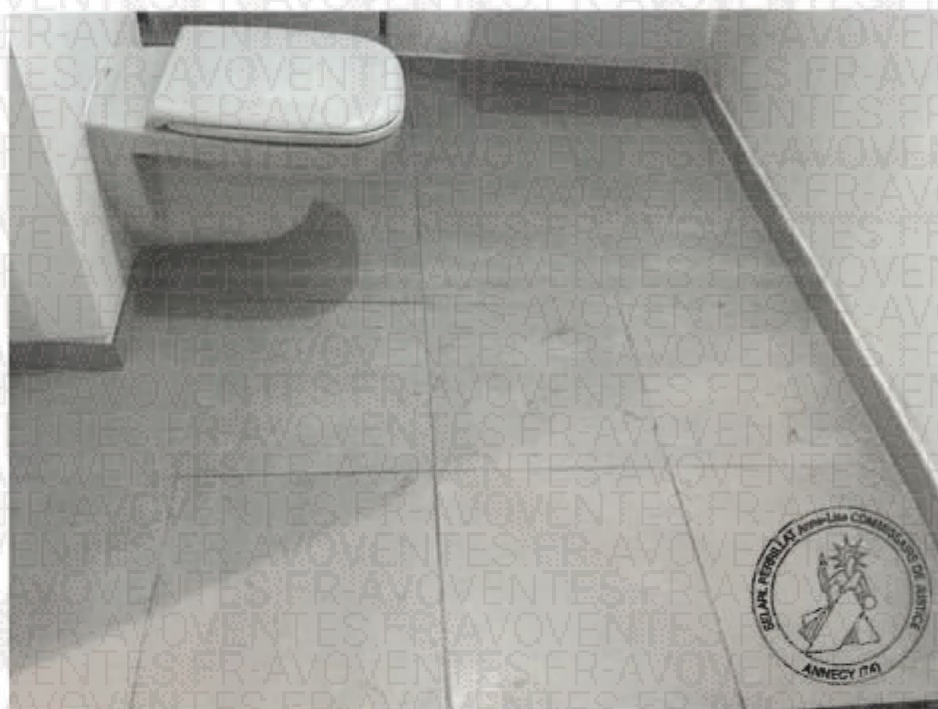
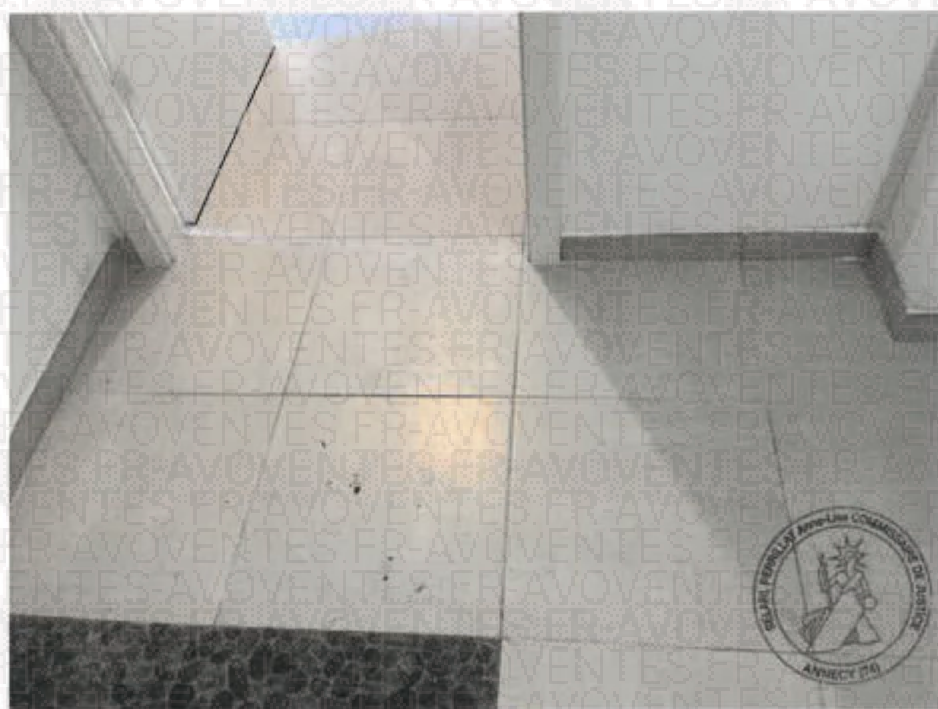
Le sol carrelé identique à la pièce de vie est en très bon état.

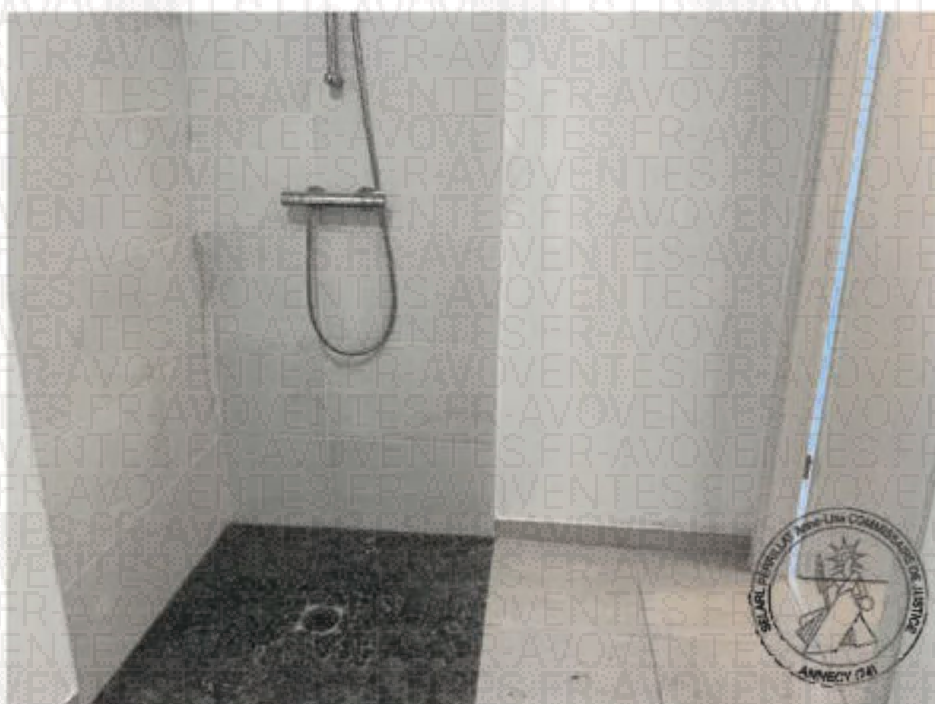
La cabine de douche aménagée en espace ouvert, est revêtue d'une faïence murale en très bon état.

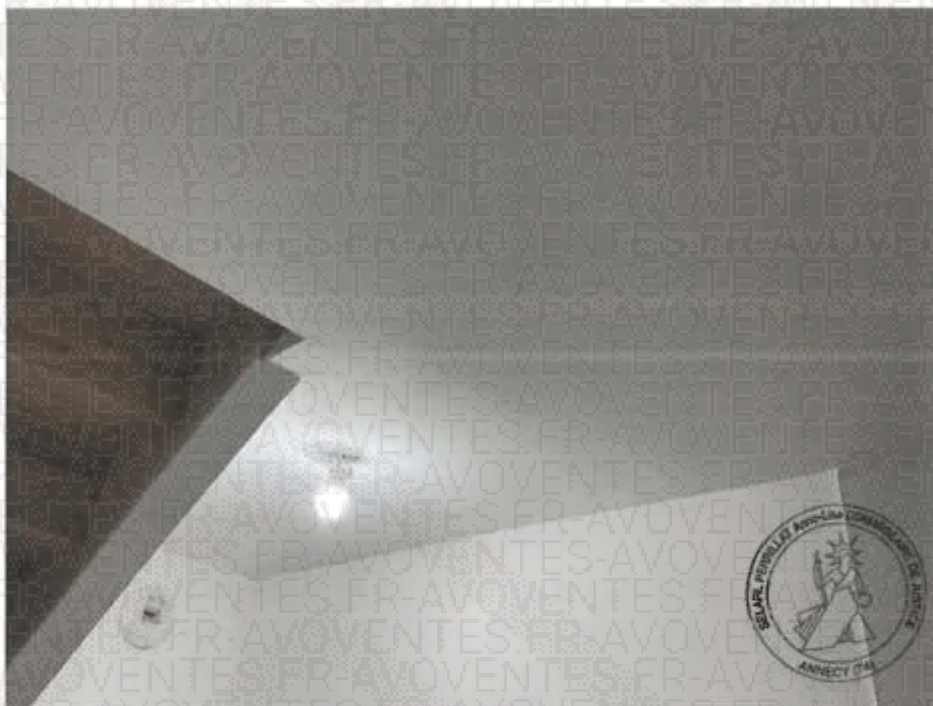
Le plafond peint en blanc est en très bon état.

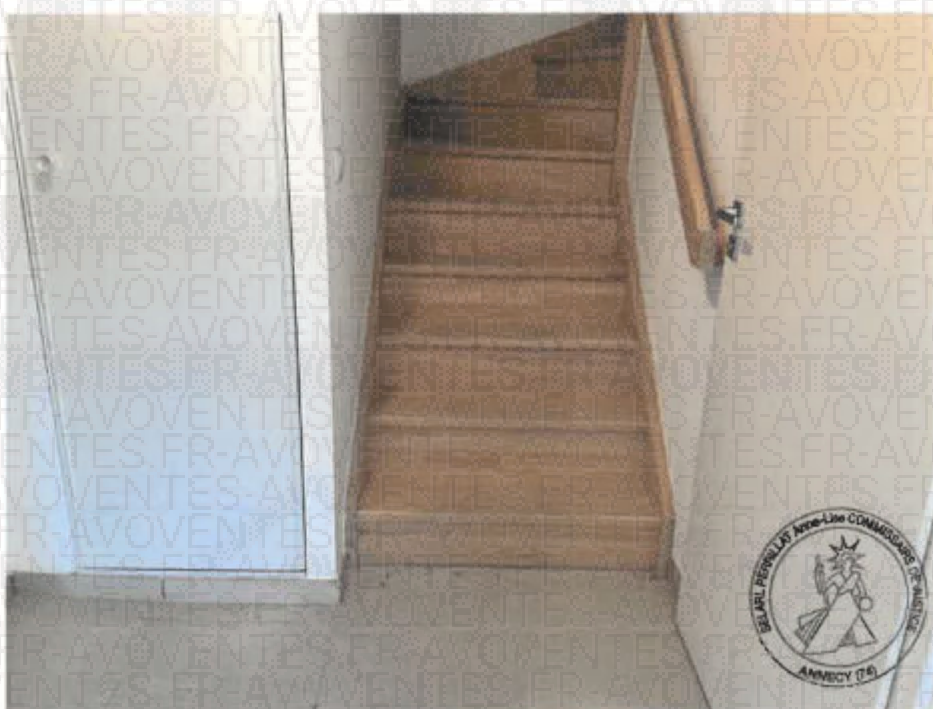
Les marches et contremarches en bois de l'escalier quart tournant droit sont en très bon état.

Une main courante équipe le mur droit.

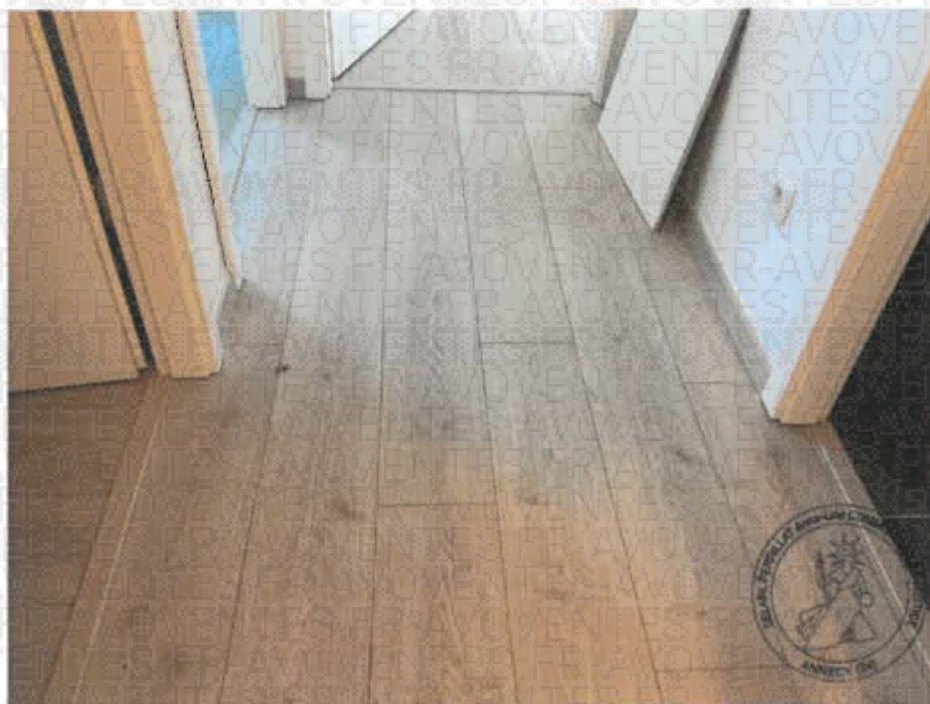
Le couloir équipée d'un parquet en très bon état.

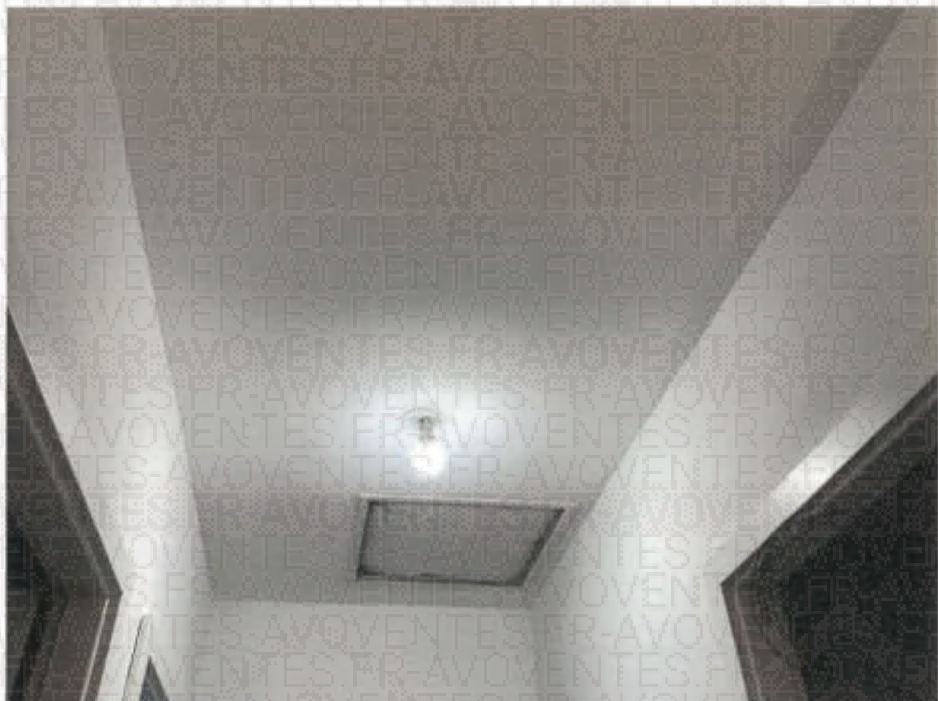
Le plafond est pourvu d'une peinture blanche en très bon état.

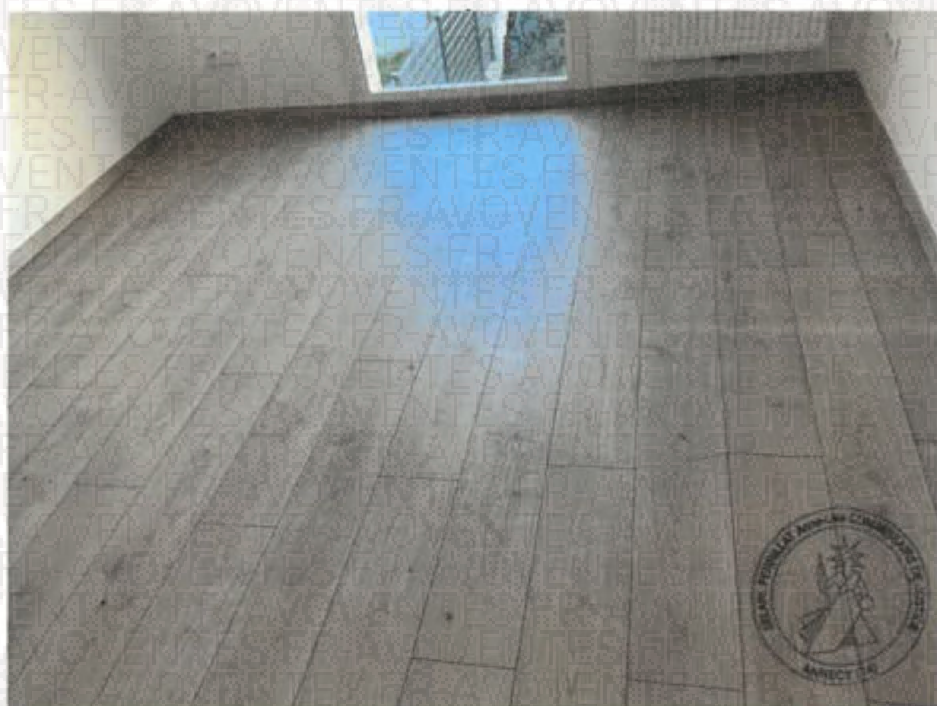
La pièce est équipée d'un parquet identique au couloir de distribution des pièces, en très bon état.

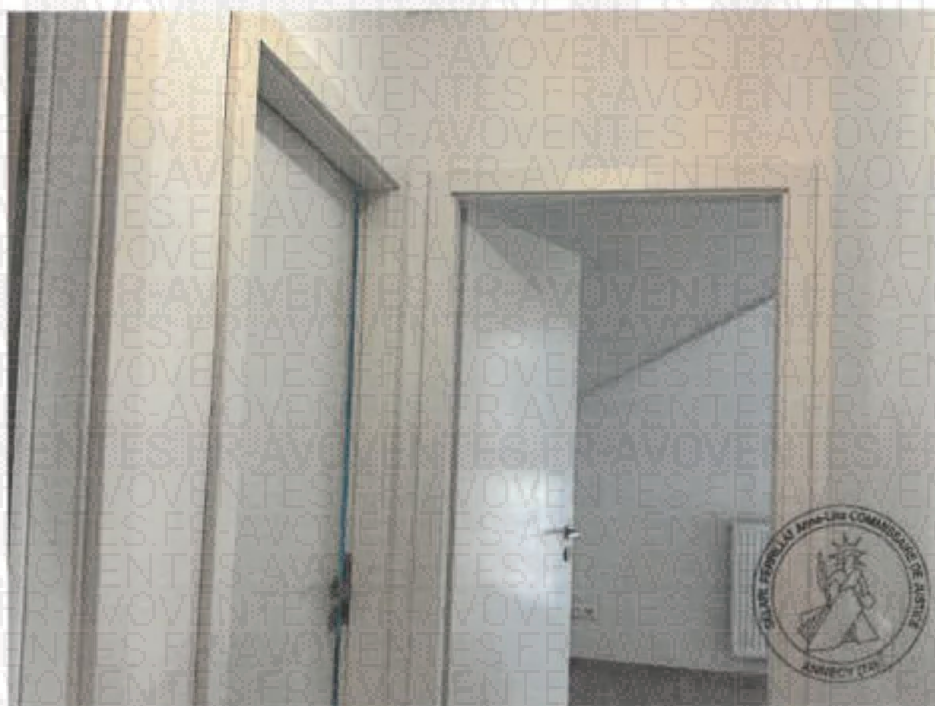
La porte d'accès est en très bon état.

Cette chambre est située entre les deux autres portes d'accès, au Nord du bâtiment.

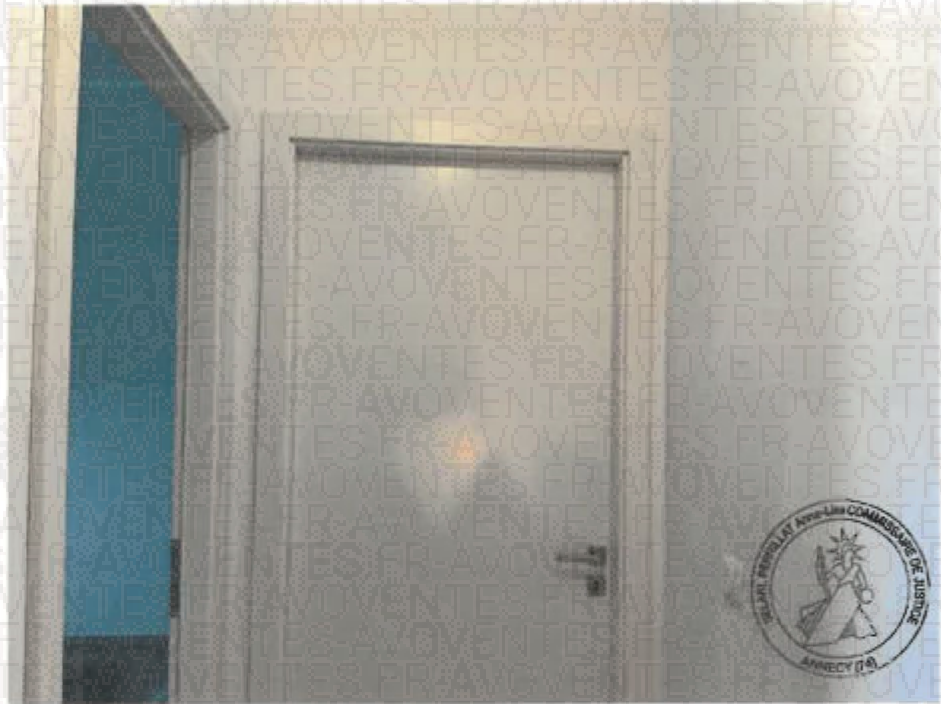
La porte d'accès est en très bon état.

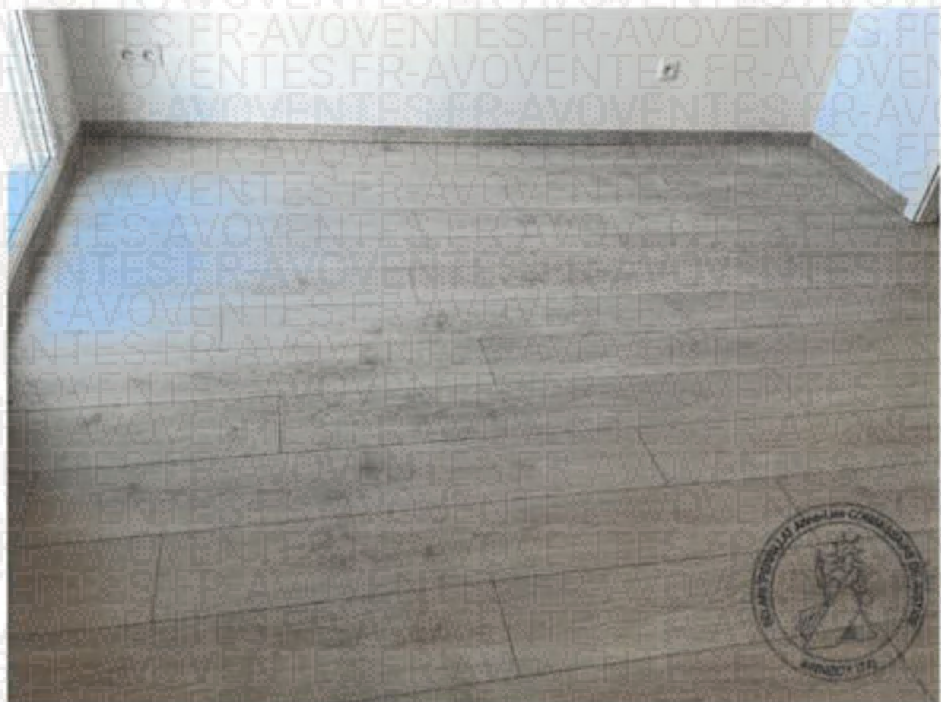
La pièce est pourvue d'un parquet identique à celui du couloir de distribution des pièces, en très bon état.

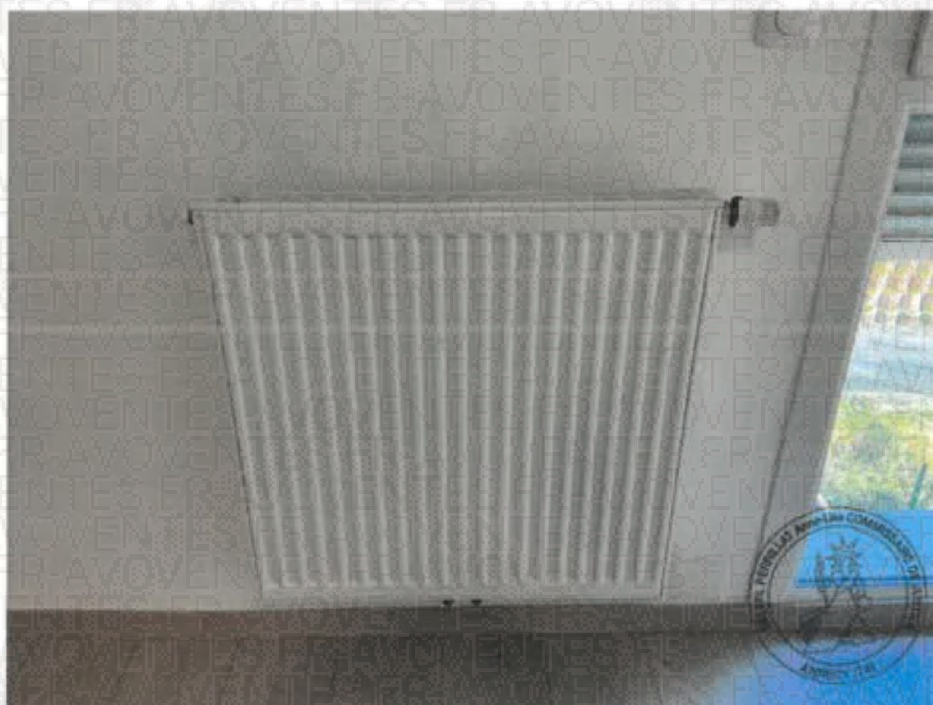
La pièce est éclairée par une unique ampoule au plafond qui fonctionne

La pièce est équipée d'une fenêtre à un vantail et d'une allège vitrée en PVC, équipée d'un volet roulant électrique qui fonctionne.

La pièce est chauffée par un radiateur pourvu d'une vanne thermostatique.

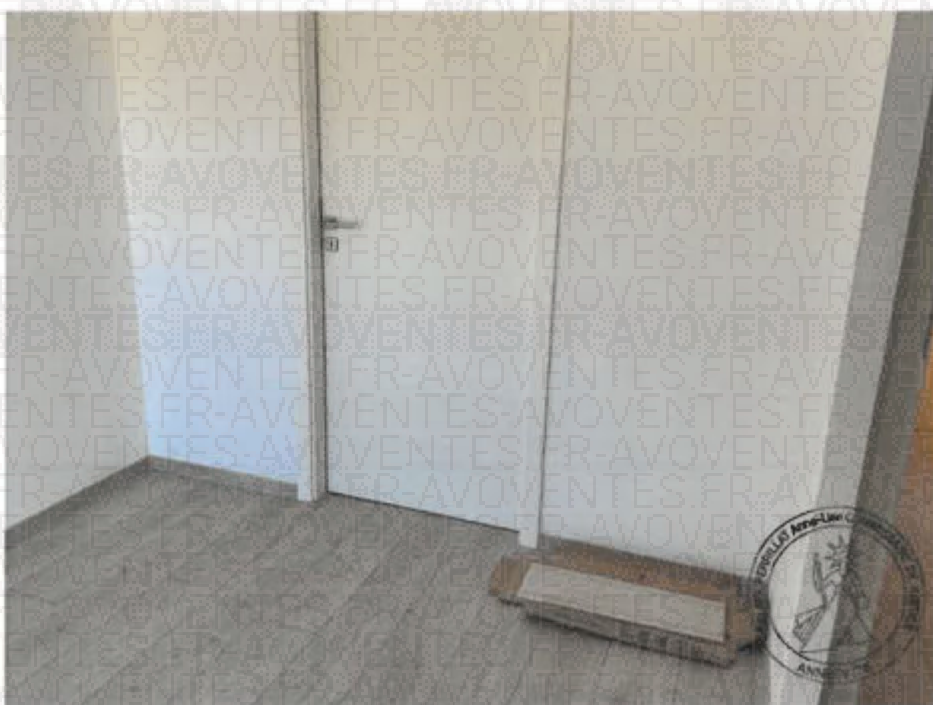
La pièce est dépourvue d'ouverture sur l'extérieur ; seul un hublot, aménagé sur le mur séparatif avec la cage d'escalier, assure un apport lumineux.

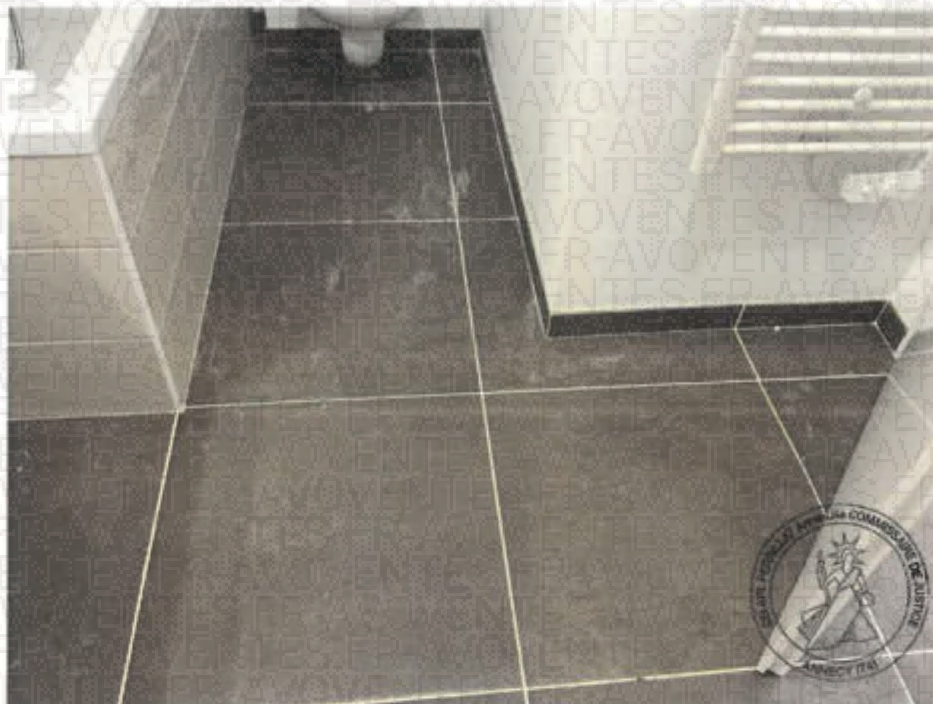
Le carrelage présente des salissures superficielles, sans toutefois révéler de chocs, fissures ni éclats apparents.

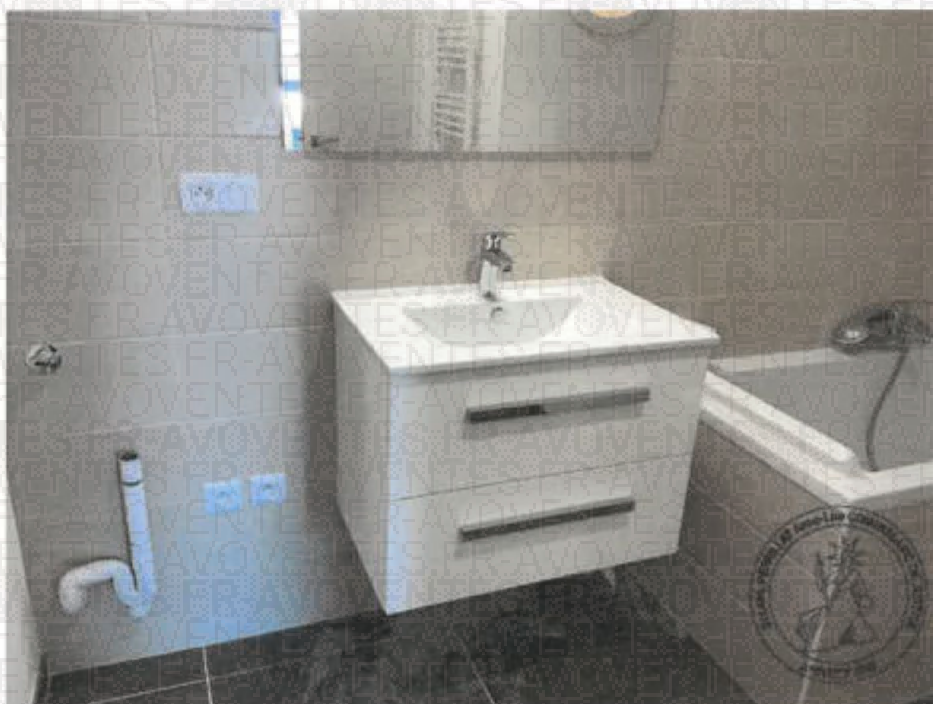
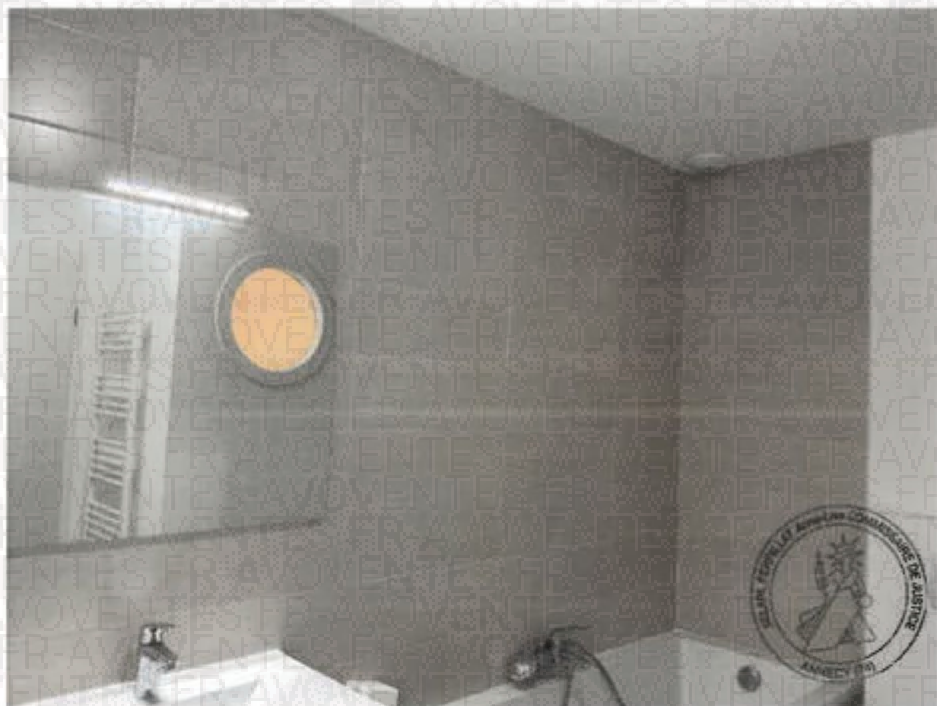
Le mur opposé ainsi que celui surplombant l'unique vasque et la baignoire sont revêtus d'une faïence murale en très bon état.

Les autres murs sont pourvus d'un enduit brut, non peint.

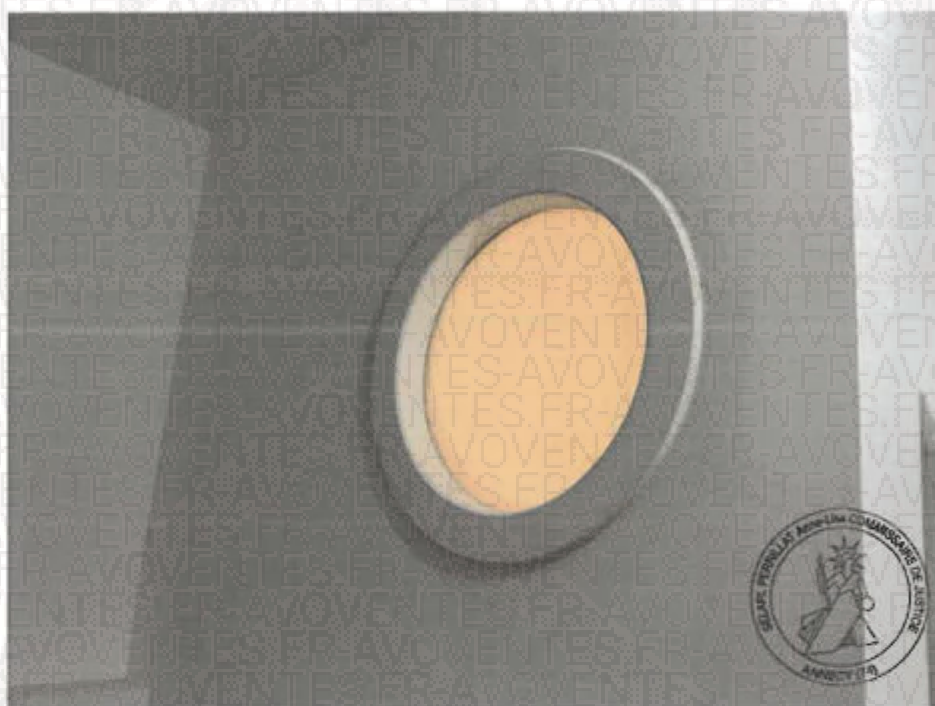
La salle de bains est éclairée par une ampoule au plafond ainsi que par un néon surplombant le miroir.

Sur le mur droit d'accès à la porte principale, est aménagé un hublot ouvrant sur la montée d'escalier.

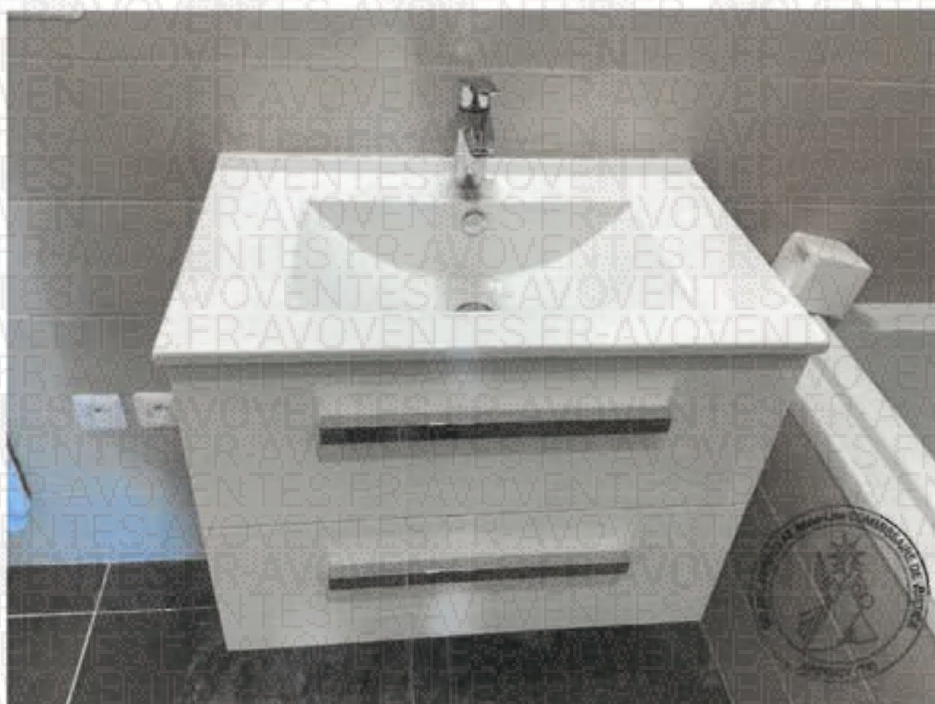
Une unique vasque pourvue deux tiroirs inférieurs, en très bon état équipent la pièce.

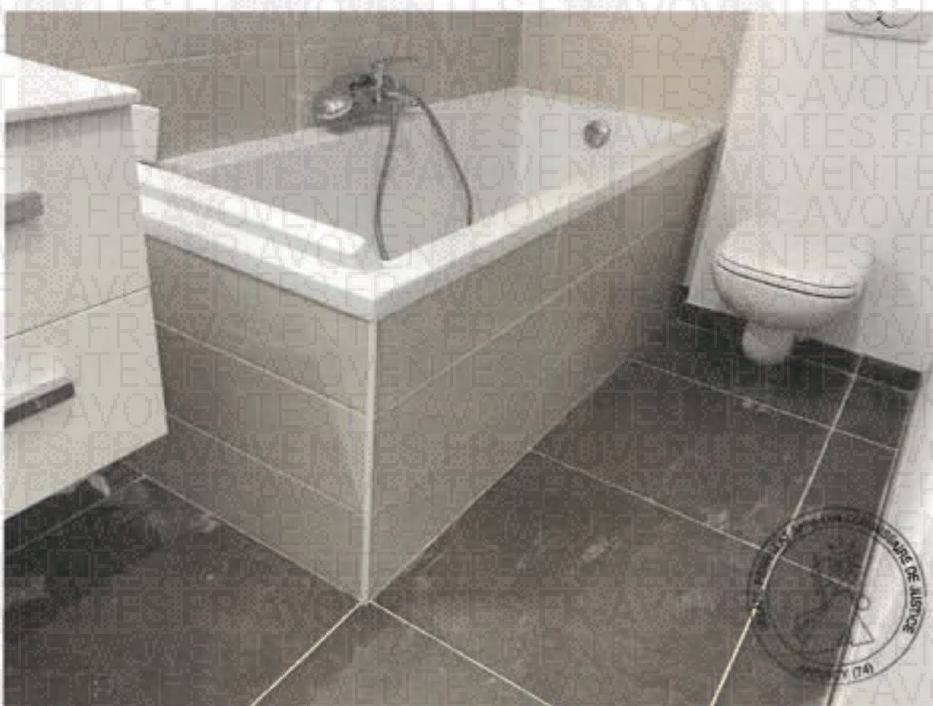
La baignoire est de forme rectangulaire, en très bon état.

Son tablier est revêtu d'une faïence murale identique à celle habillant les murs de la pièce.

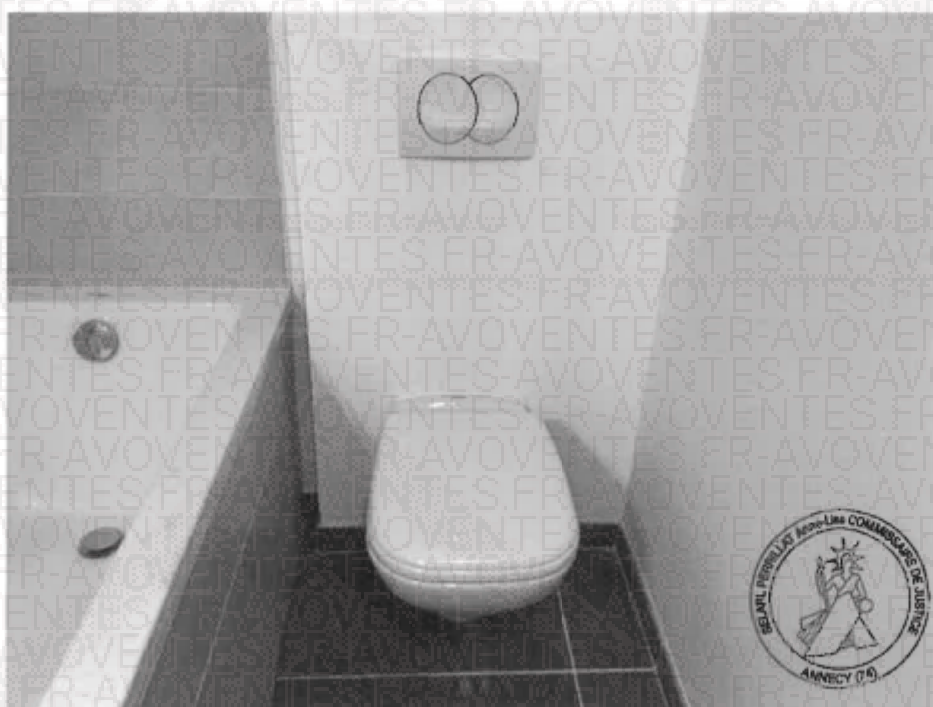
La salle de bains est pourvue d'une cuvette des toilettes à double abattant, suspendue.

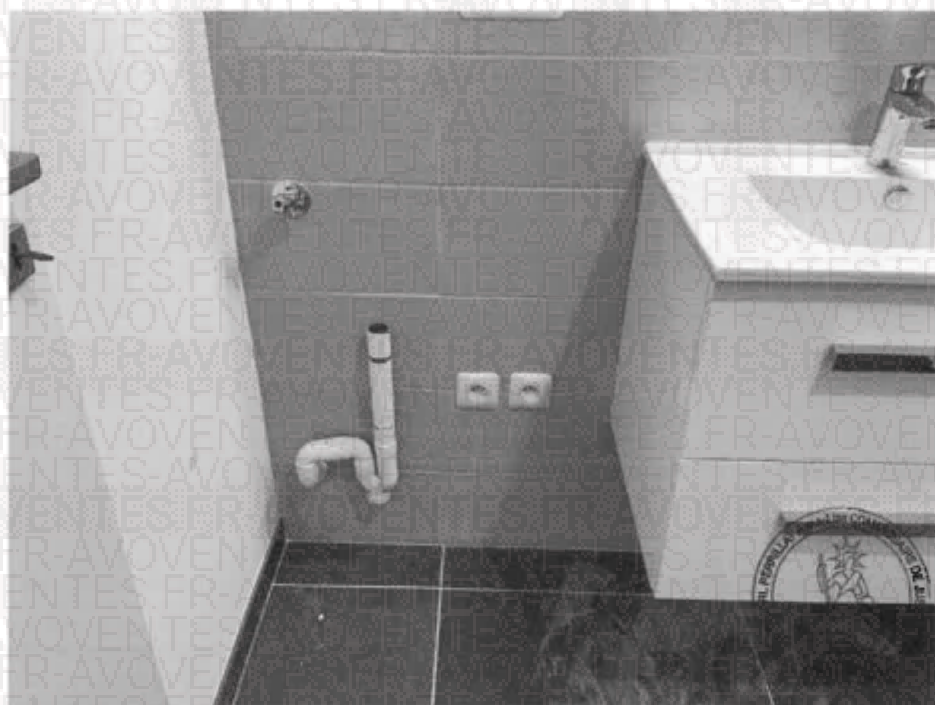
La pièce est chauffée par un sèche serviette électrique.

En partie gauche de la vasque, les conduits d'attente destinés à l'arrivée d'eau sont visibles.

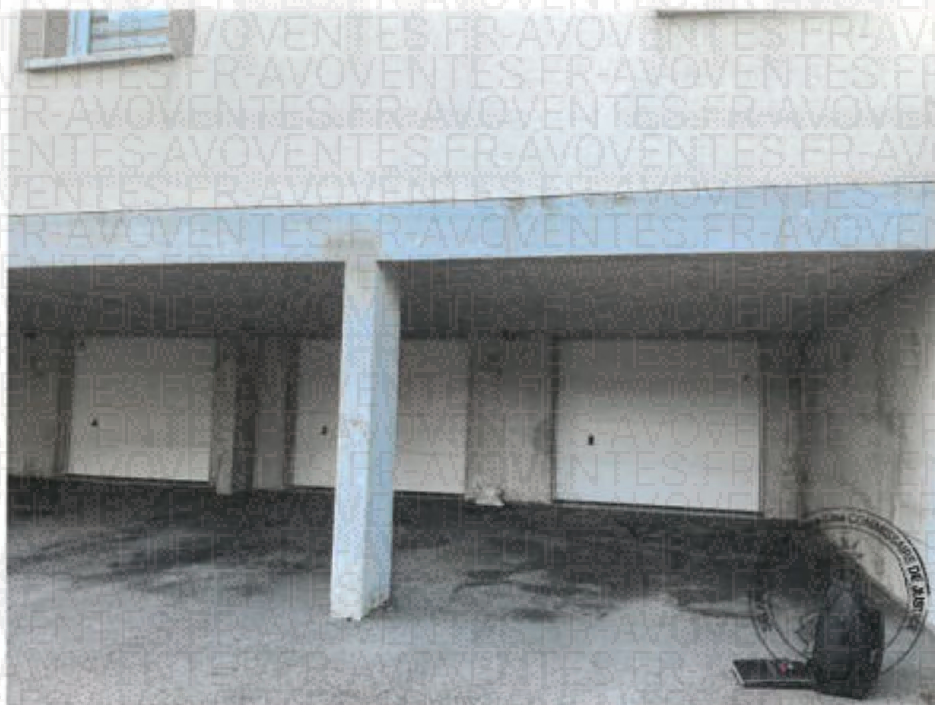
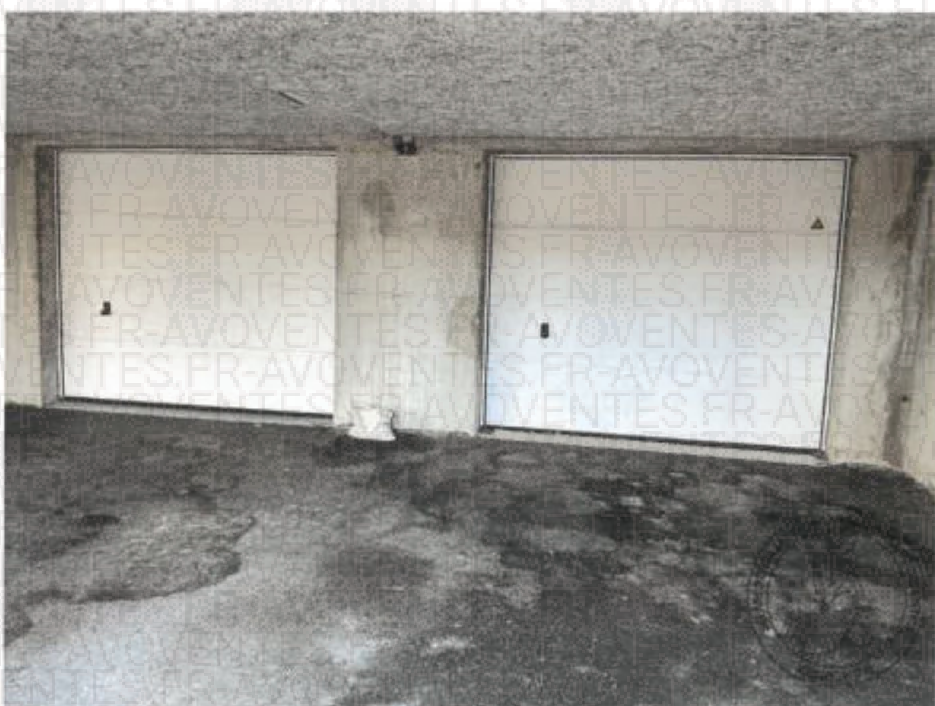
Le garage est situé au niveau R, à l'Est du bâtiment.

Il est équipé d'une porte basculante à commande électrique, constituée de panneaux horizontaux.
