PROCES VERBAL DESCRIPTIF

L'AN DEUX MILLE VINGT-TROIS ET LE VINGT-SIX OCTOBRE

Me suis transporté ce jour 104 boulevard Kellermann à 75013 PARIS, aux fins de procéder au procès-verbal descriptif des lieux occupés par AVOVENTES au quatrième étage 1^{ère} porte à gauche à l'accès palier.

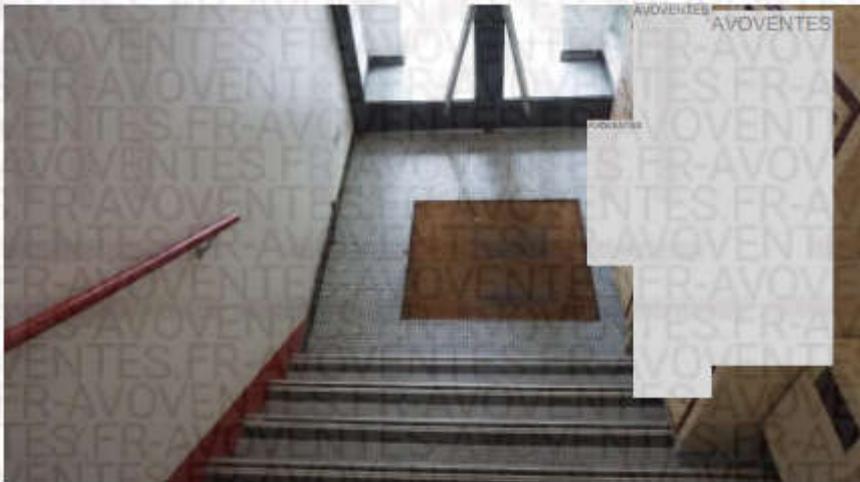
Les nez de marches antidérapants au niveau de l'accès à l'ascenseur sont renforcés.

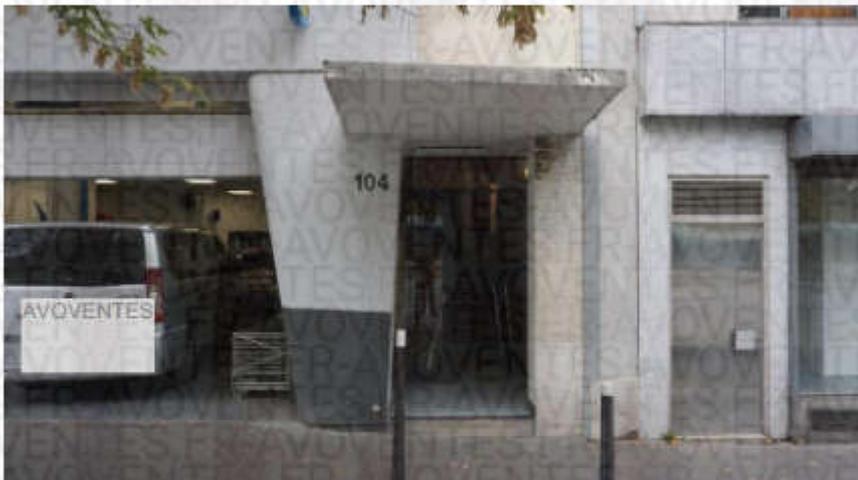
L'embranchement présente un seuil béton avec éclats au niveau du nez de marche.

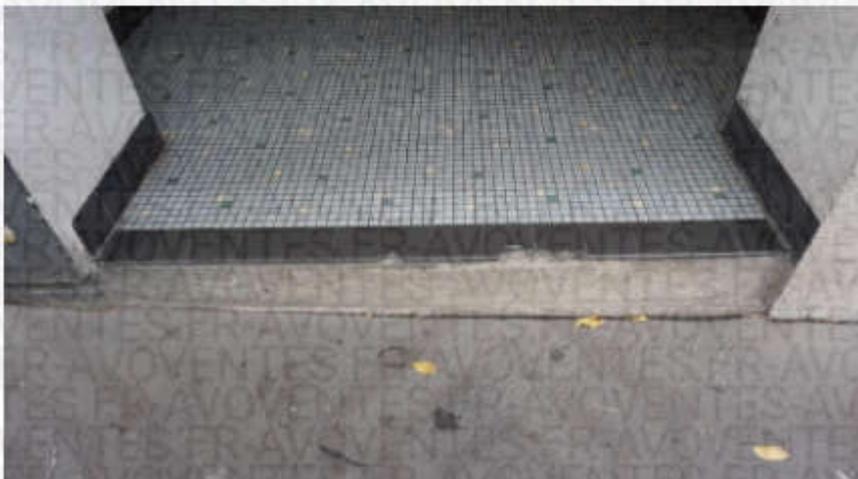
On accède à un sas extérieur couvert, carrelage mosaïque en sol avec quelques traces, marques et éclats. Absence de détérioration.

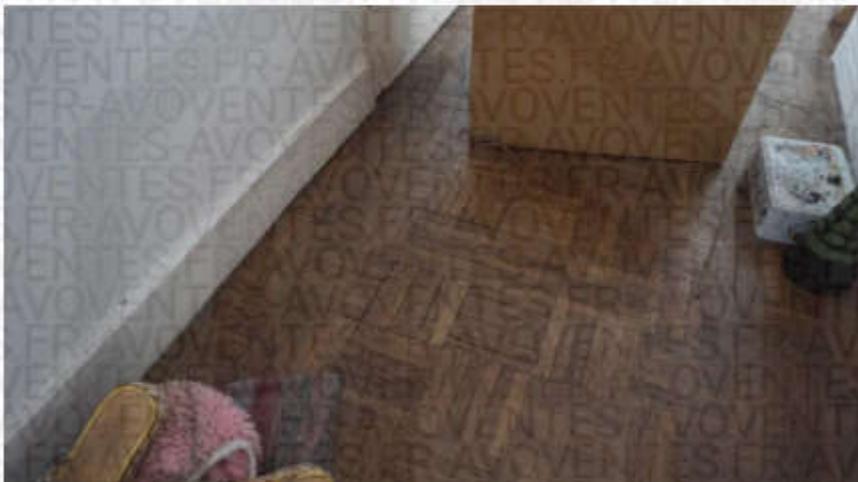
Le parquet est légèrement décollé entre la porte d'entrée et l'accès à l'office.

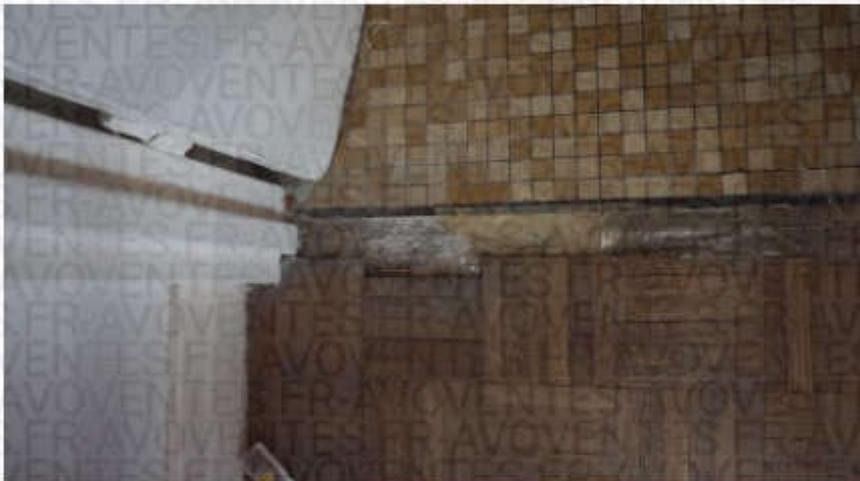
Je constate l'absence de barre de seuil, quelques lames de parquet sont manquantes.

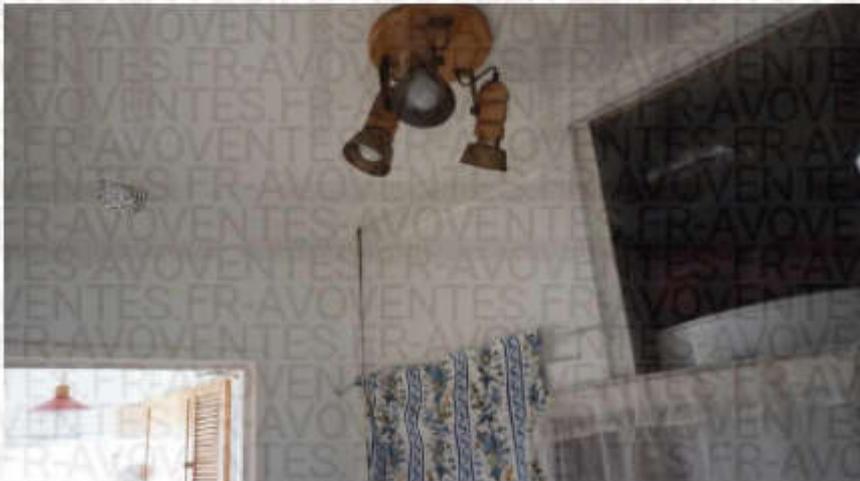
Plafond et murs peinture à l'état d'entretien, quelques traces et marques.

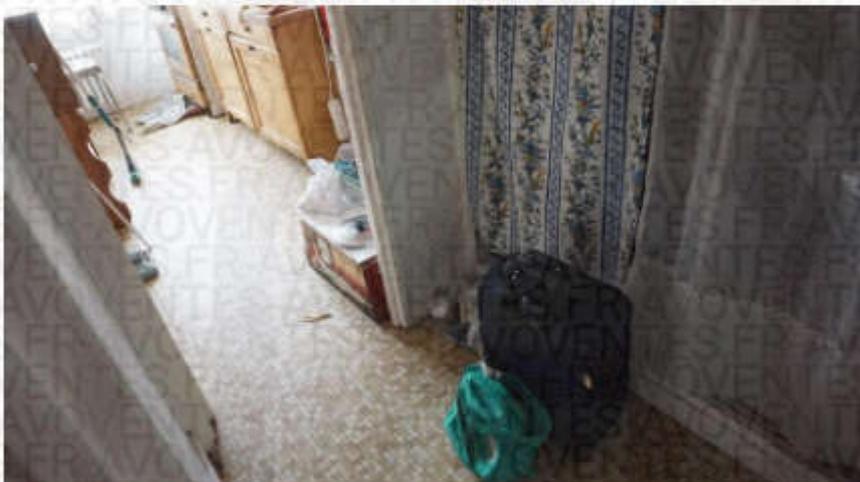
Allège murale, traces et marques, absence de détérioration structurelle.

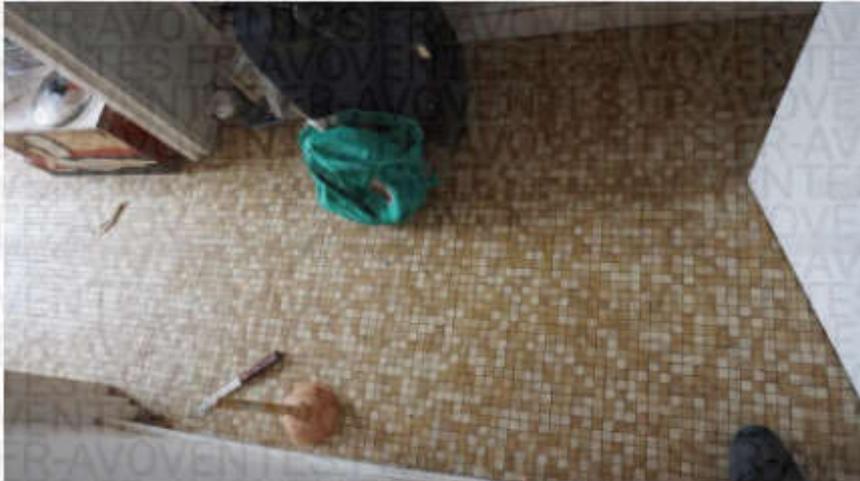
Au sol, je constate un carrelage mosaïque ancien, à l'état d'entretien.

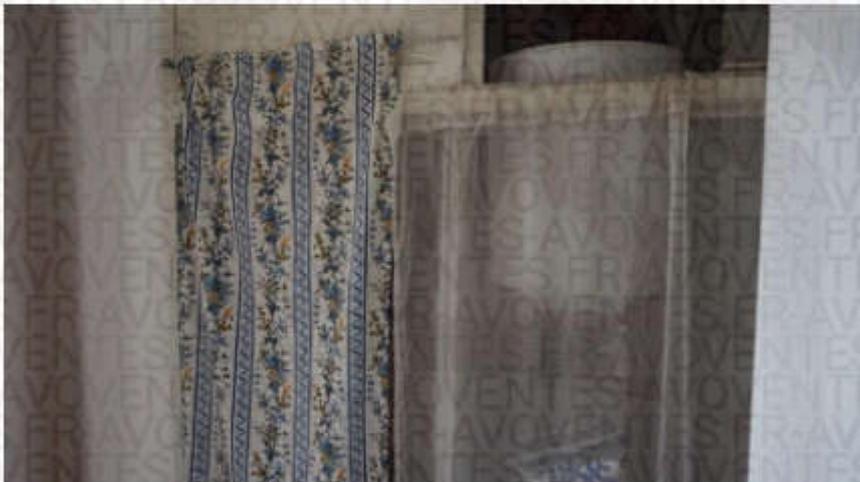
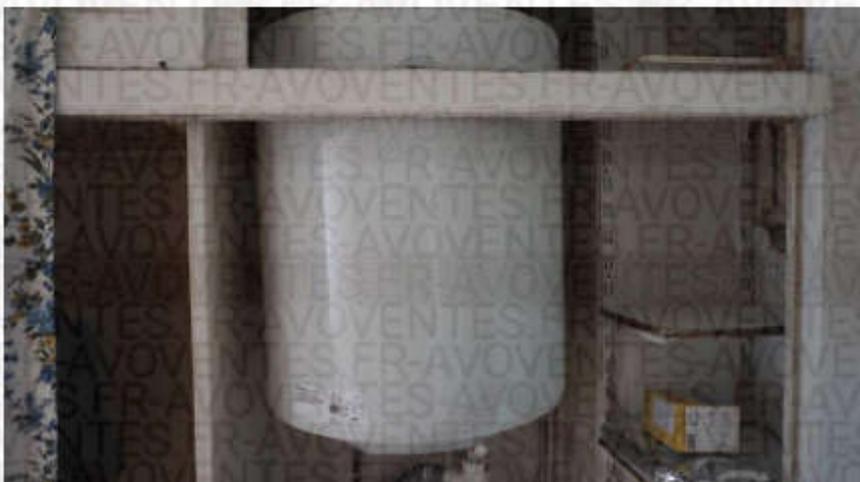
En face à l'accès, je constate un placard dont certains panneaux sont manquants. Celui-ci masque un ballon d'eau chaude d'une contenance de 75L.

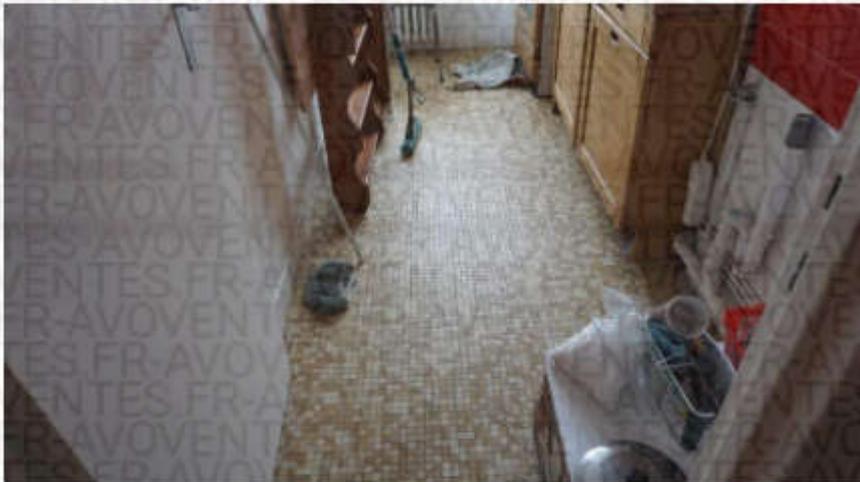
Plinthes peintes à l'état d'usage avec poussière. Sol carrelage mosaïque à l'état d'entretien, quelques traces et marques. Je constate trois prises de courant et une prise force.

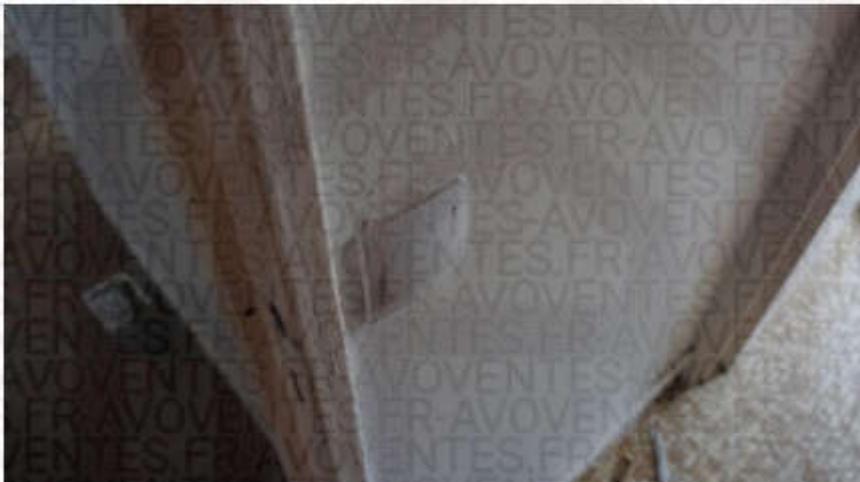
Les interrupteurs d'une manière générale sont de facture récente dans l'appartement, mais cependant sales.
Pour exemple :

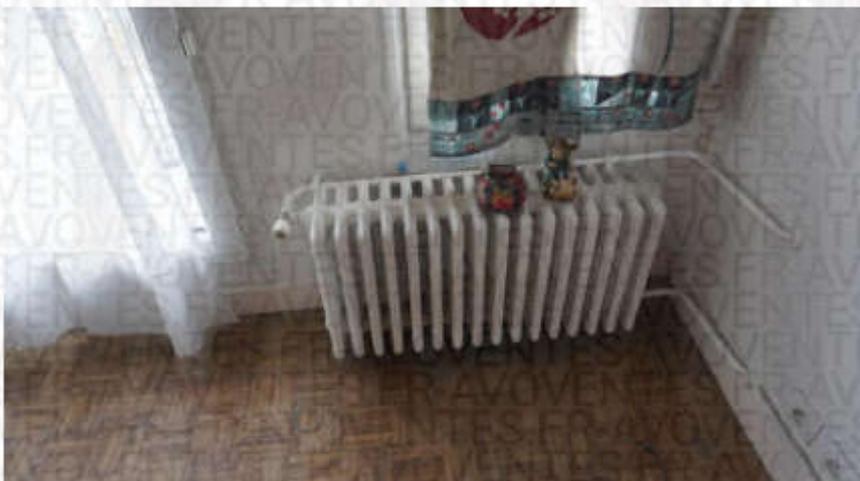
Sur la droite de la baie vitrée, je constate un radiateur en fonte peinte. Traces, marques et salissure, paraissant en bon état de fonctionnement. Je constate la présence d'un bouchon de commande non détérioré.

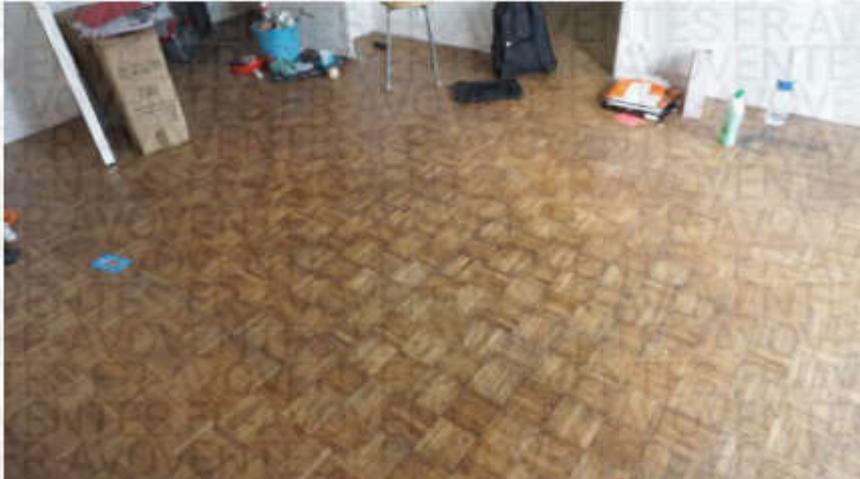
Sol parquet collé à petits-bois, quelques traces et marques.

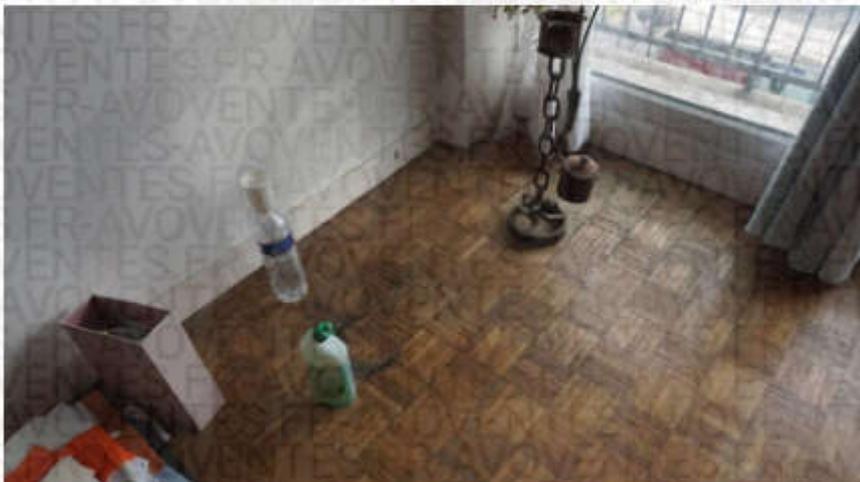
Détérioration au pied de la baie vitrée sur la gauche.

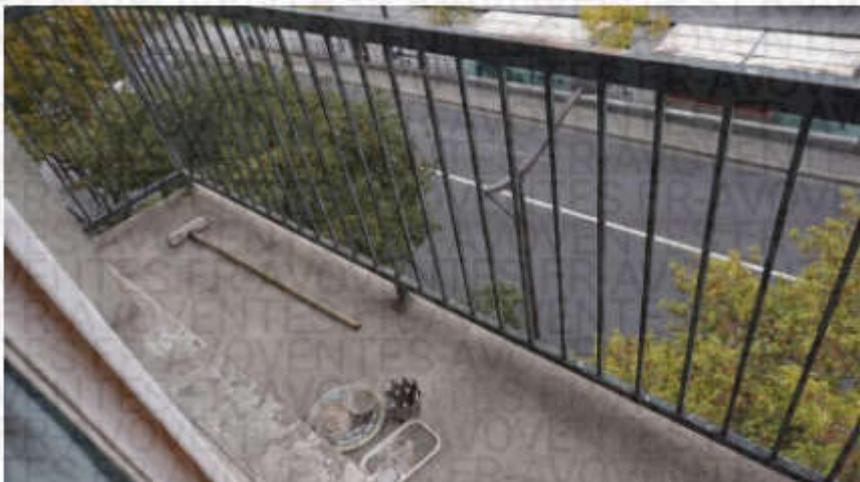
En extérieur, je constate un balcon. Sol béton, avec garde-corps métal usagé et présentant des points d'écaillage.

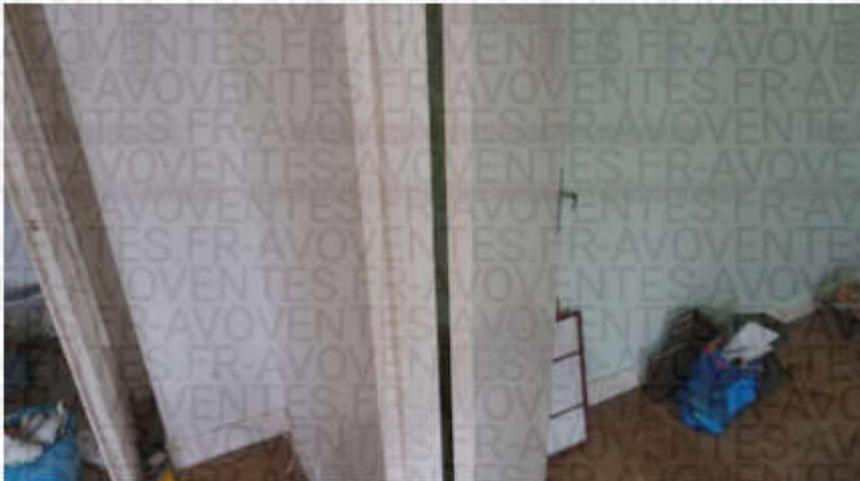
Chambre :

Plafond, peinture à l'état d'entretien, traces en face gauche à l'accès.
Absence de détérioration, l'appartement étant globalement sain.

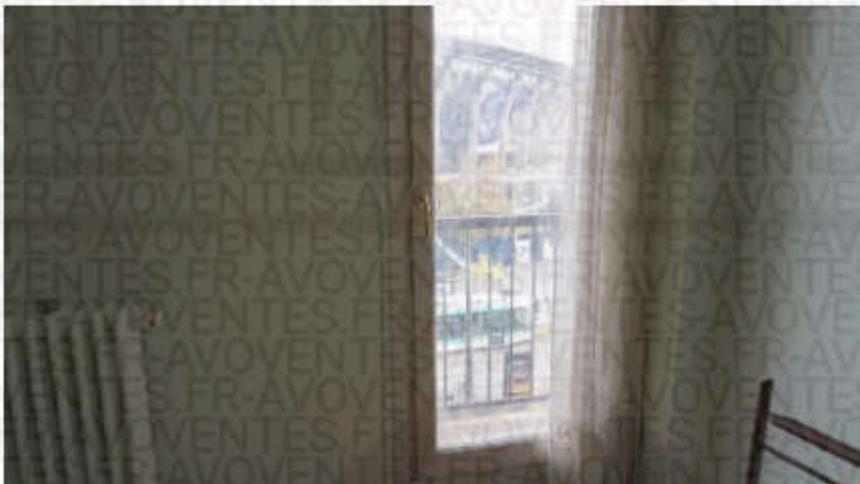
Le radiateur est situé au mur de trumeau gauche. Une porte-fenêtre un seul vantail, bois peint, avec double vitrage. Le vitrage est sale, non détérioré. Fonctionnement rien à signaler.

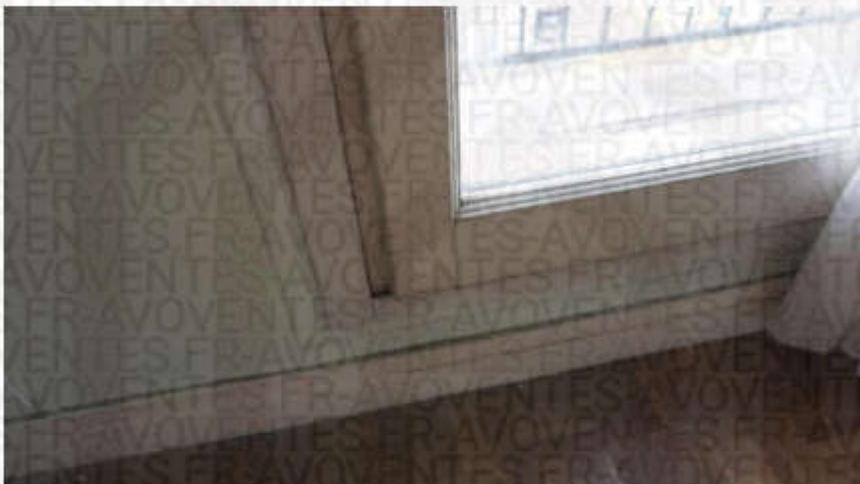
Au soubassement, quelques traces et marques, poussière.

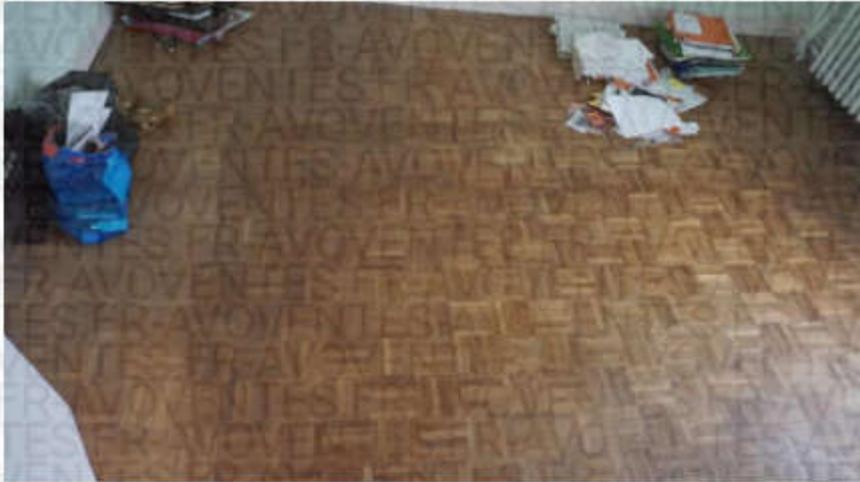
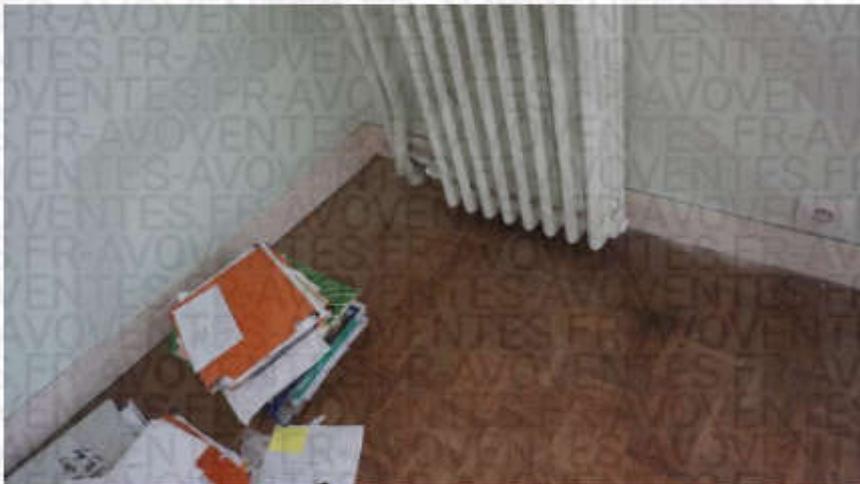
Sol, parquet collé avec petits-bois ancien. Une trace d'emprise mobilière sur la gauche correspondant à un ancien placard, quelques traces, marques et rayures superficielles. Absence de détérioration structurelle. Quelques traces également au pourtour du radiateur.

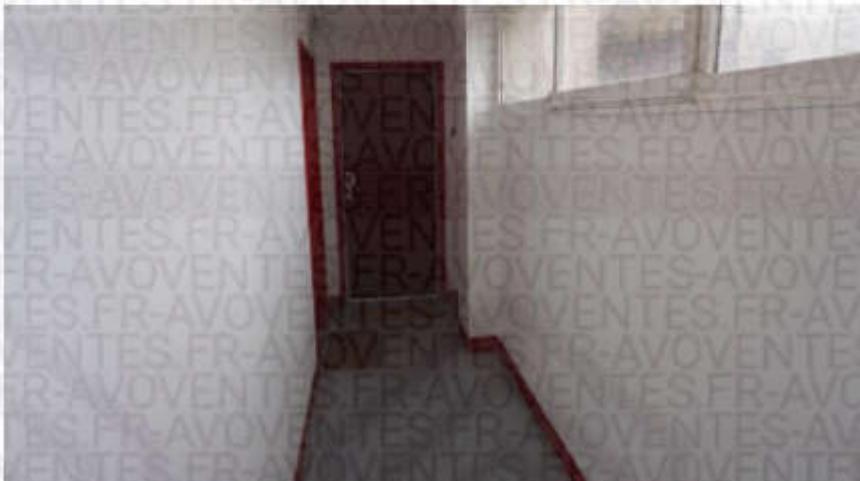
Sur la gauche, je constate que le couloir se poursuit en desservant deux logements.

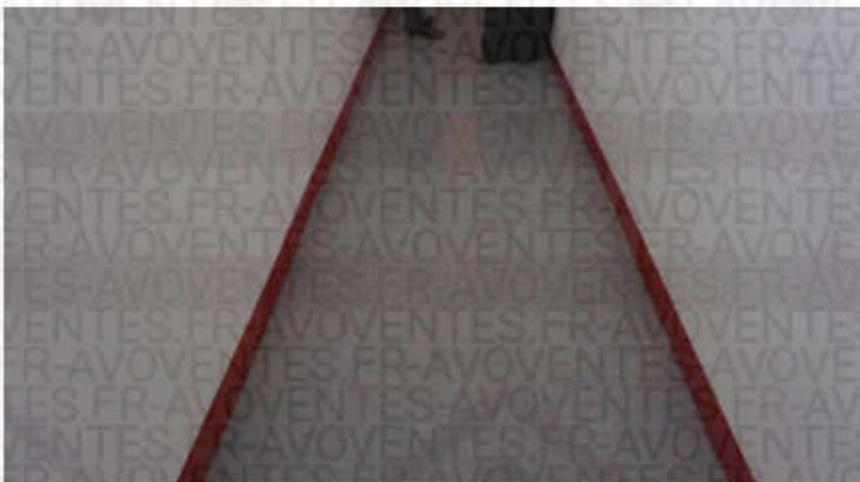
Sol linoléum à l'état d'entretien, propre.

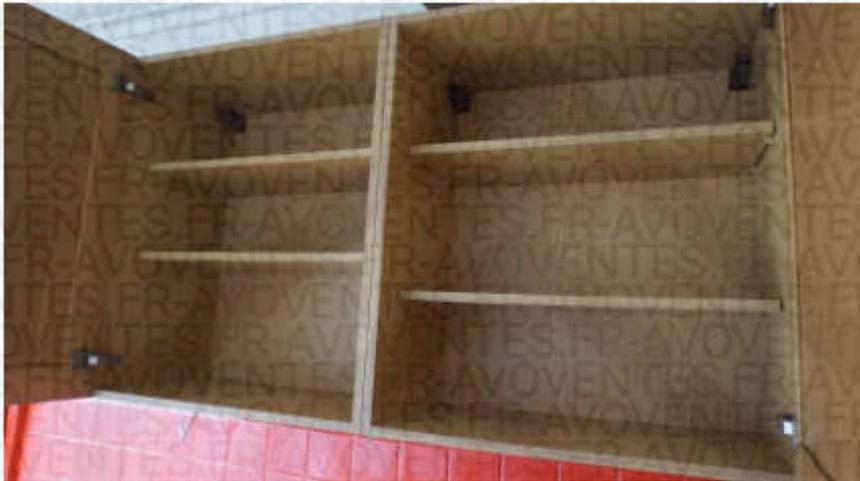
Je constate l'absence de réfrigérateur dans la cuisine et que les placards sont vides.

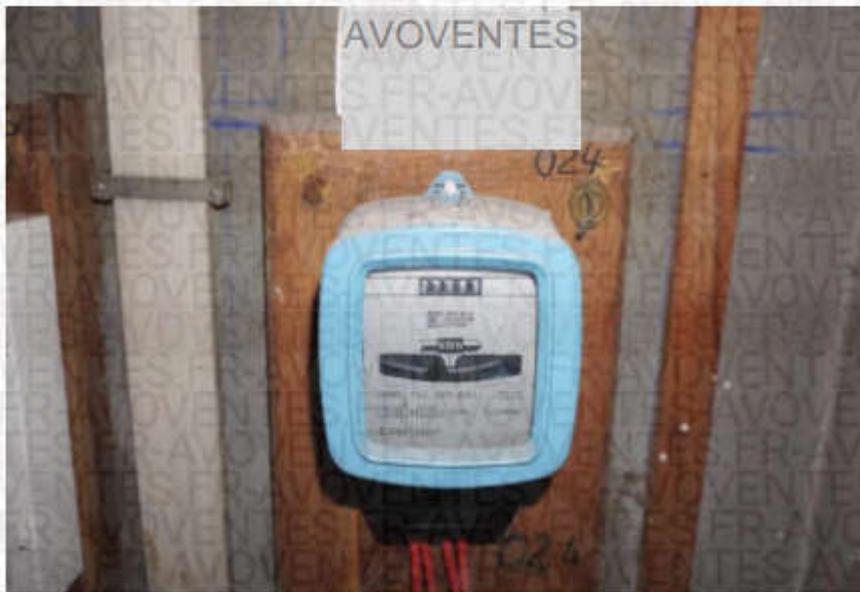
Au mi-palier, dans les parties communes, je constate un compteur électrique donnant 27059 Kwh, **compteur n°808B053800.**

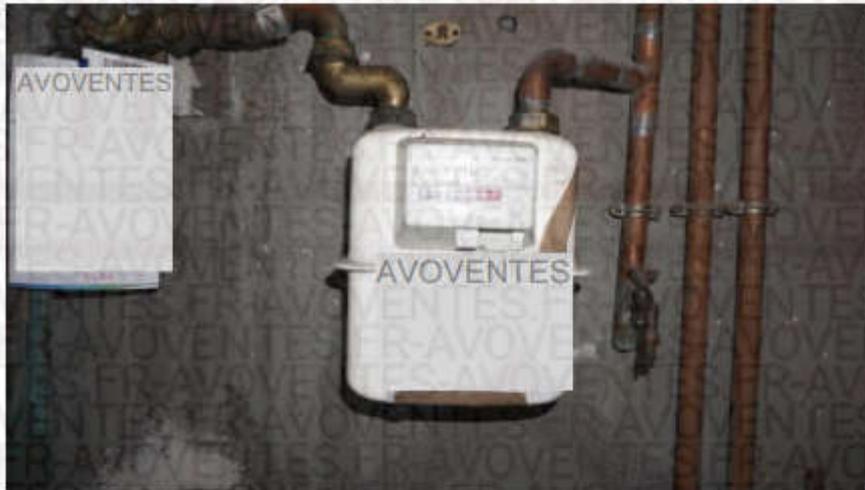
Compteur gaz sous étiquette N, **compteur n°0302A1038534** donnant 883 m³.
