## PROCES VERBAL DE DESCRIPTION SUR SAISIE-IMMOBILIERE

→ **Sur la commune de ETREMBIERES (Haute-Savoie) 74100, Le Pas de l'Echelle :**

Dans un ensemble immobilier soumis au régime de la copropriété dénommé « LE PARC DU LEMAN »

Résidence Le PARC DU LEMAN - Bâtiment G – Appartement G05

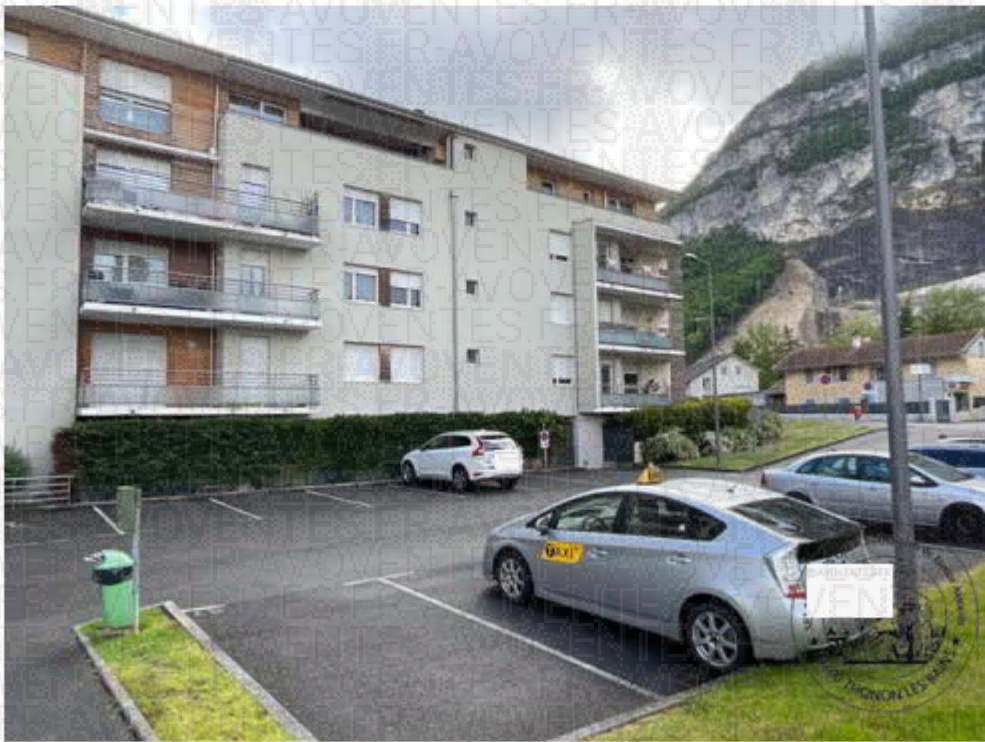
Les bâtiments sont en bon état apparent avec des façades crépies et des bardages en bois :

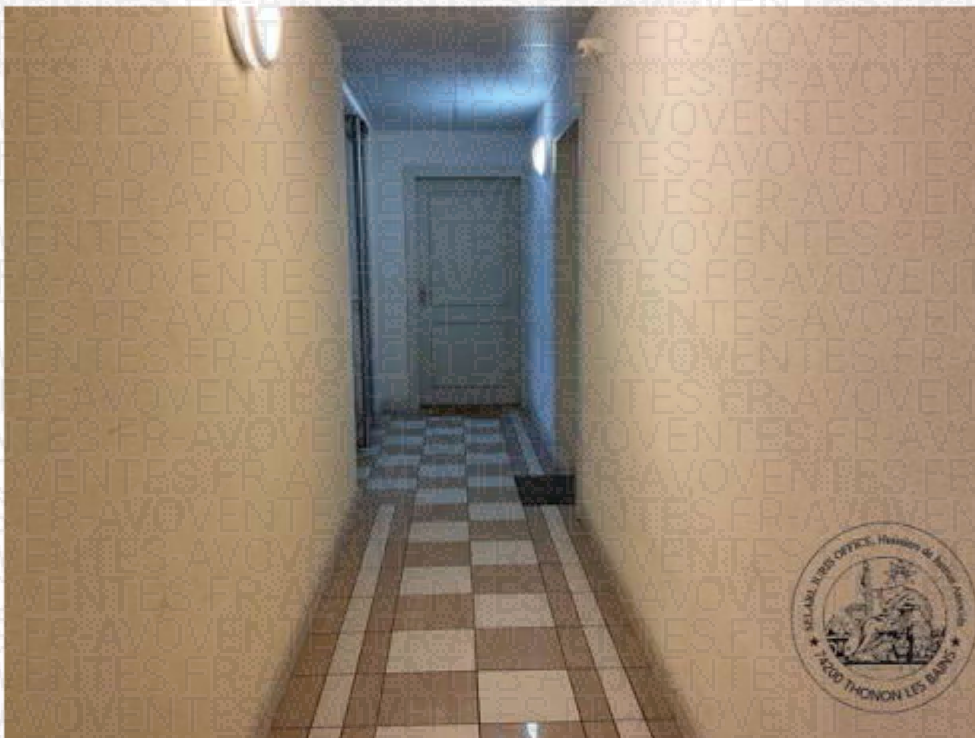
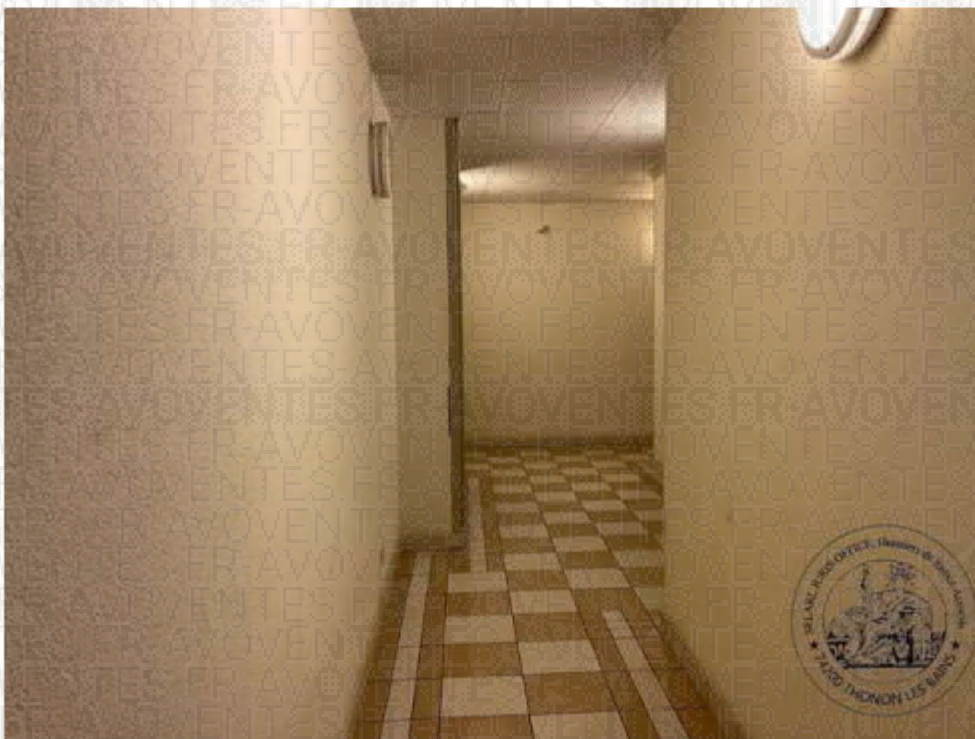
Les parties communes de la résidence sont à l'état d'usage avec des sols carrelés et des murs crépis en beige. Le plafond est recouvert d'un faux-plafond avec des luminaires à détection de mouvement :

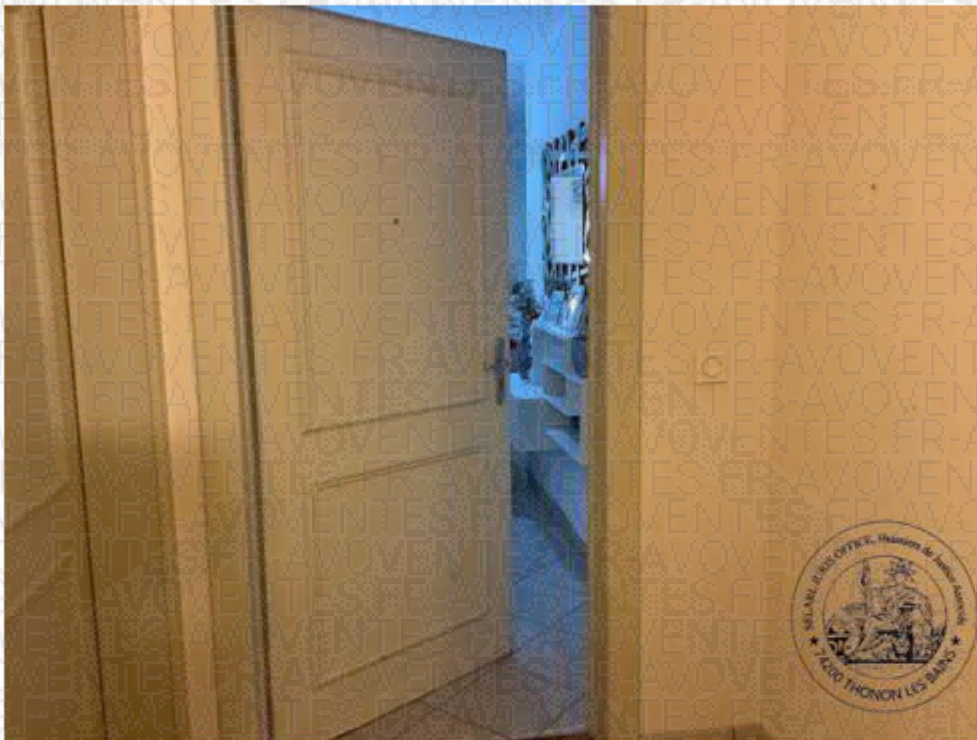
## Porte d'entrée :

En bois peint N°005 avec un judas et la présence de traces noirâtres ainsi que des éclats en bas de porte des deux cotés :

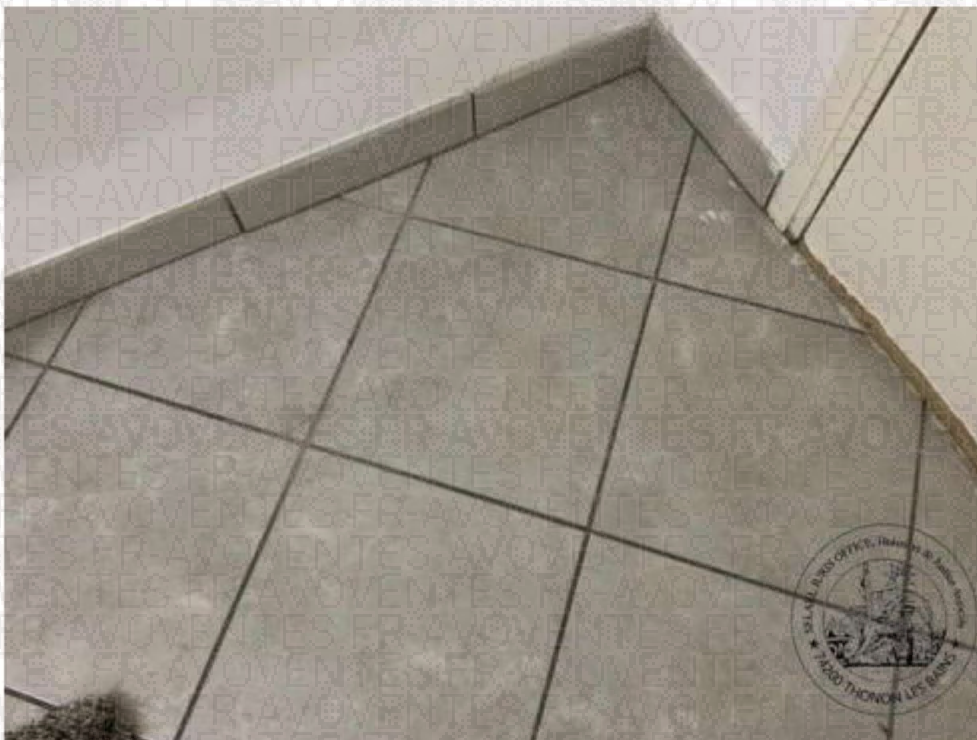
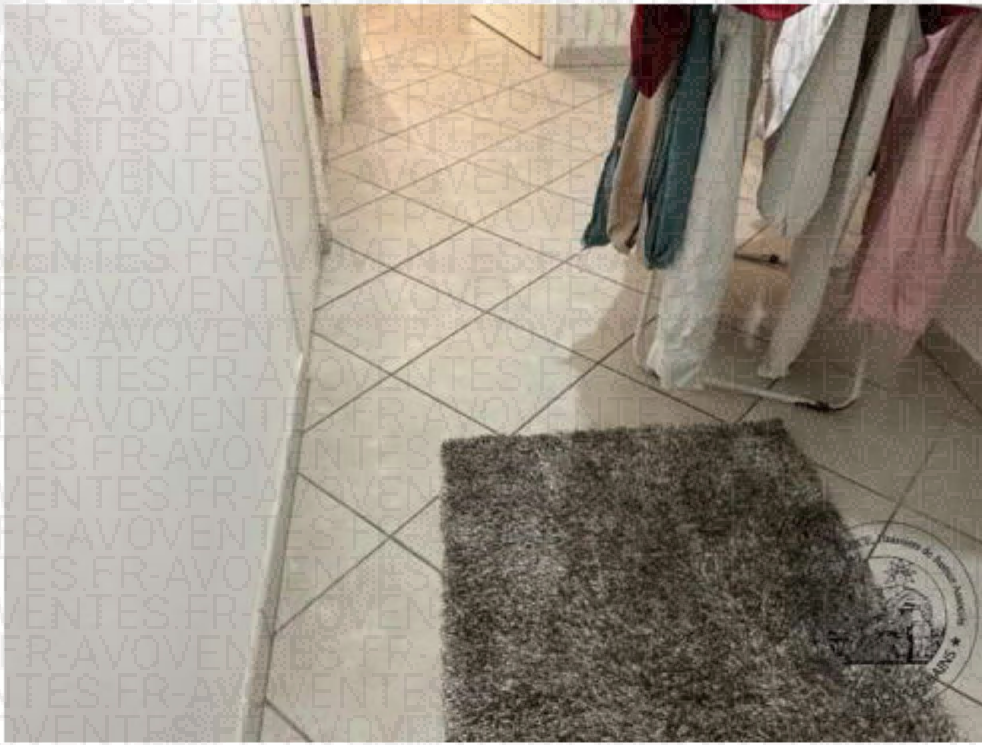
Sol :

Carrelage gris à l'état d'usage avec quelques traces de débordement de peinture blanche des murs :

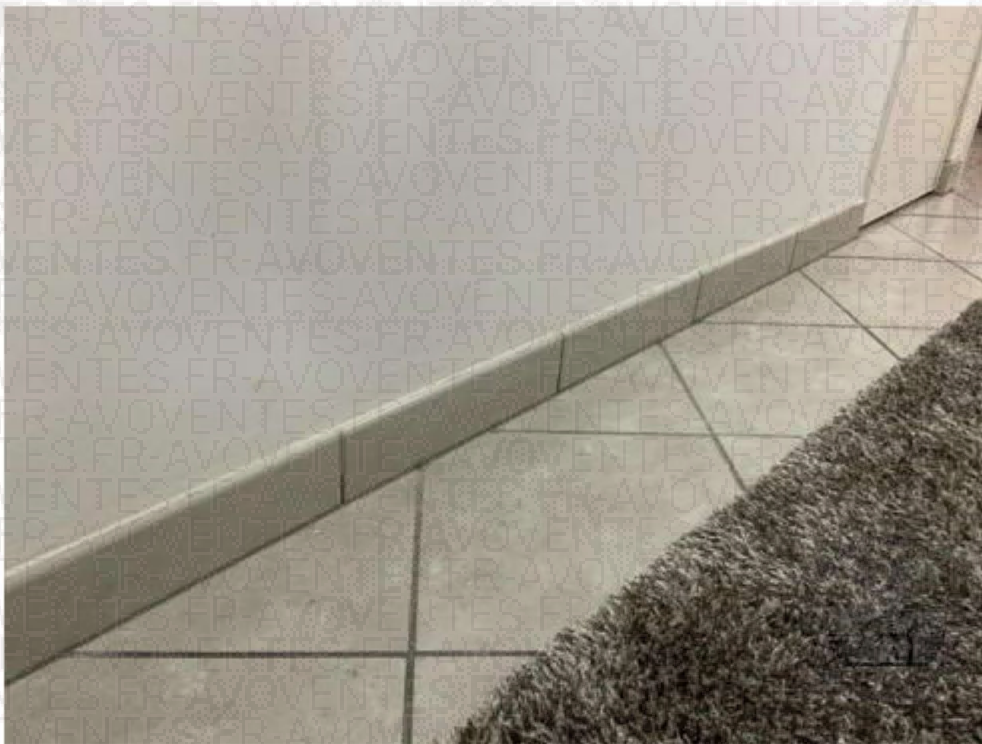
#### Plinthes :

Carrelage gris à l'état d'usage avec quelques traces de débordement de peinture blanche :

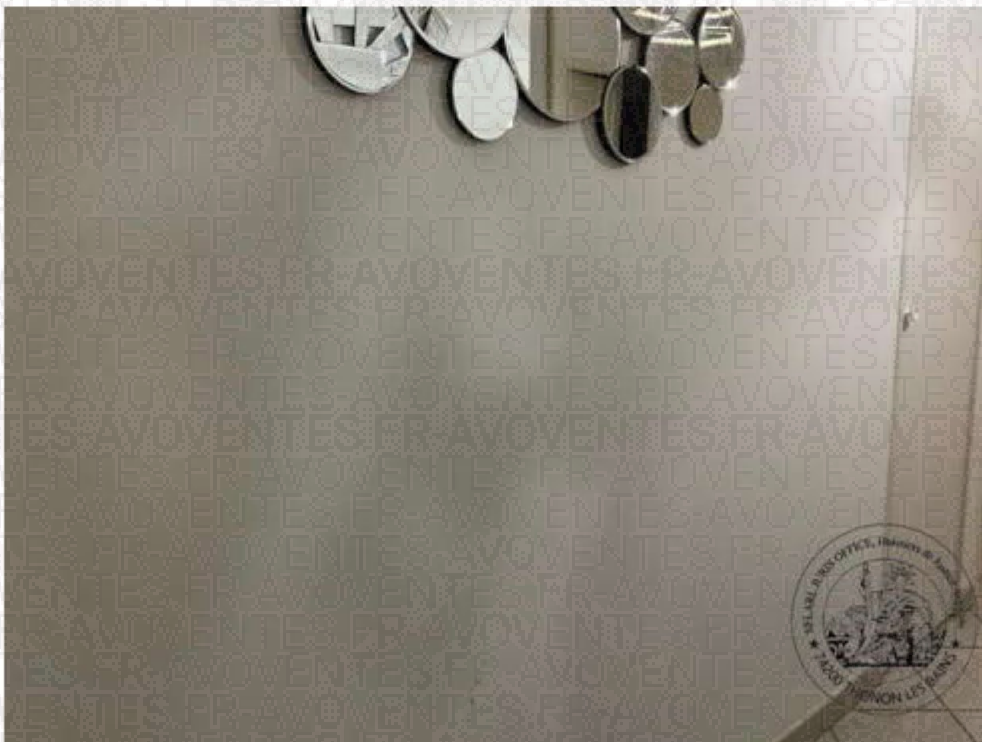
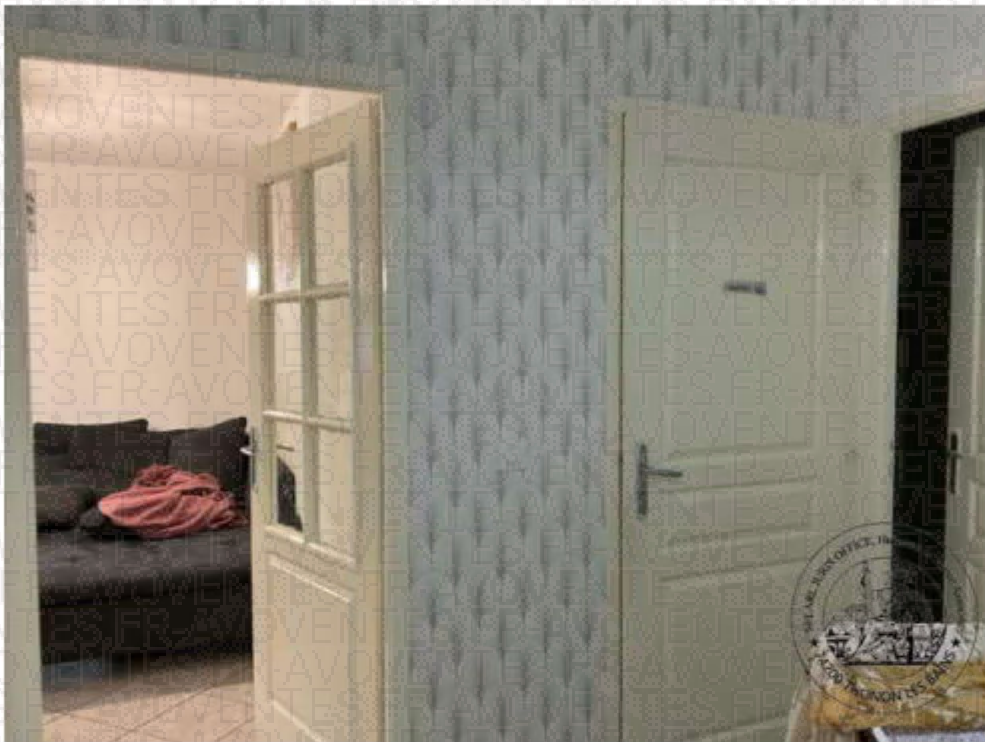
**Murs :**

Peinture blanche avec quelques légères traces noirâtres et un pan de mur tapissé le long du salon et des WC :

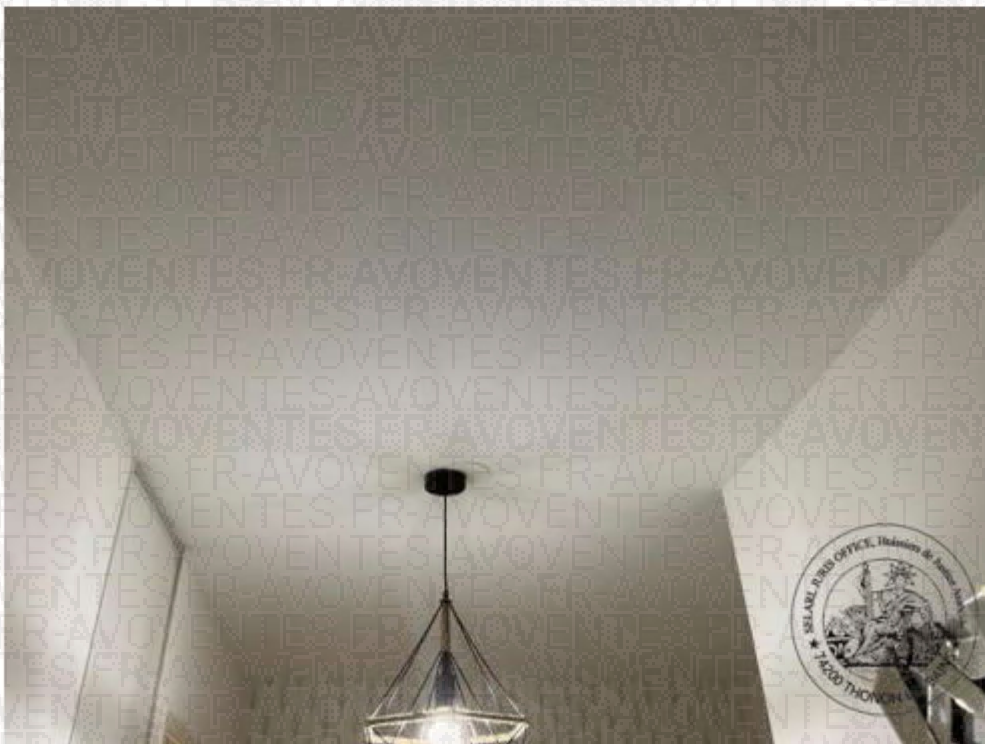
**Plafond :**

Crépi peint en blanc en bon état :

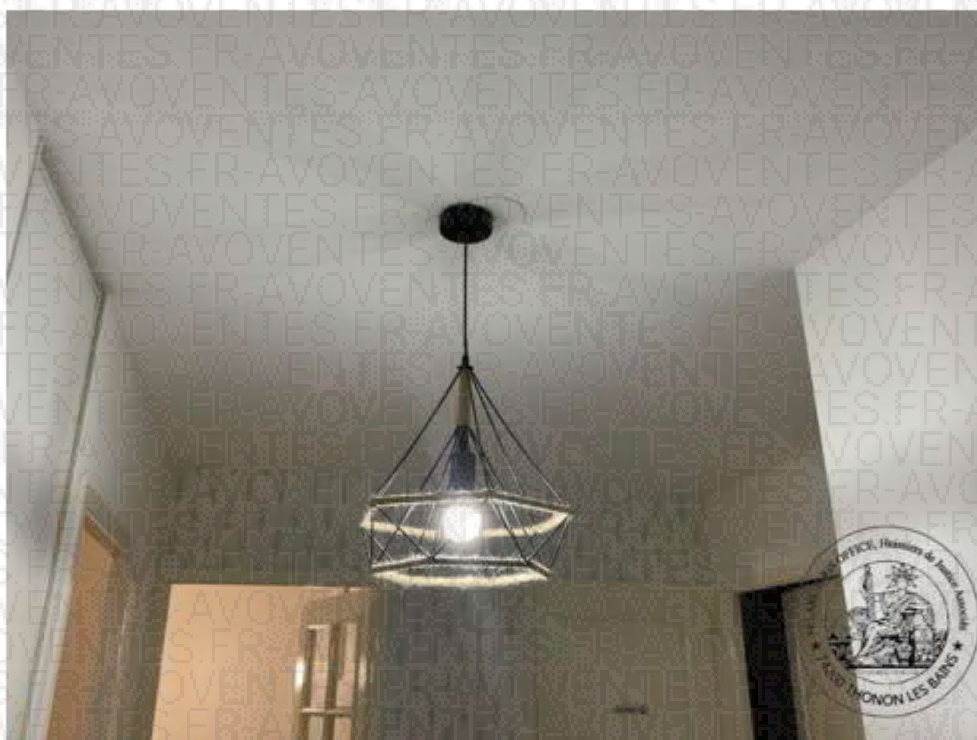
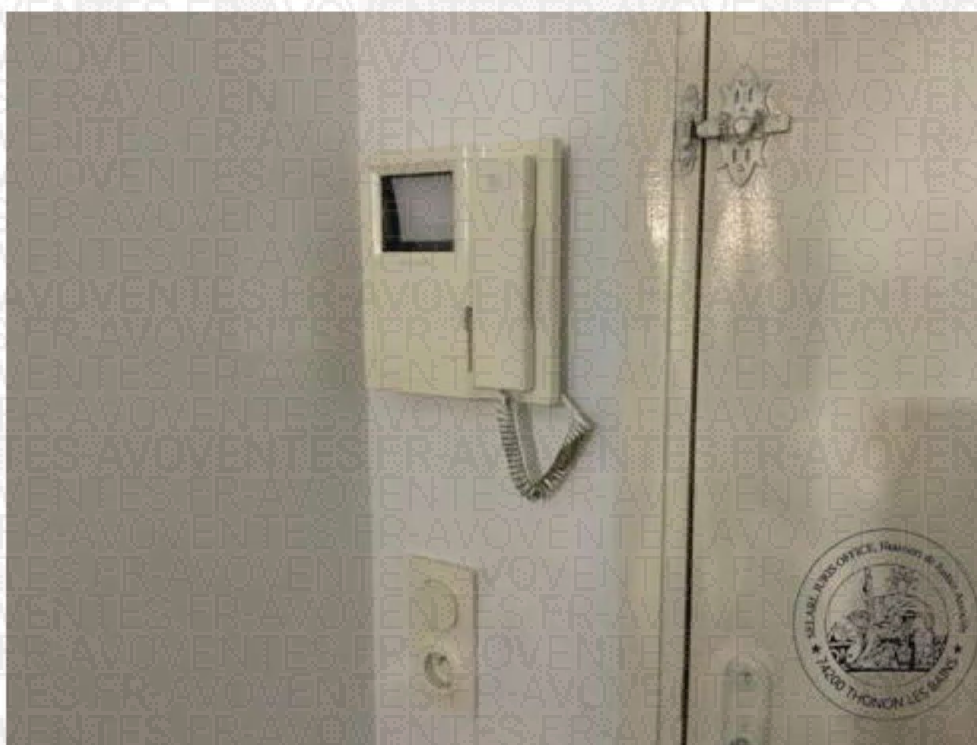
## Equipements :

Un point lumineux en plafond en état de fonctionnement, un interphone en état de fonctionnement, un placard mural deux portes coulissantes blanches avec une porte sortie du rail et à refixer, un placard mural une porte blanche dissimulant le tableau électrique avec compteur LINKY et disjoncteur, raccordement à la fibre optique :

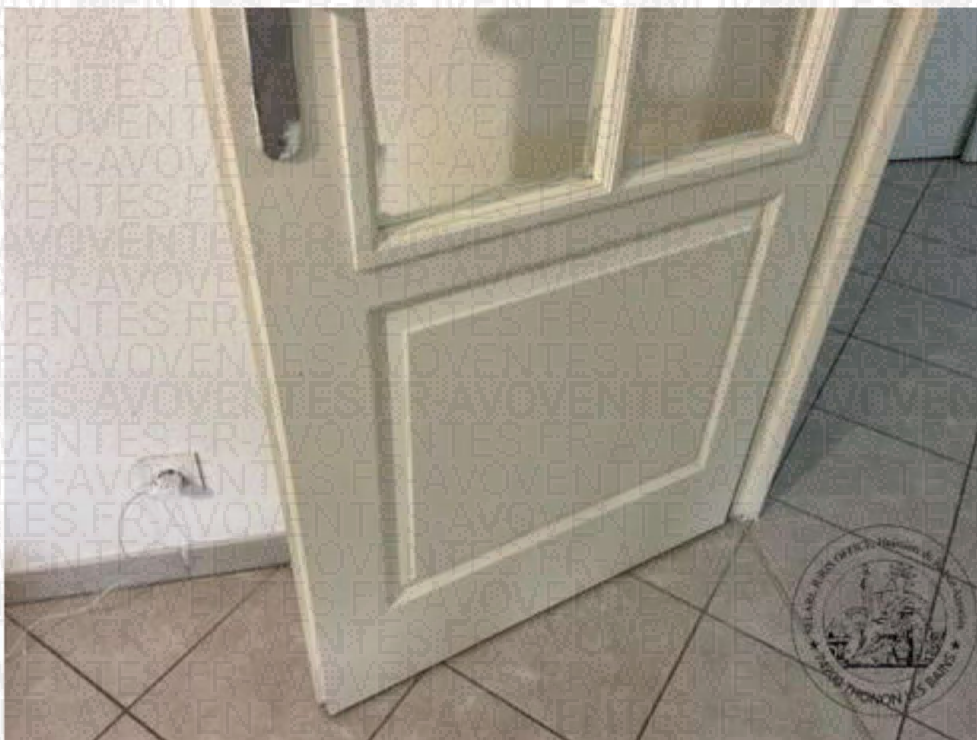
**Porte :**

En bois peint en blanc avec partie supérieure vitrée et la présence de traces de débordement de peinture blanche sur les vitrages et sur la poignée de la porte :

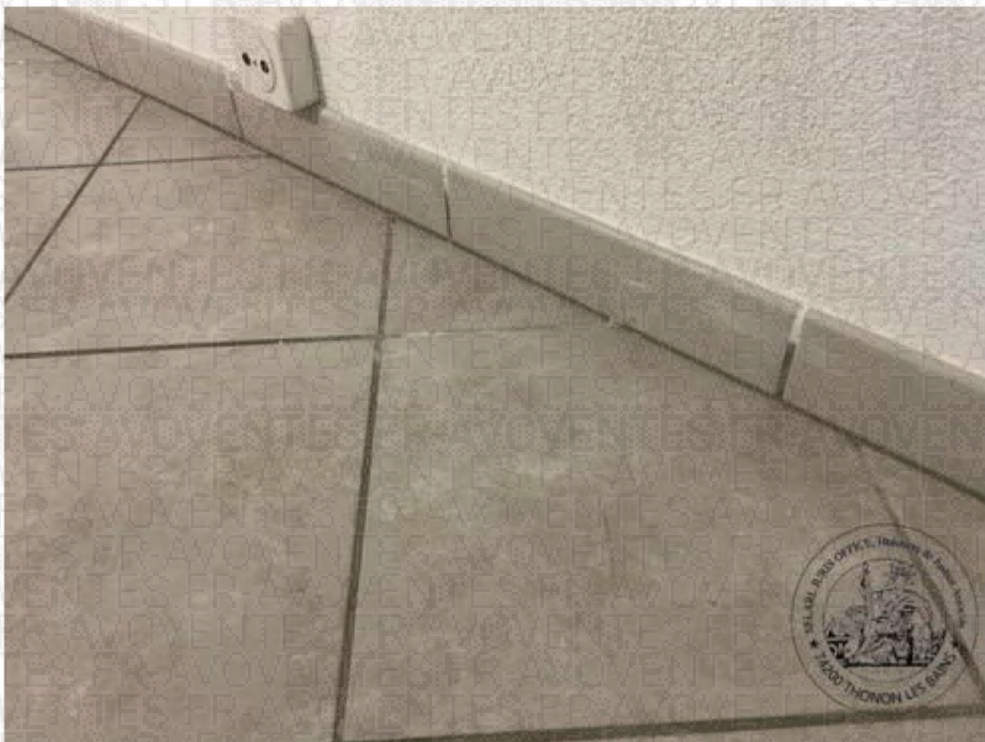
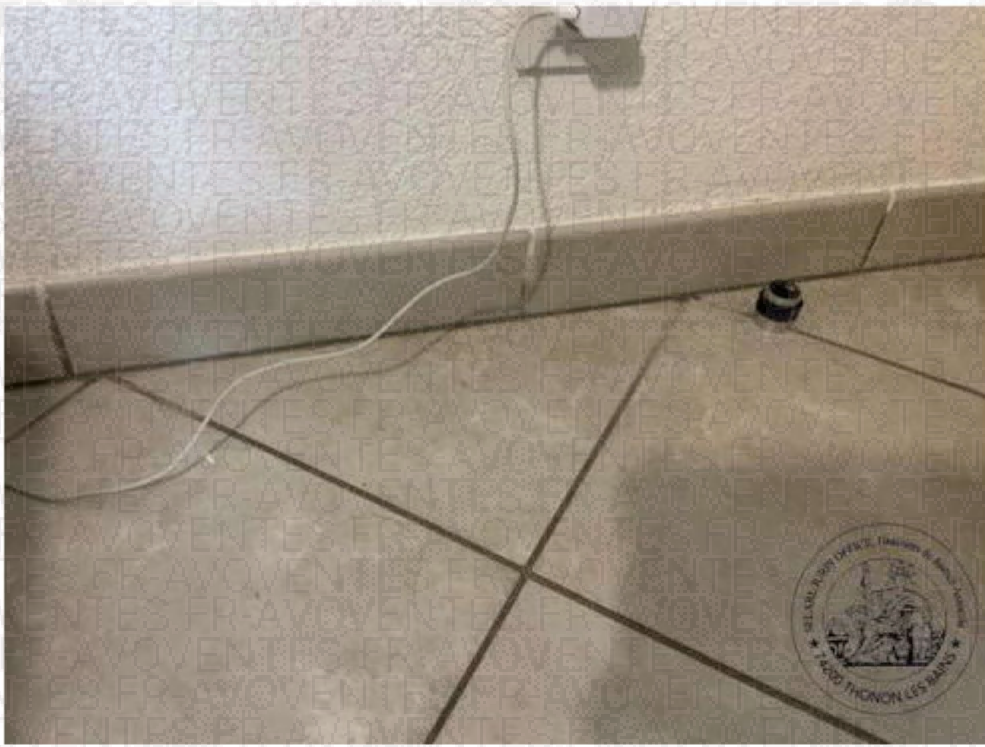
**Plinthes :**

Carrelage gris à l'état d'usage avec quelques traces de débordement de peinture blanche :

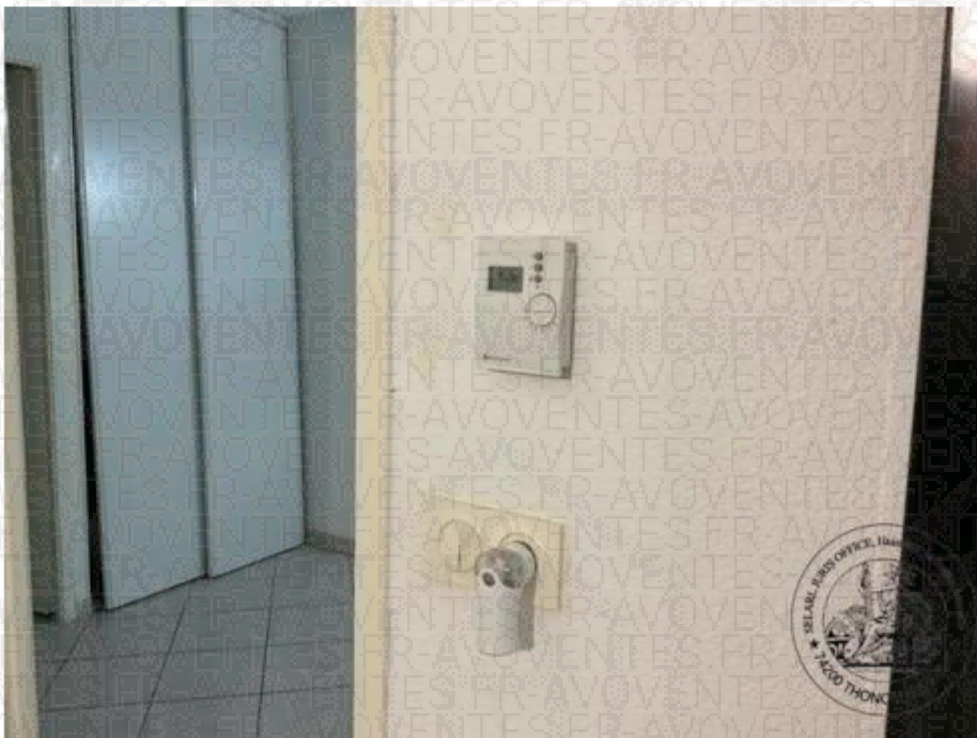
### Equipements :

Un thermostat général sous réserve de bon fonctionnement, deux points lumineux en plafond, un radiateur avec vanne sous réserve de bon fonctionnement, une porte-fenêtre avec menuiseries et vitrages à l'état d'usage, volet roulant manuel en état de fonctionnement :

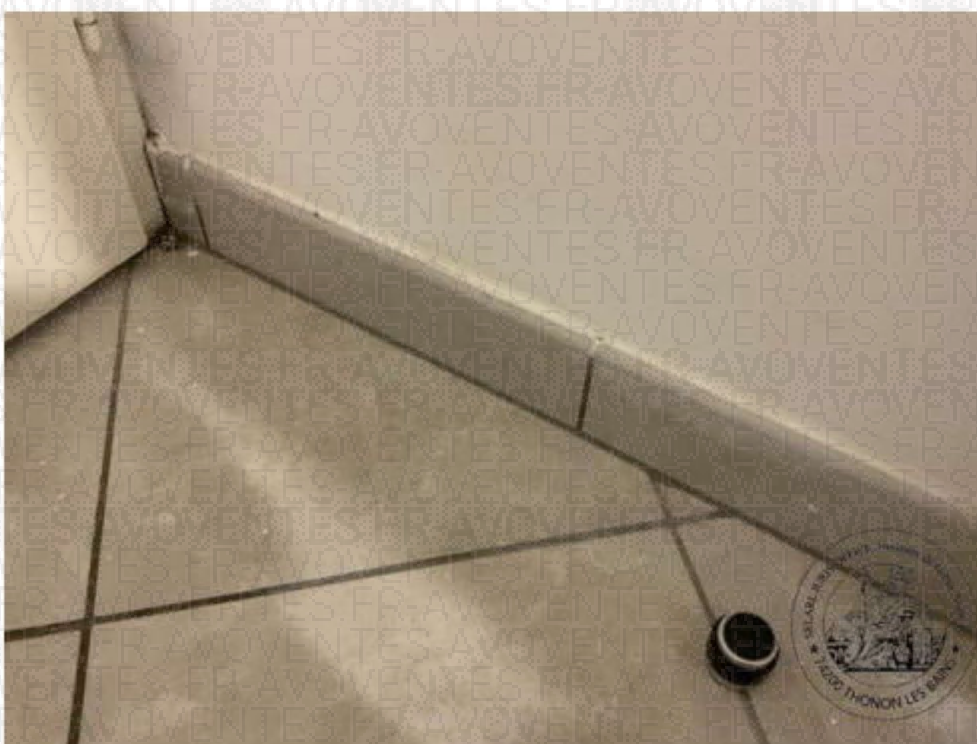
**Plinthes :**

Carrelage gris à l'état d'usage avec quelques traces de débordement de peinture blanche :

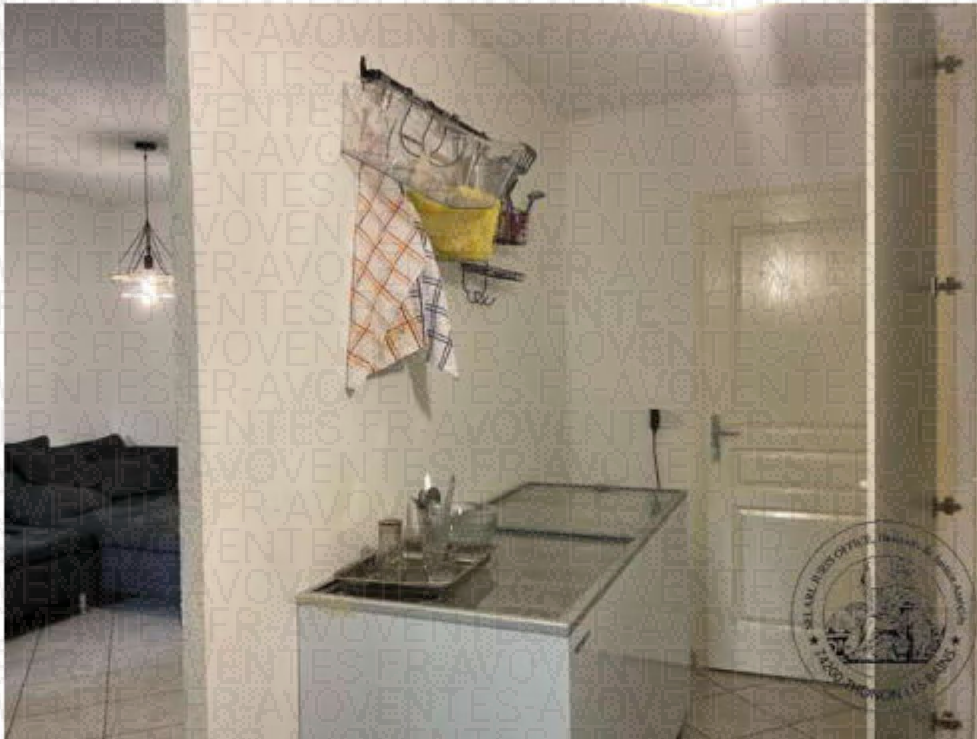
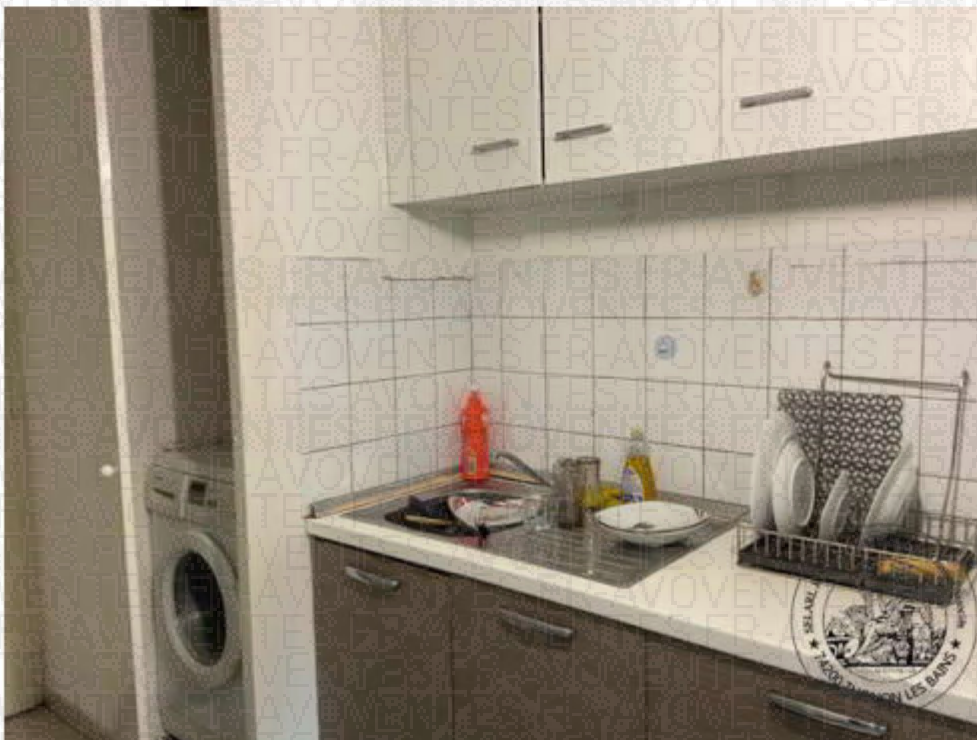
**Murs :**

Peints en blanc avec quelques traces jaunâtres + crédence faïencée blanche le long du plan de travail :

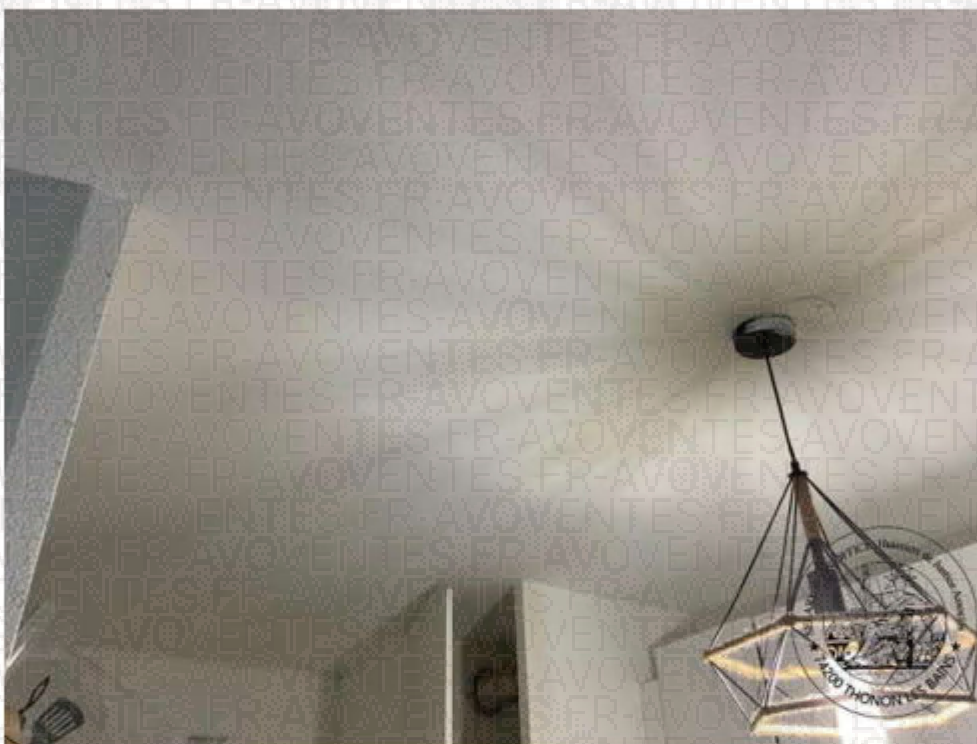
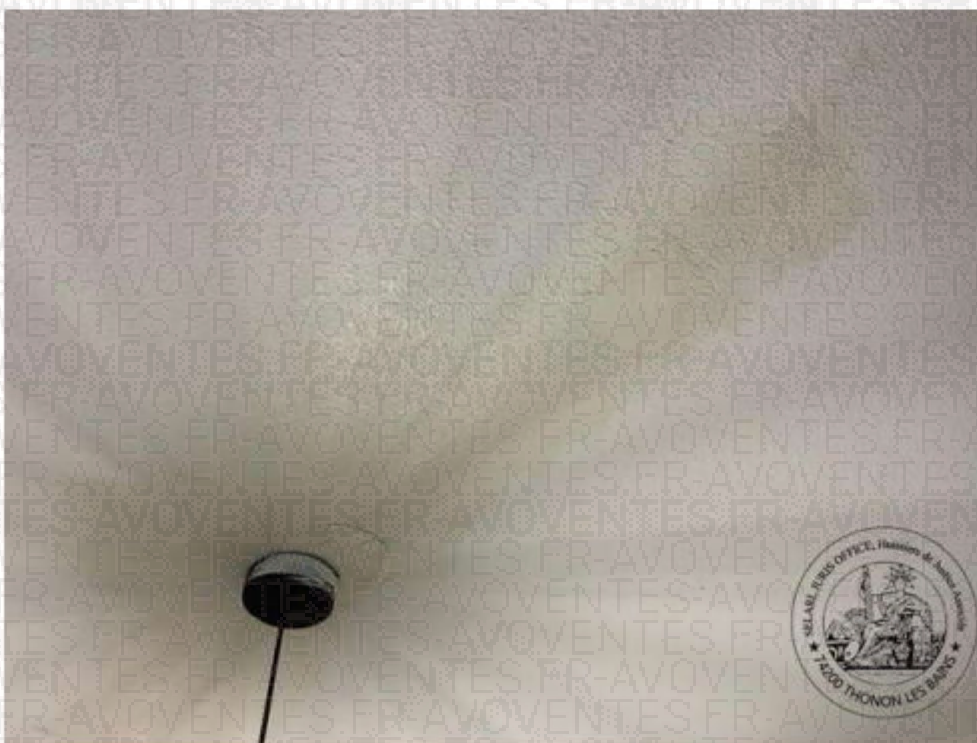
**Plafond :**

Crépi peint en blanc avec des traces jaunâtres autour du point lumineux :

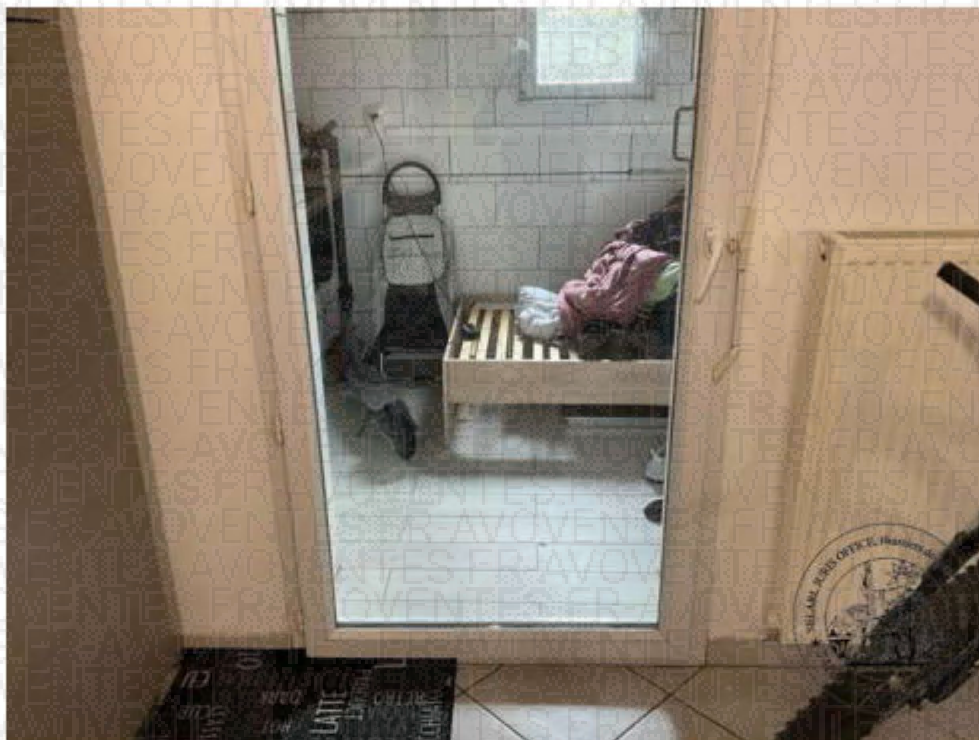
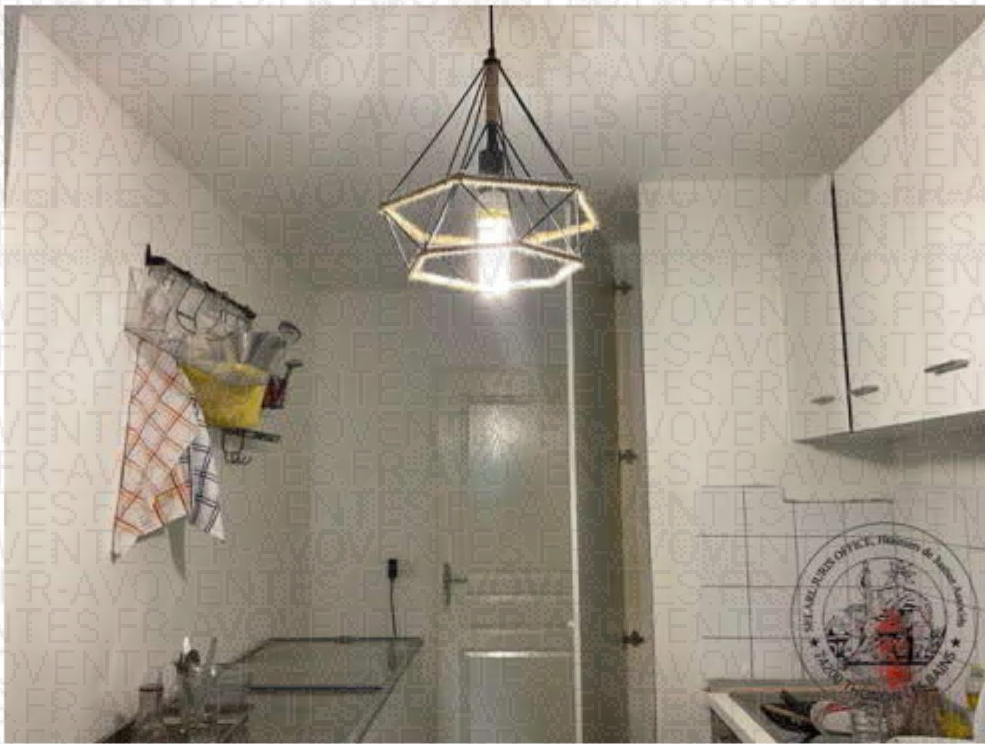
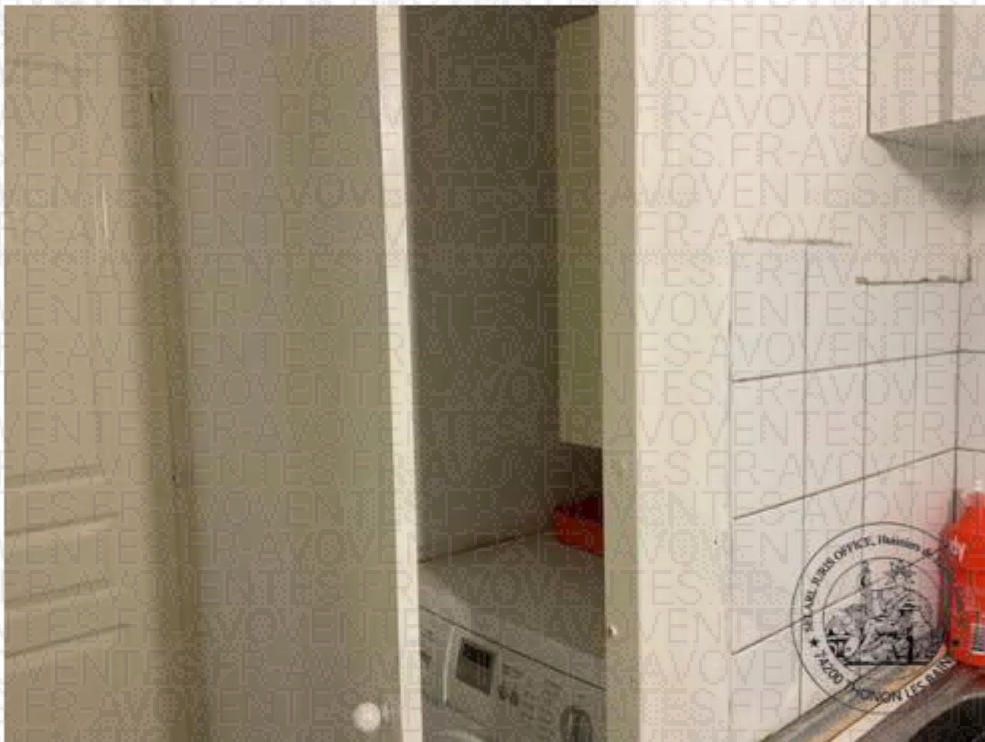
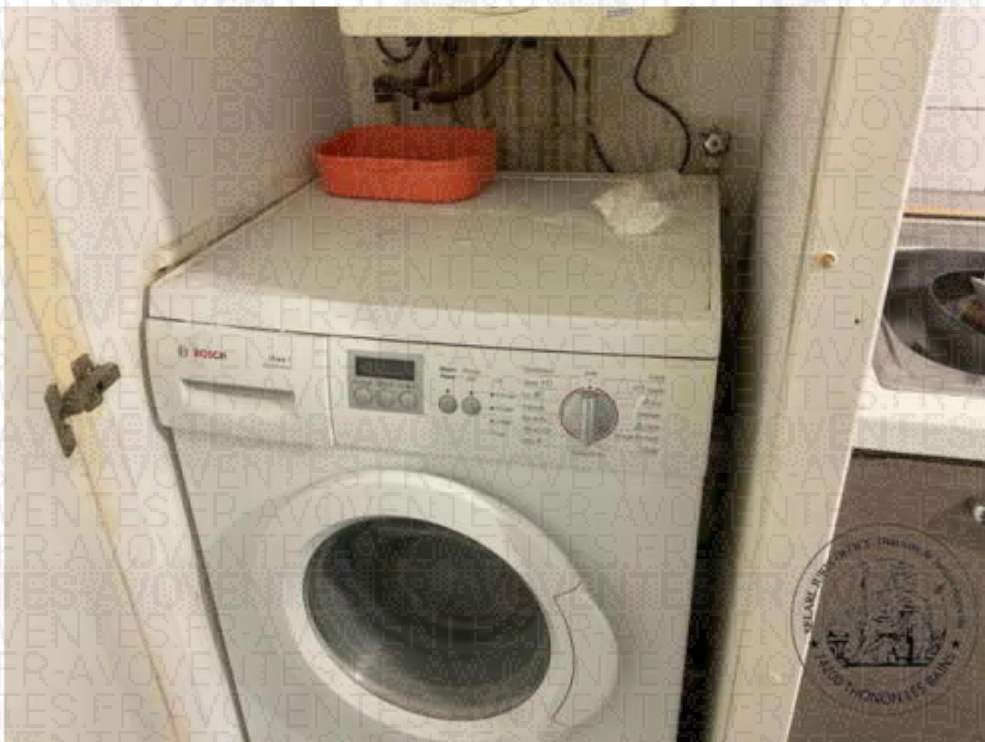
## Equipements :

Une porte-fenêtre avec menuiseries et vitrage à l'état d'usage, volet roulant manuel en état de fonctionnement, un point lumineux en plafond en état de fonctionnement, un placard mural avec une porte en bois peinte en blanc dissimulant une arrivée d'eau avec évacuation pour la machine à laver et la chaudière à gaz, cuisine équipée et aménagée en bois avec quelques éclats sur les façades de portes, un évier un bac en inox avec robinetterie à l'état d'usage, un four électrique, une plaque de cuisson électrique, réfrigérateur encastré, une hotte aspirante électrique, éléments de placards hauts et bas :

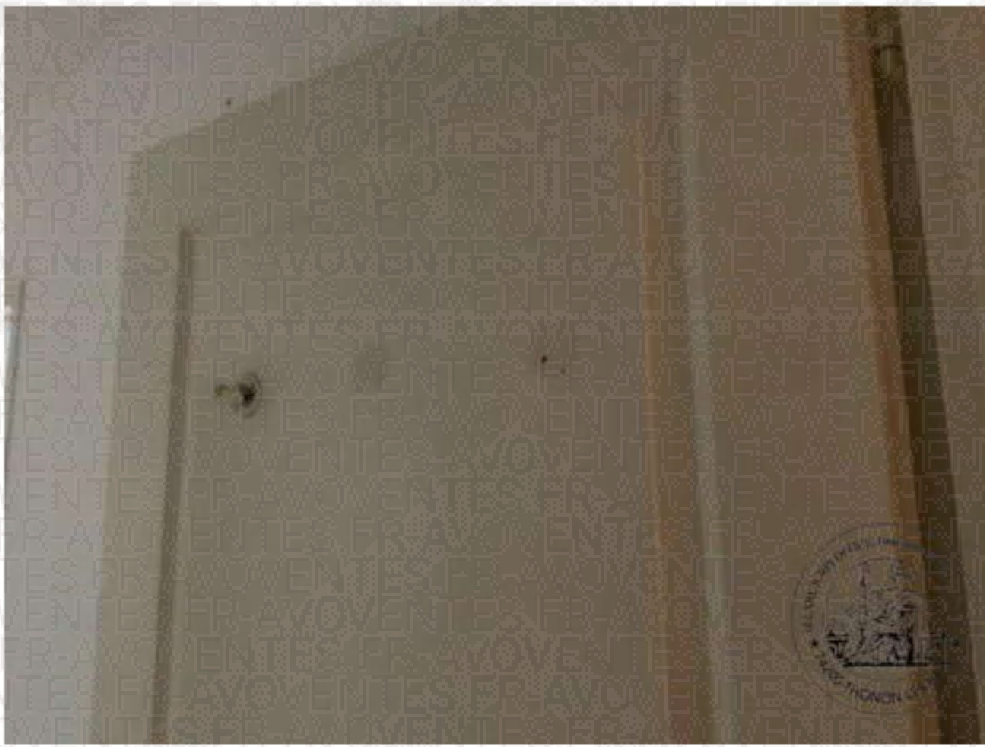
Porte :

En bois peint en blanc avec des traces de crochets adhésifs côté intérieur de la pièce :

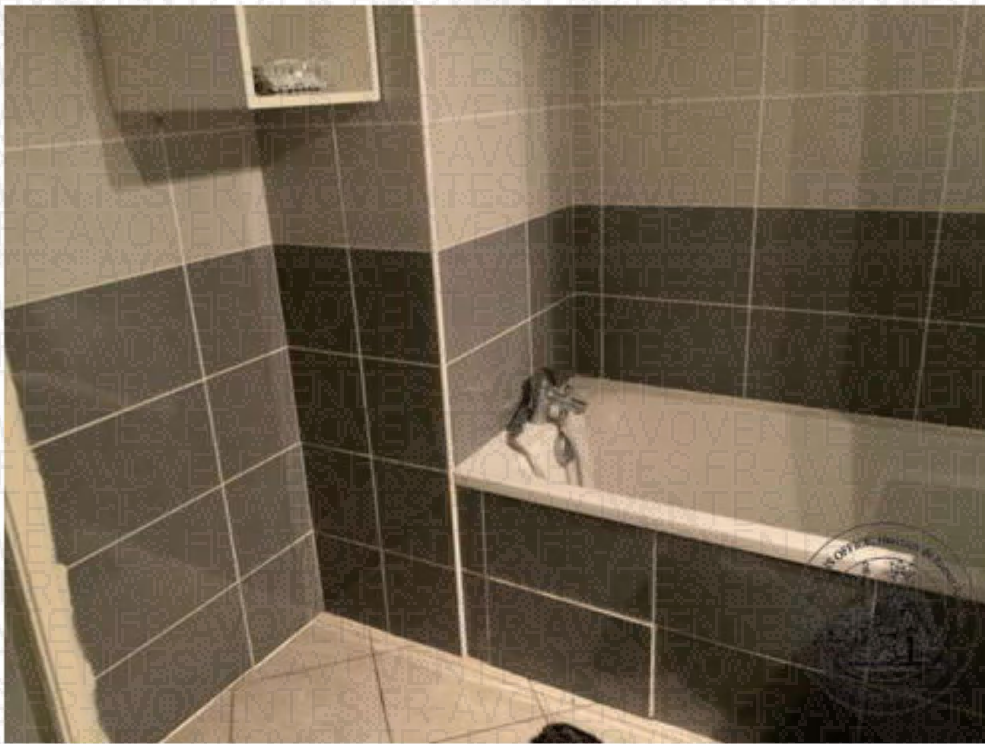
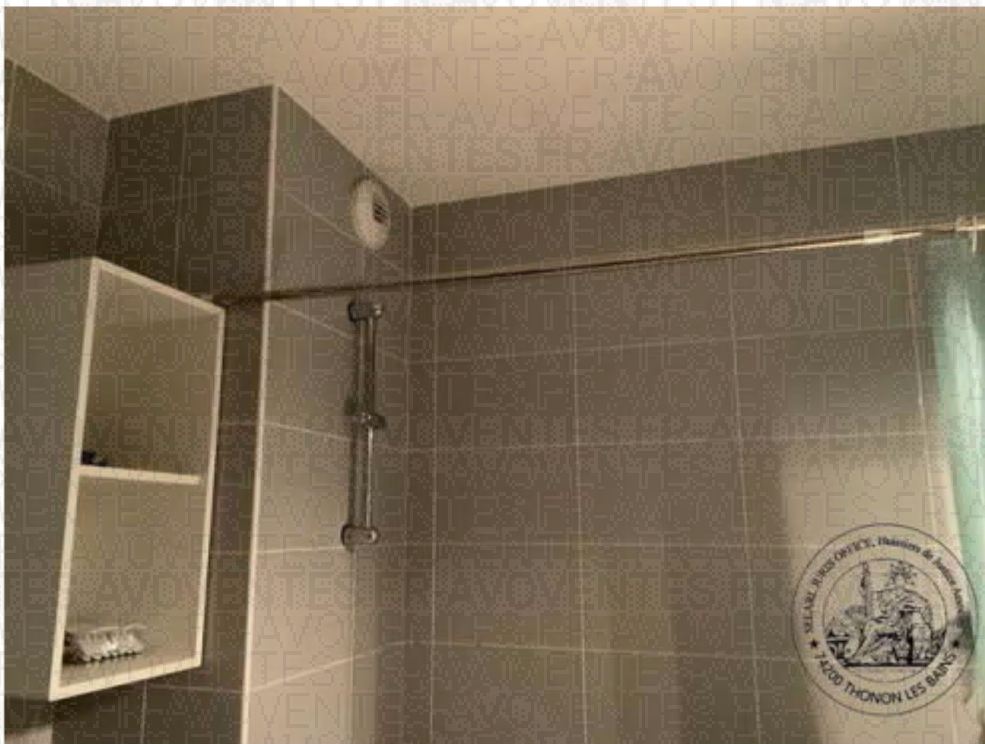
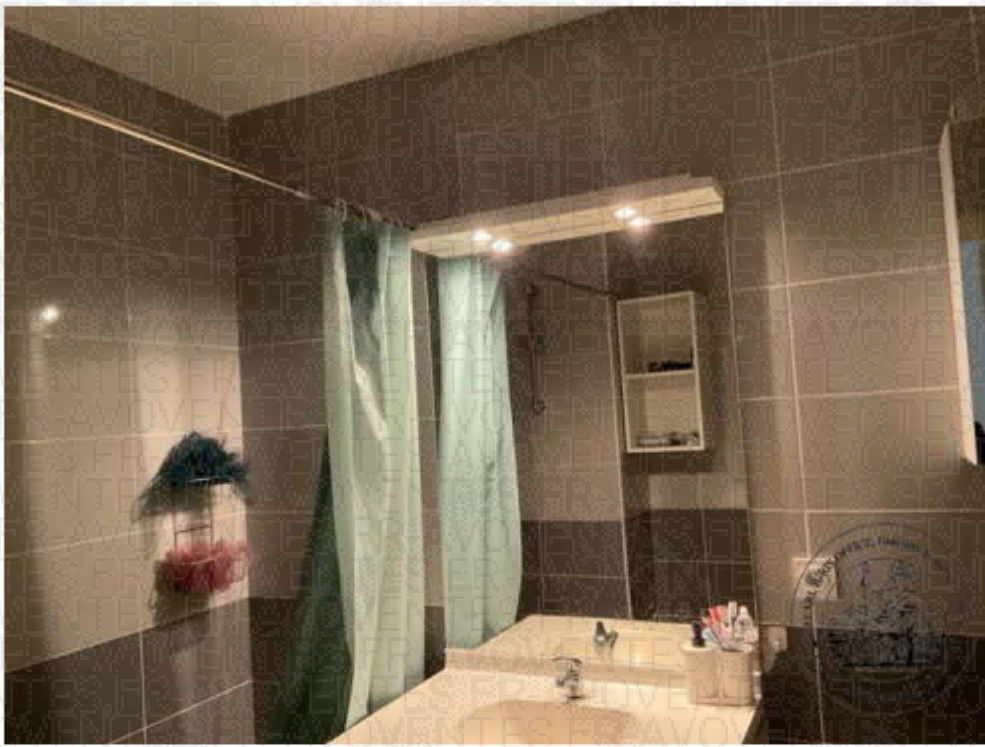
Murs :

Faïence grise deux tons en bon état :
