## PROCES VERBAL DE DESCRIPTION SUR SAISIE-IMMOBILIERE

→ **Sur la commune de ETREMBIERES (Haute-Savoie) 74100, Le Pas de l'Echelle :**

Dans un ensemble immobilier soumis au régime de la copropriété dénommé « LE PARC DU LEMAN »

Résidence Le PARC DU LEMAN - Bâtiment G – Appartement G05

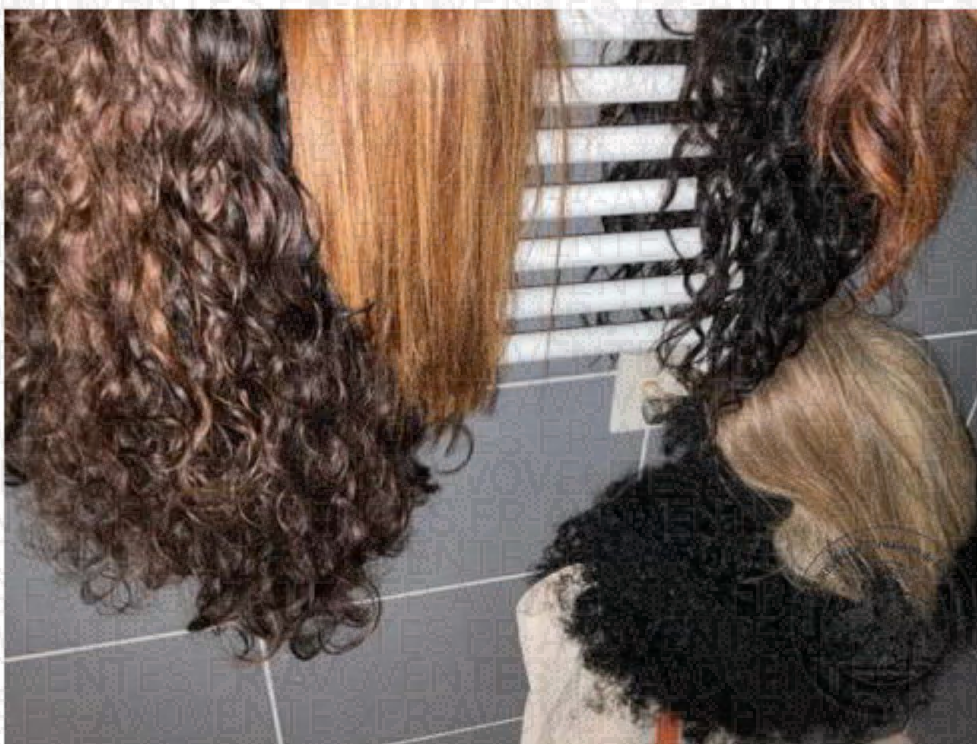
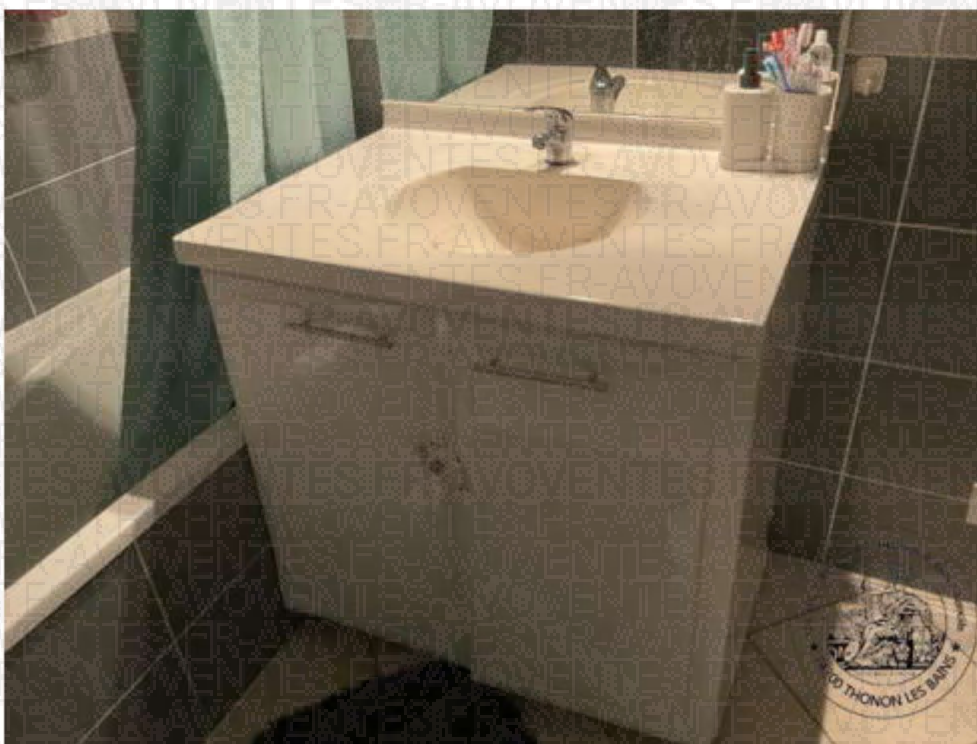
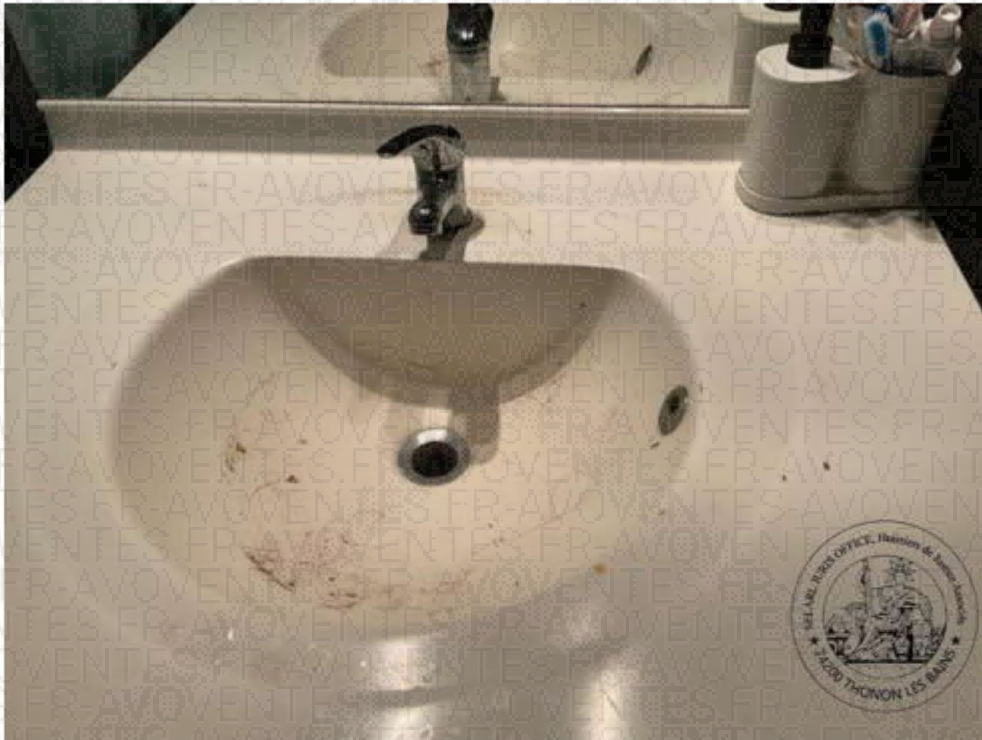
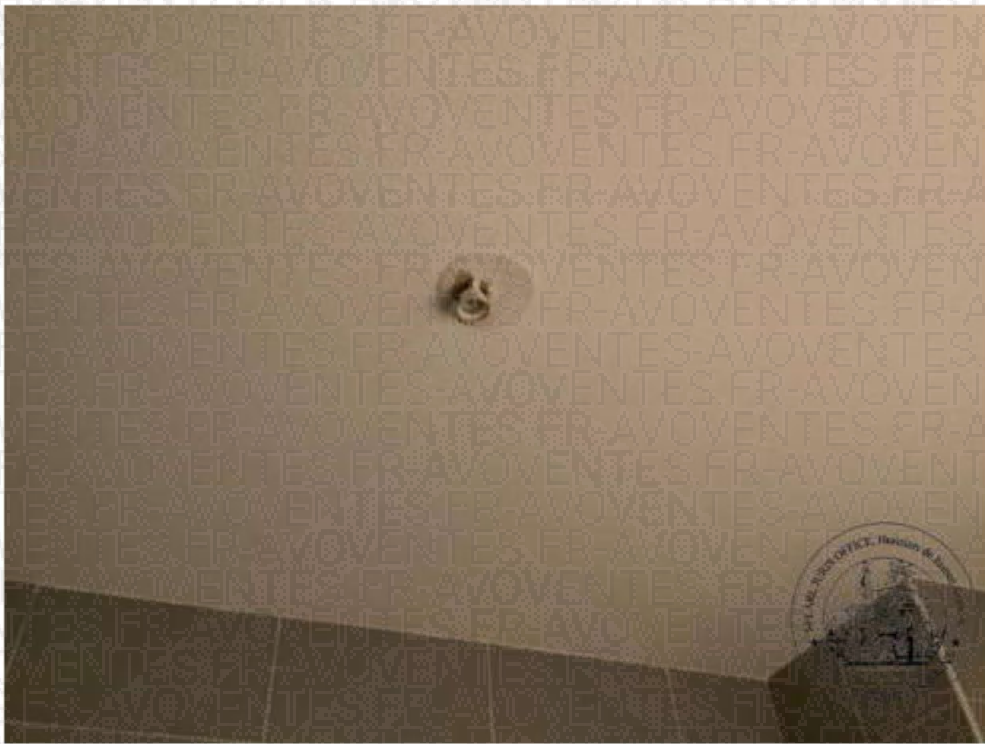
## Equipements :

Un sèche-serviettes sous réserve de bon fonctionnement, un meuble sous vasque deux portes en bois laqué blanc, un lavabo blanc sans bonde sale et robinetterie à l'état d'usage, un miroir avec deux spots encastrés en état de fonctionnement, un point lumineux en plafond sous réserve de fonctionnement et sans ampoule, une baignoire blanche avec bonde et robinetterie à l'état d'usage, une bouche d'aération :

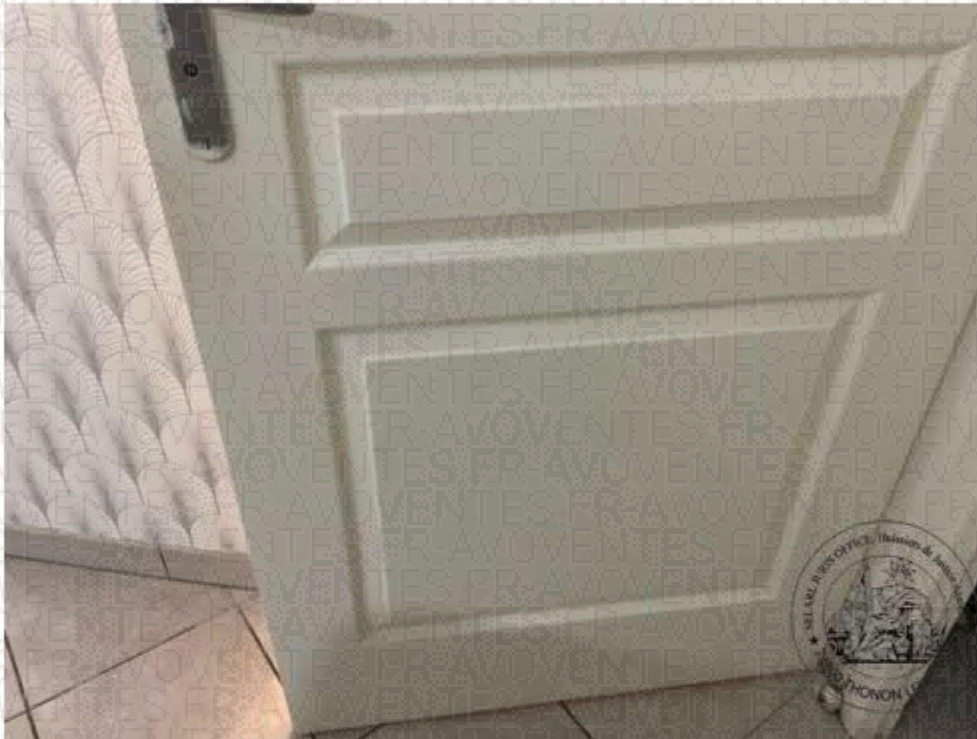
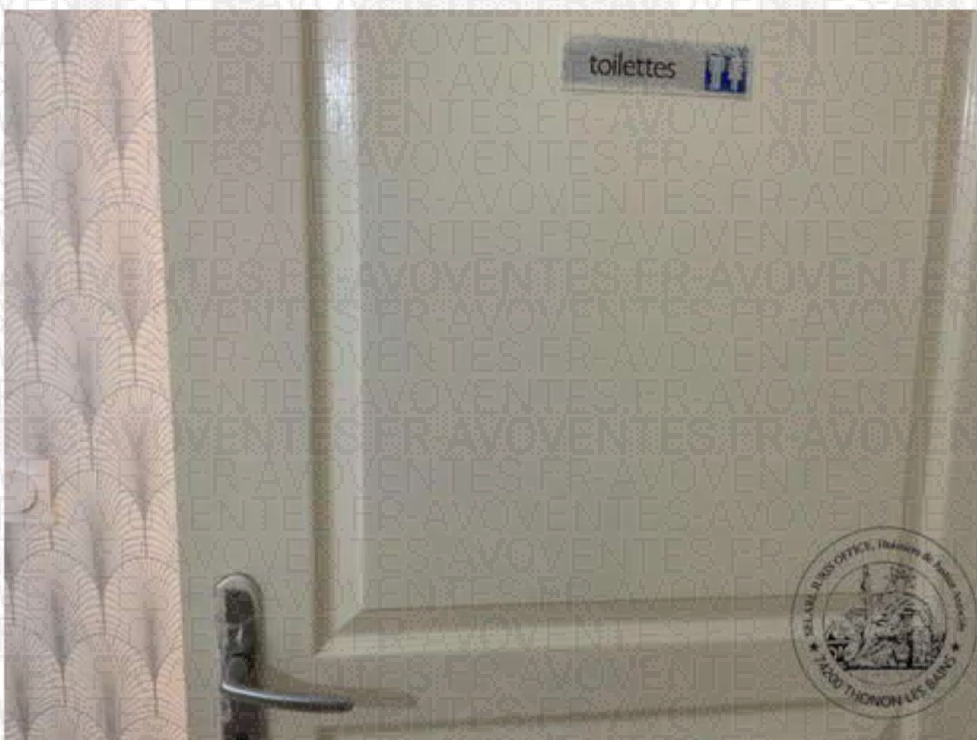
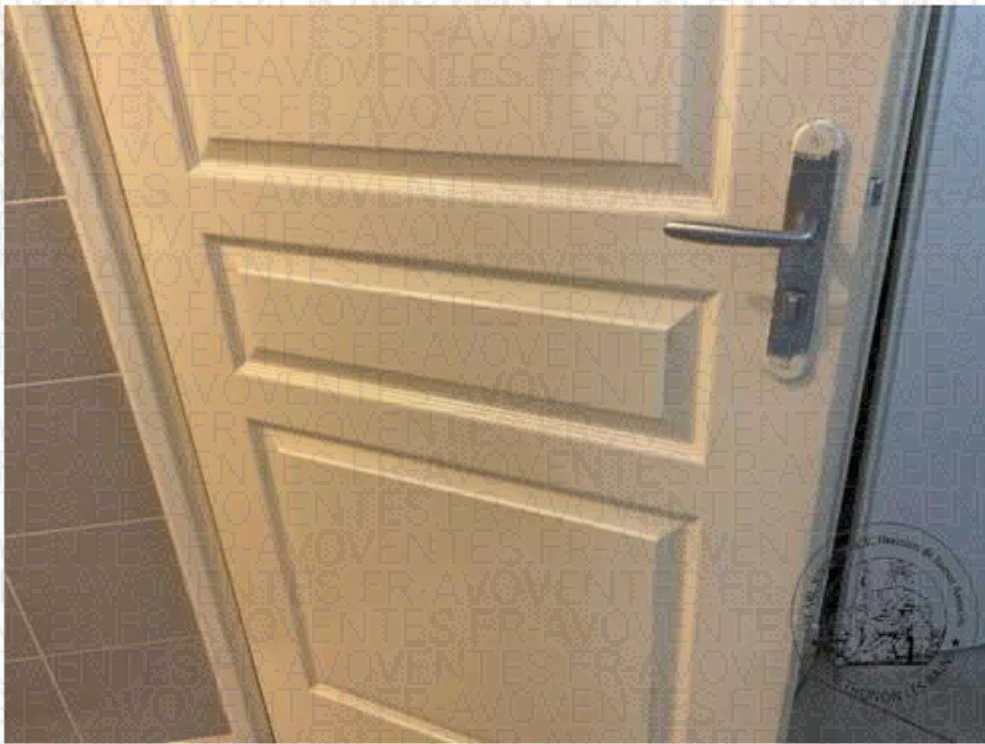
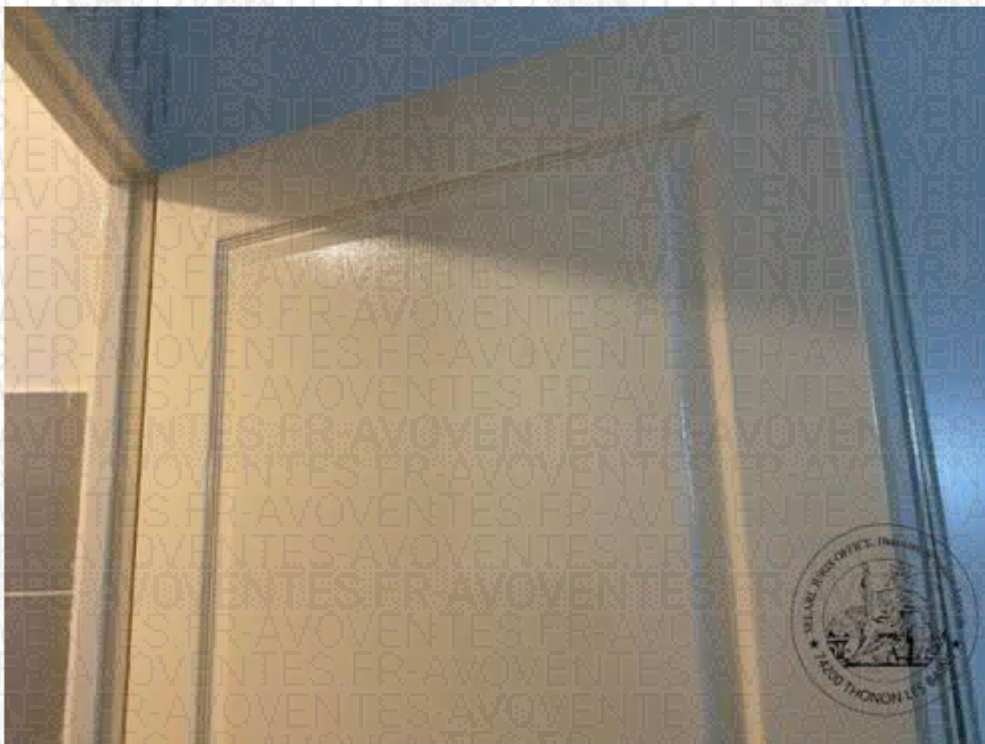
Porte :

En bois peint en blanc à l'état d'usage avec des traces de débordement de peinture sur la poignée :

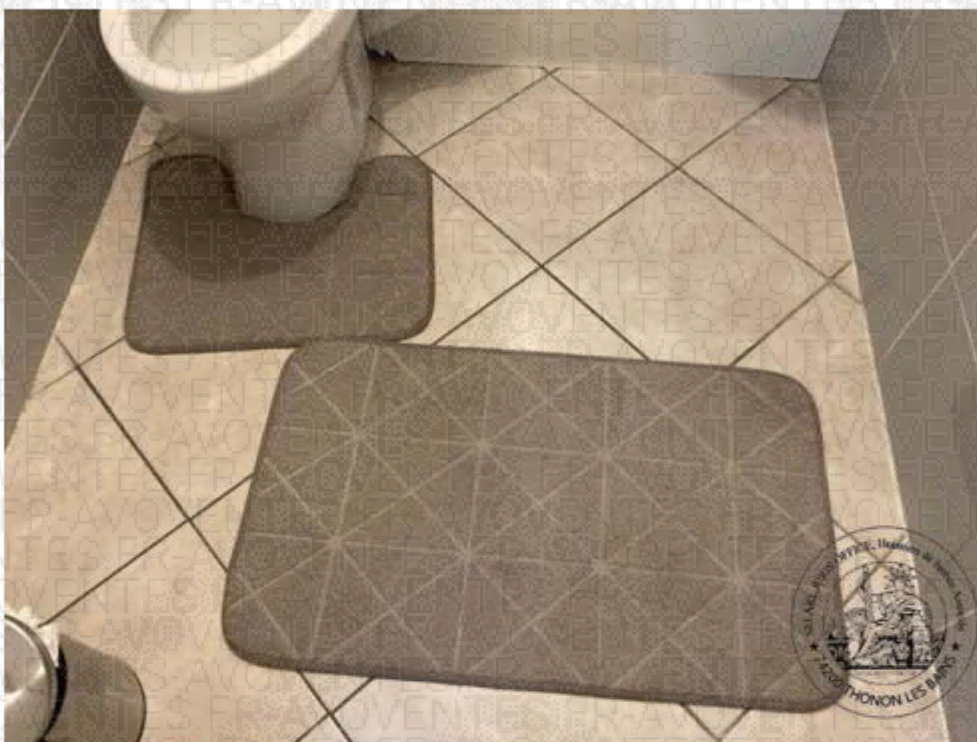
**Sol :**

Carrelage gris à l'état d'usage :

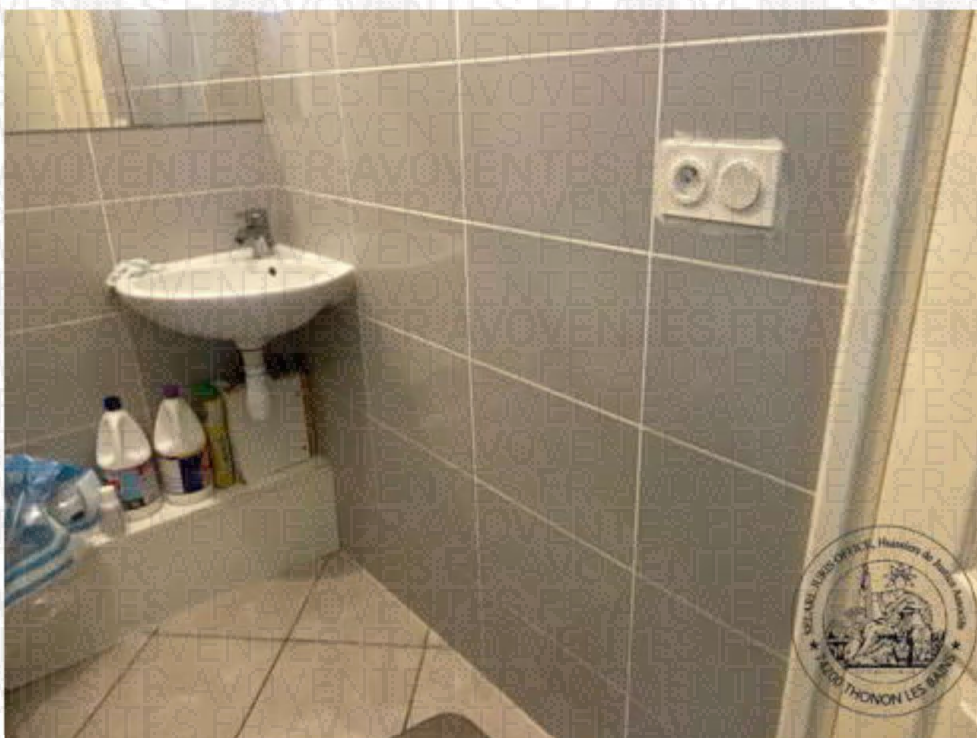
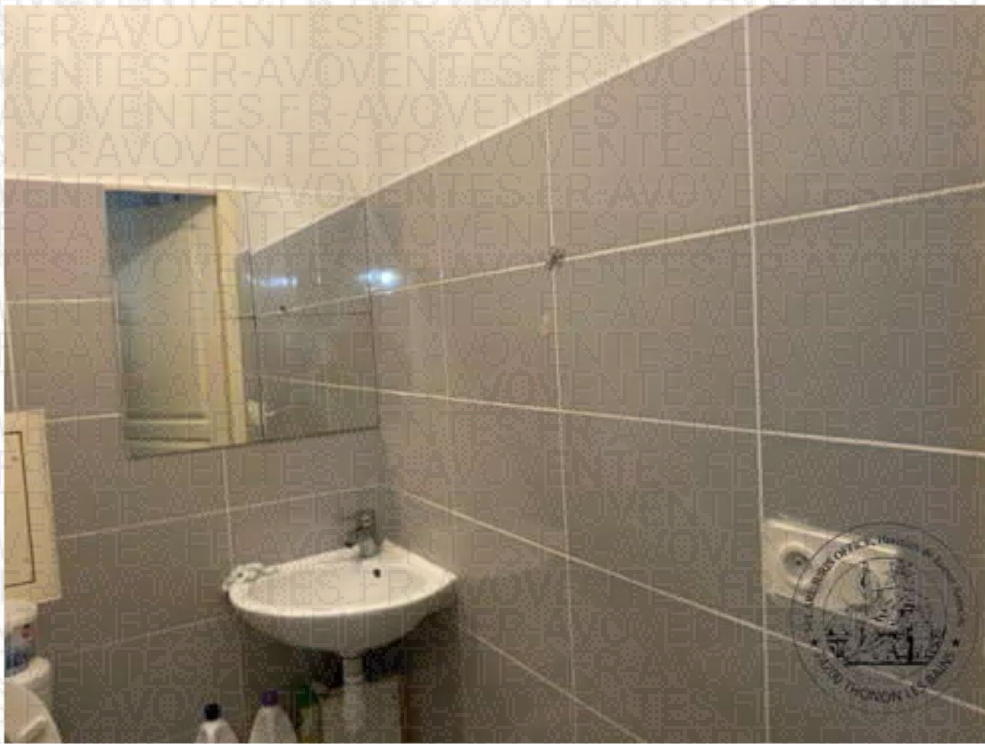
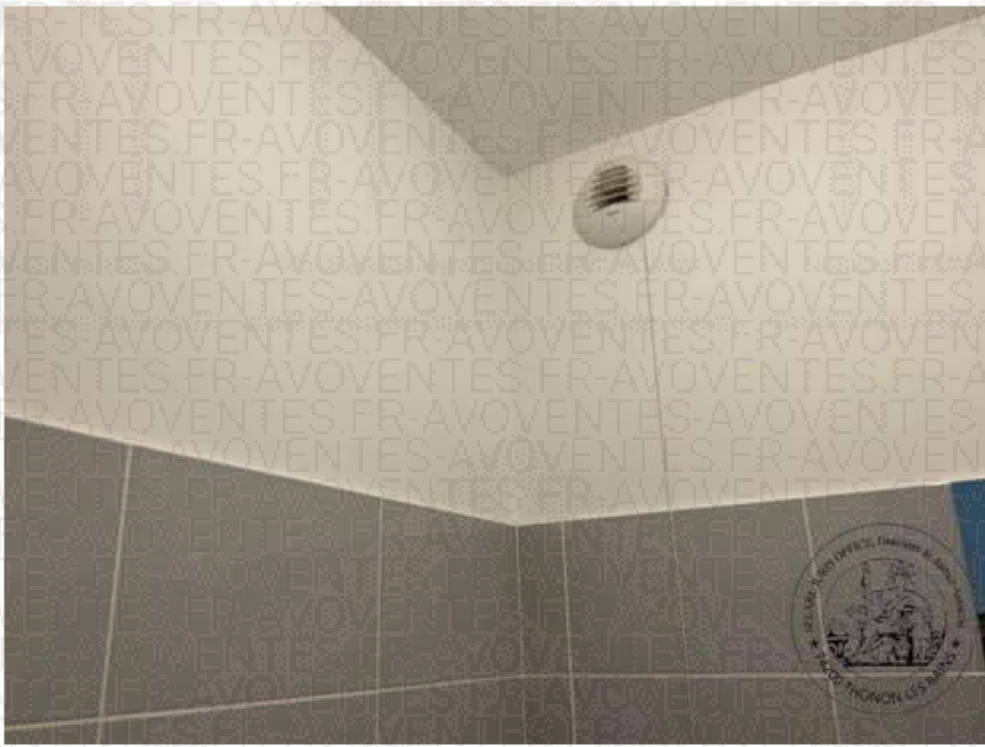
**Murs :**

Faïence grise à l'état d'usage en partie basse des murs et peints en blanc à l'état d'usage en partie haute des murs :

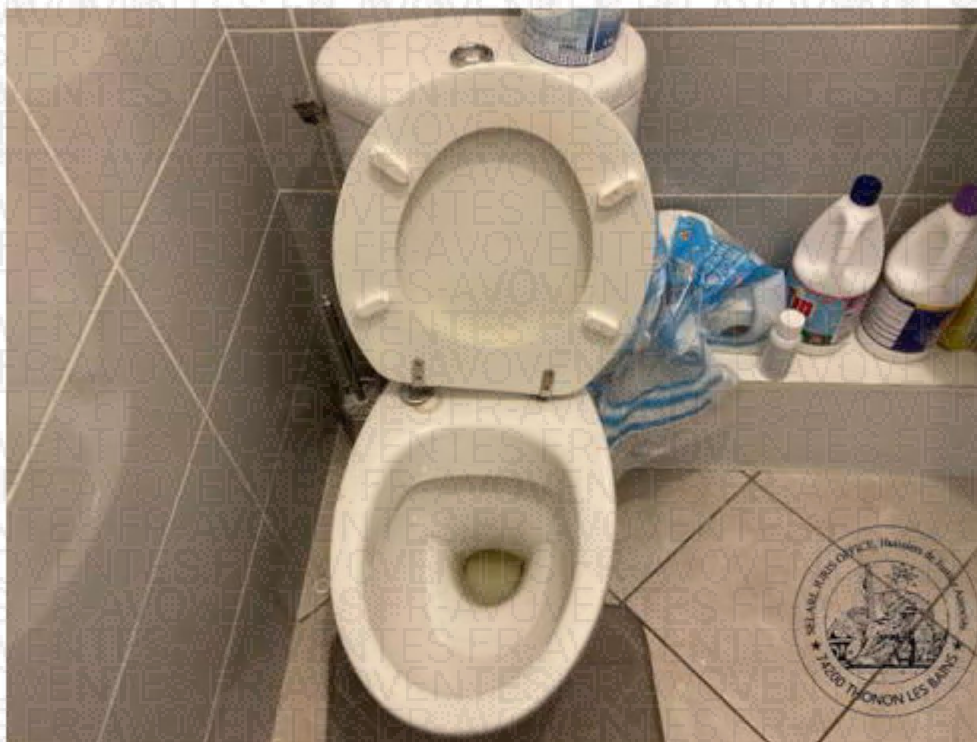
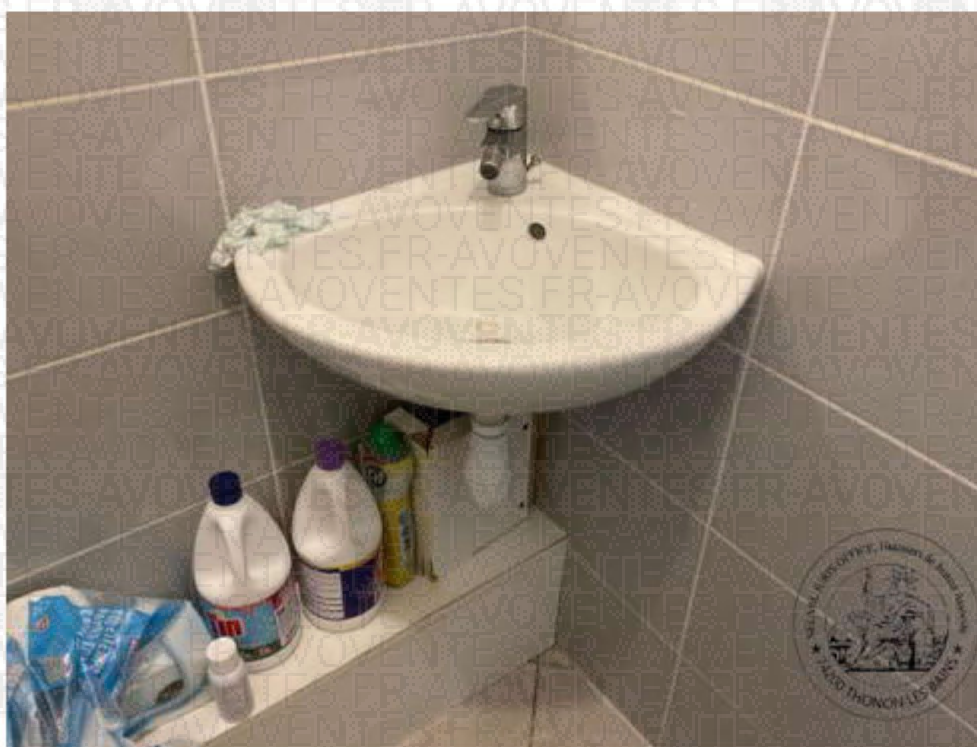
## Equipements :

Un bloc WC à l'état d'usage avec abattant cassé, une lave-mains à l'état d'usage ainsi que la robinetterie, une bouche d'aération, un point lumineux en plafond en état de fonctionnement :

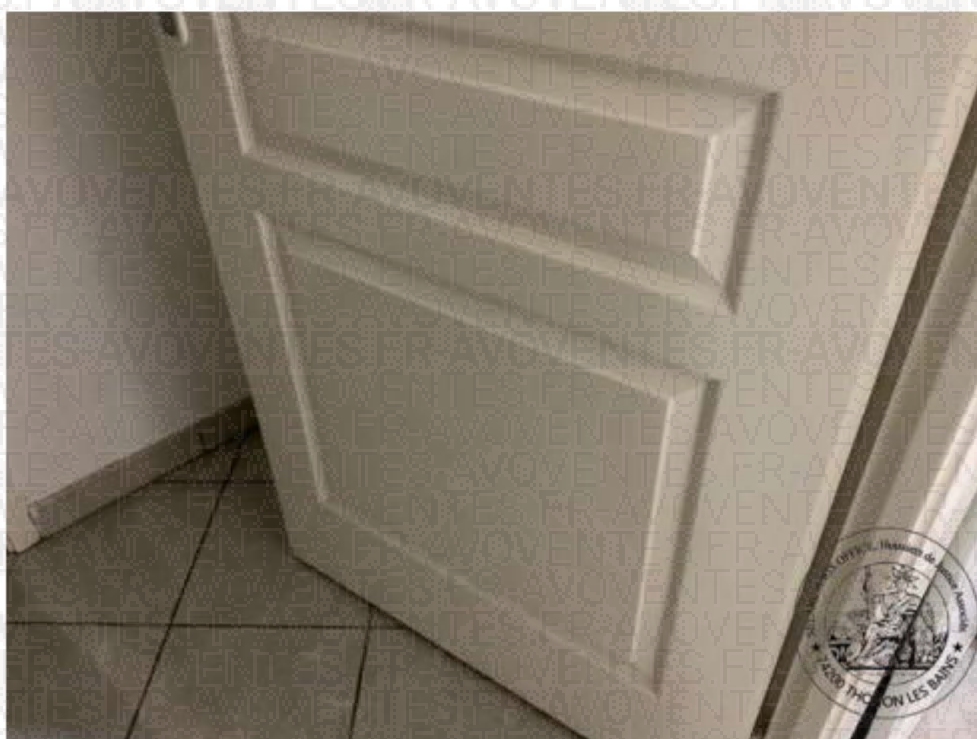
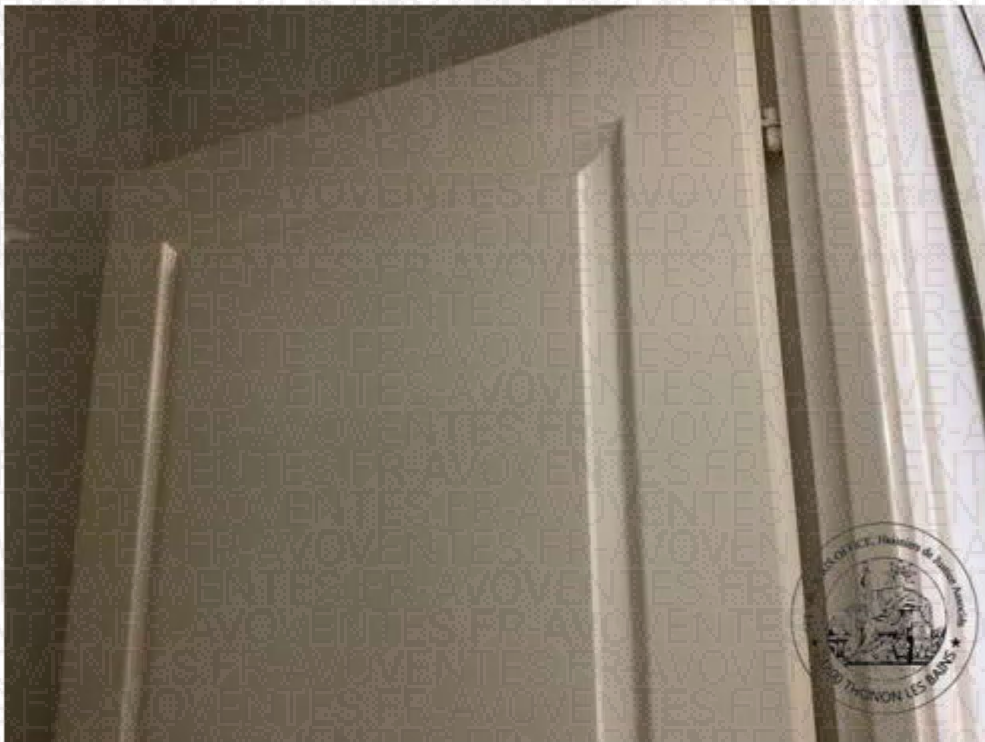
**Porte depuis le couloir d'entrée du logement :**

En bois peint en blanc à l'état d'usage :

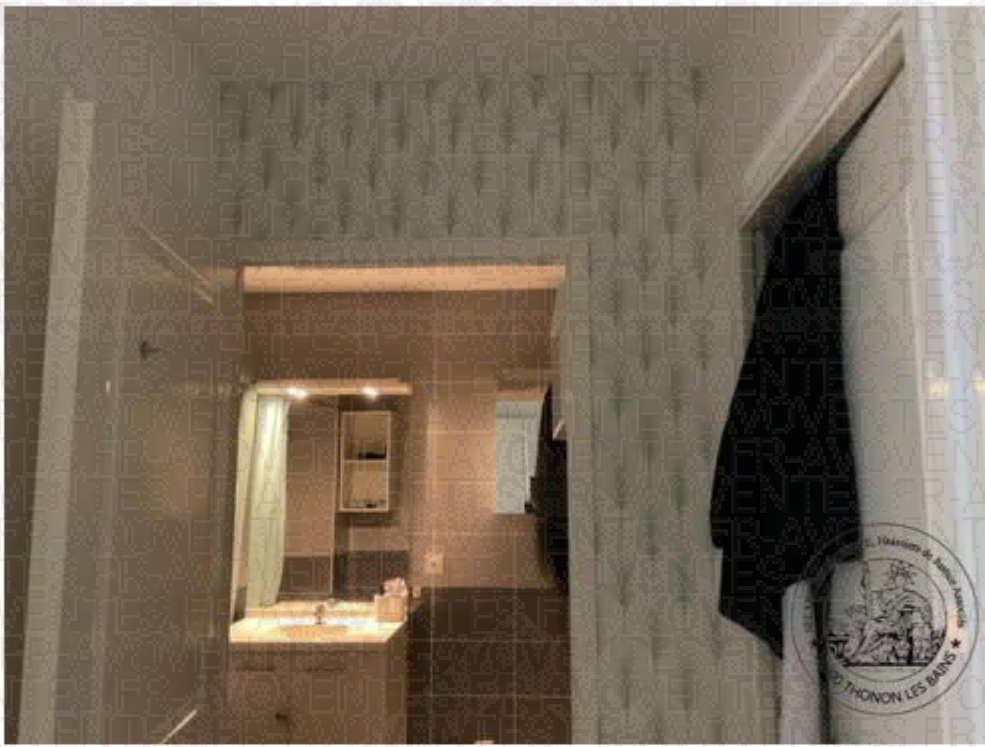
Murs :

Peints en blanc + un pan tapissé à l'état d'usage :

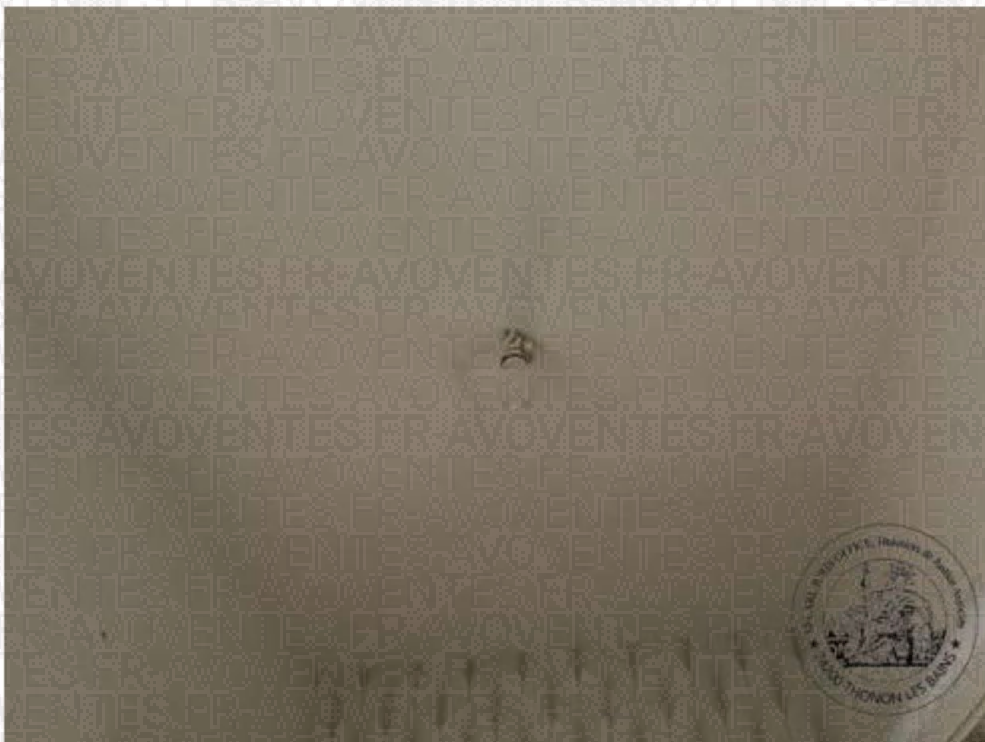
**Plafond :**

Crépi peint en blanc à l'état d'usage :

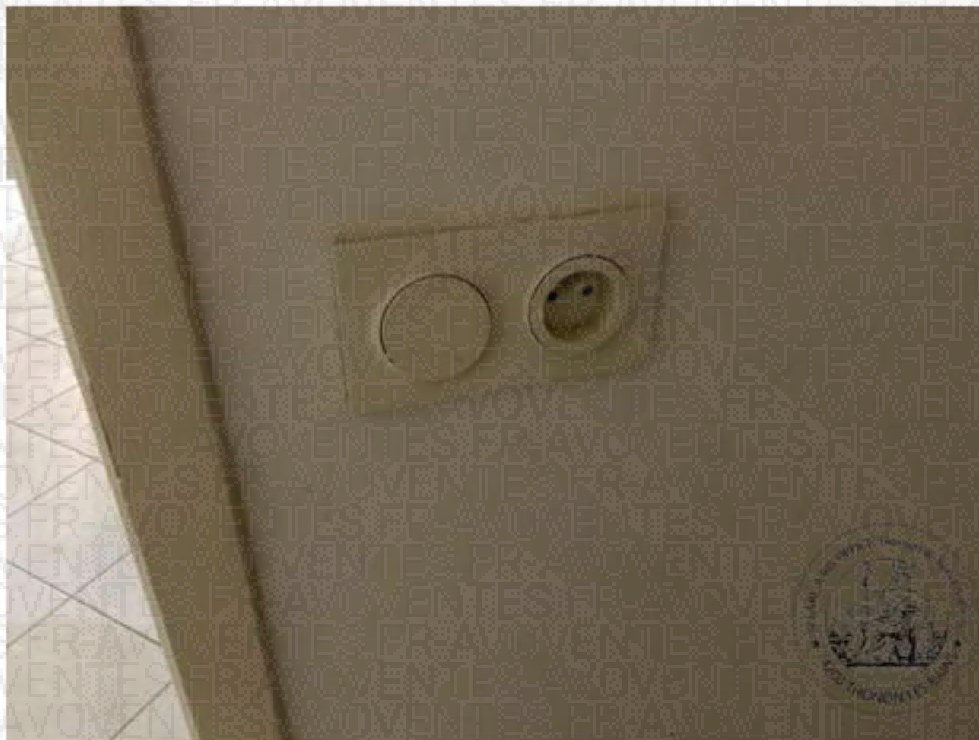
## Equipements :

Interrupteur-prise avec des traces de débordement de peinture blanche, un point lumineux en plafond qui ne fonctionne pas ce jour :

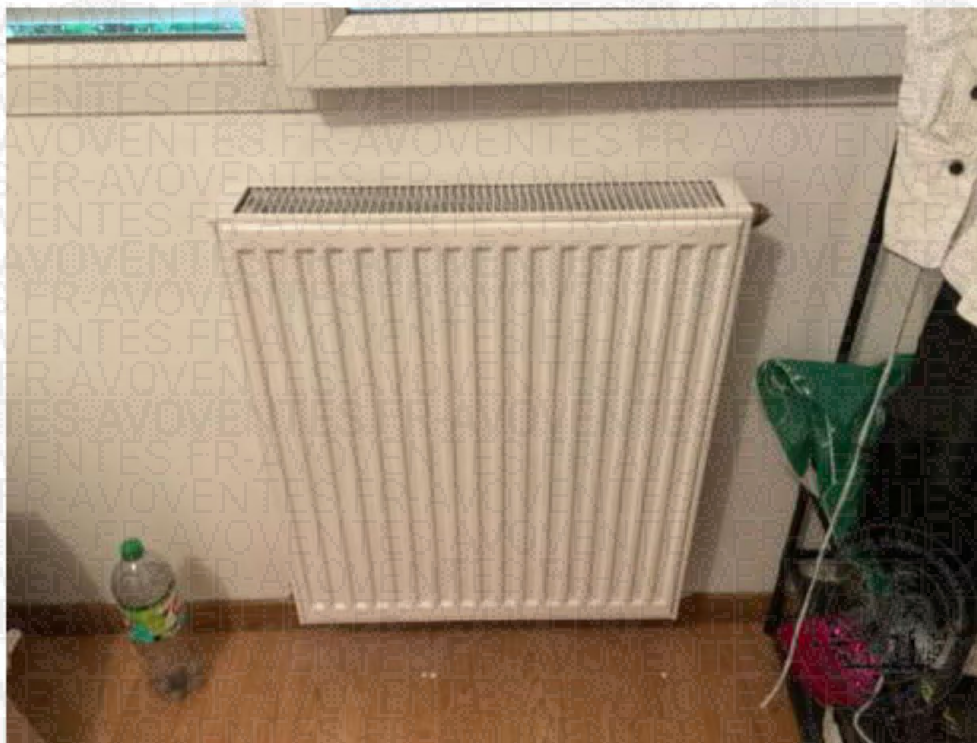
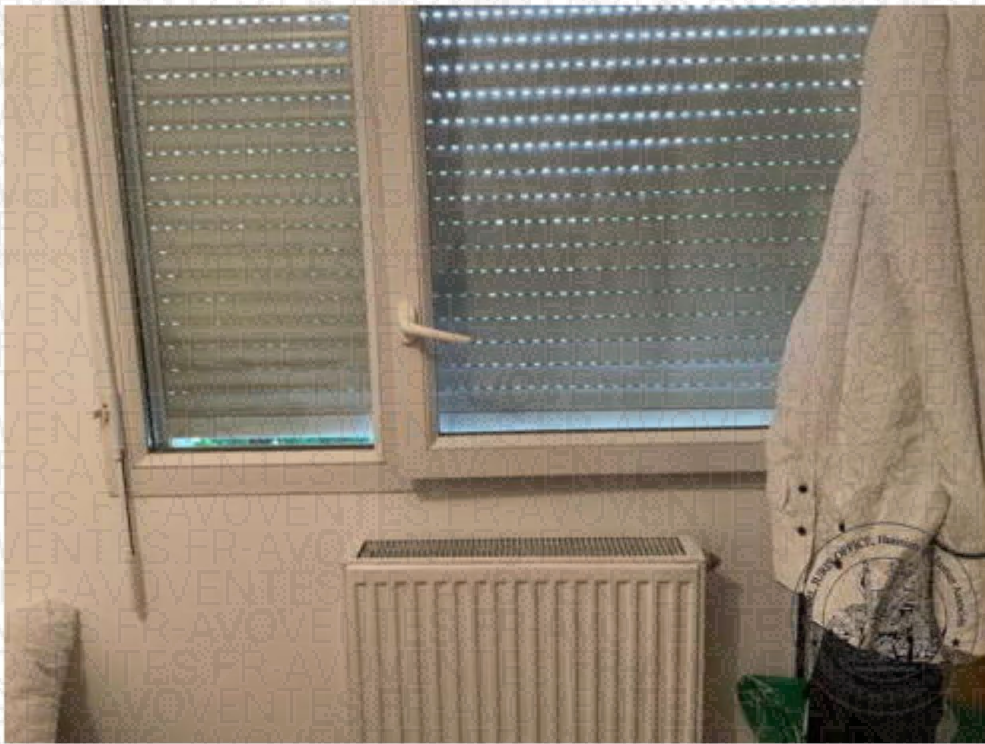
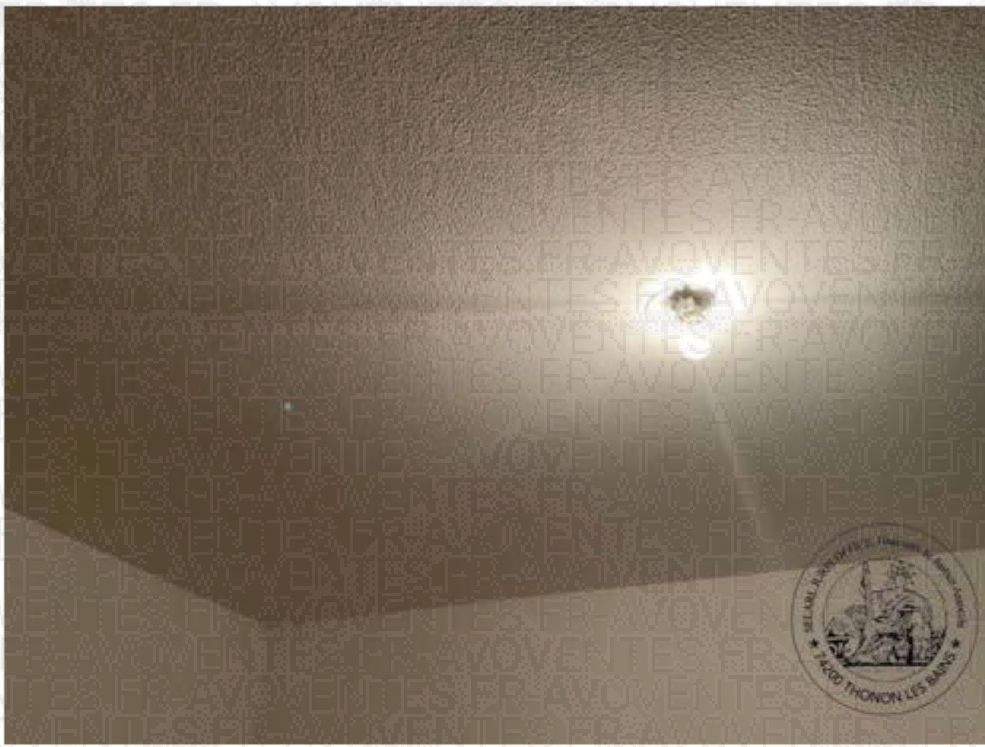
## Equipements :

Un radiateur sous réserve de bon fonctionnement avec absence de la vanne, une fenêtre avec menuiseries et vitrage à l'état d'usage, volet roulant manuel avec canne en état de fonctionnement, un point lumineux en plafond en état de fonctionnement :

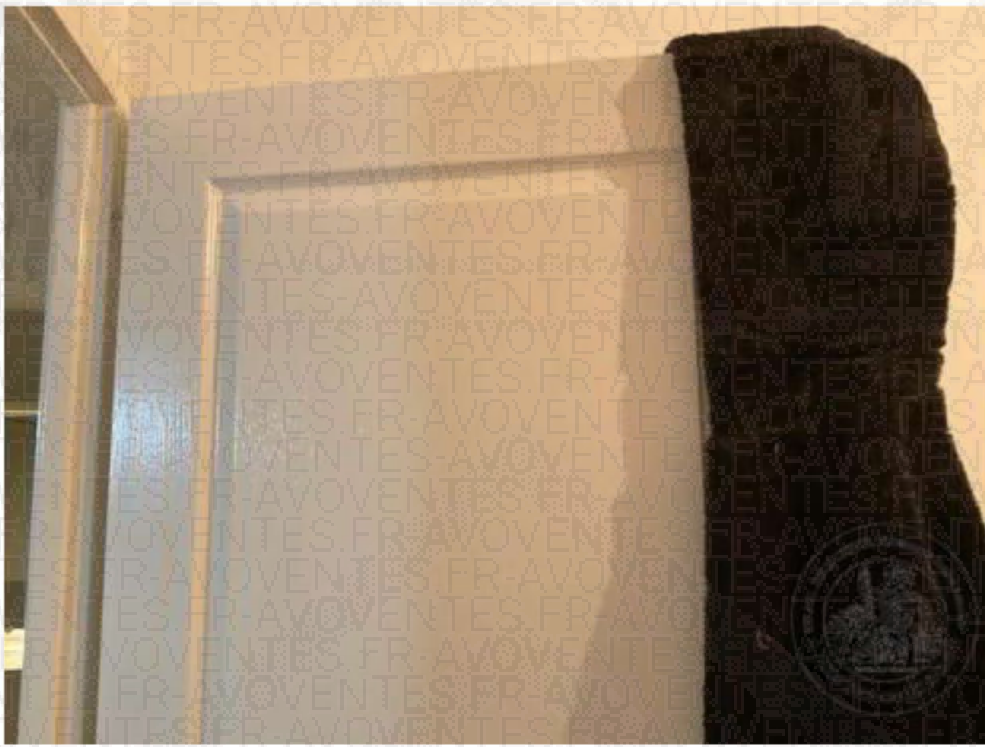
Porte :

En bois peint en blanc à l'état d'usage :

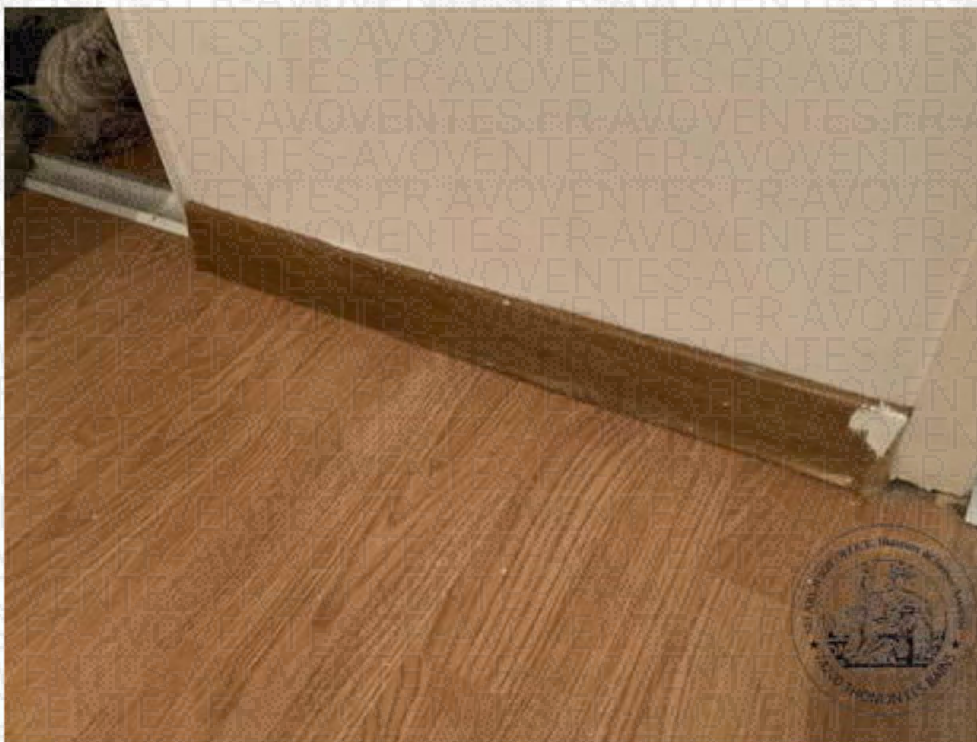
**Plinthes :**

En bois avec plusieurs traces de débordement de peinture :

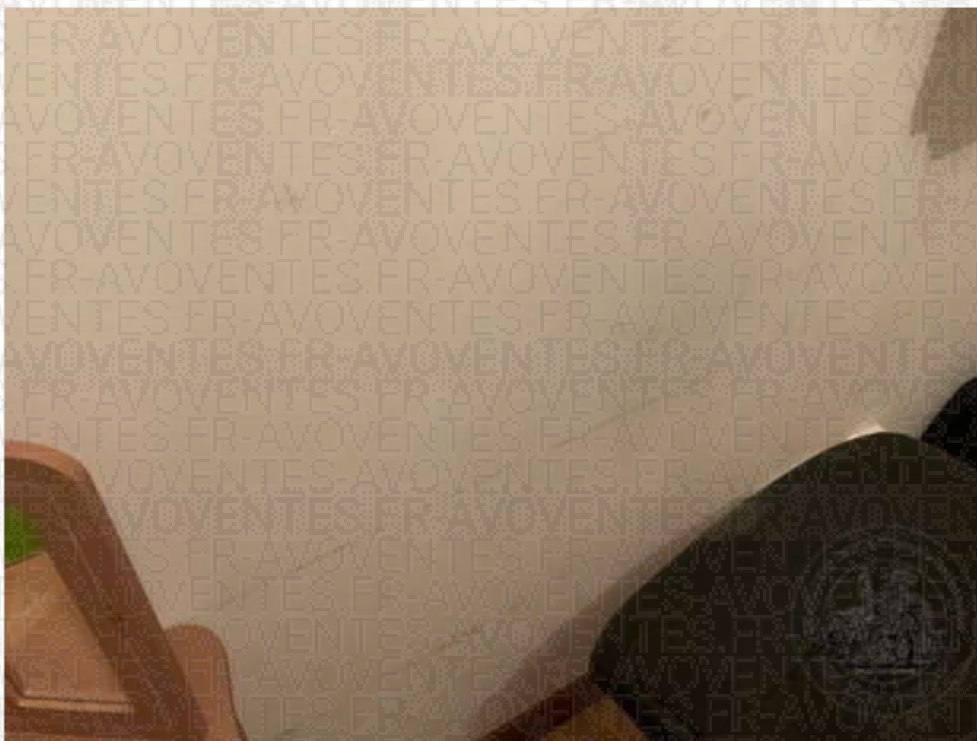
**Murs :**

Peints en blanc avec des traces sombres et noirâtres :

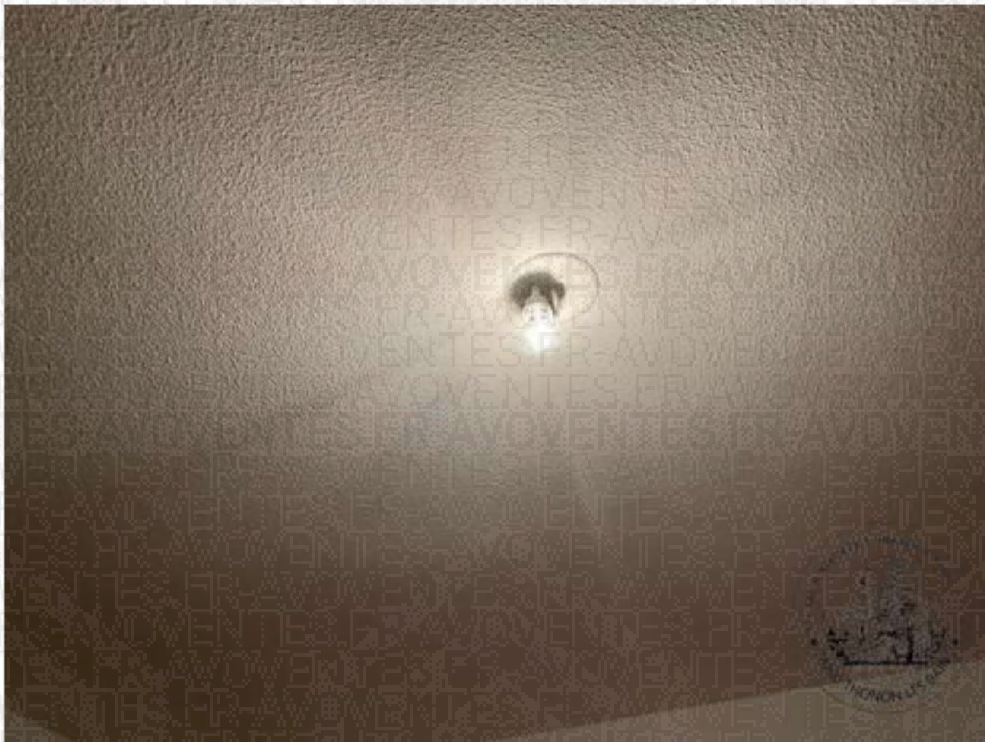
**Plafond :**

Crépi peint en blanc à l'état d'usage :

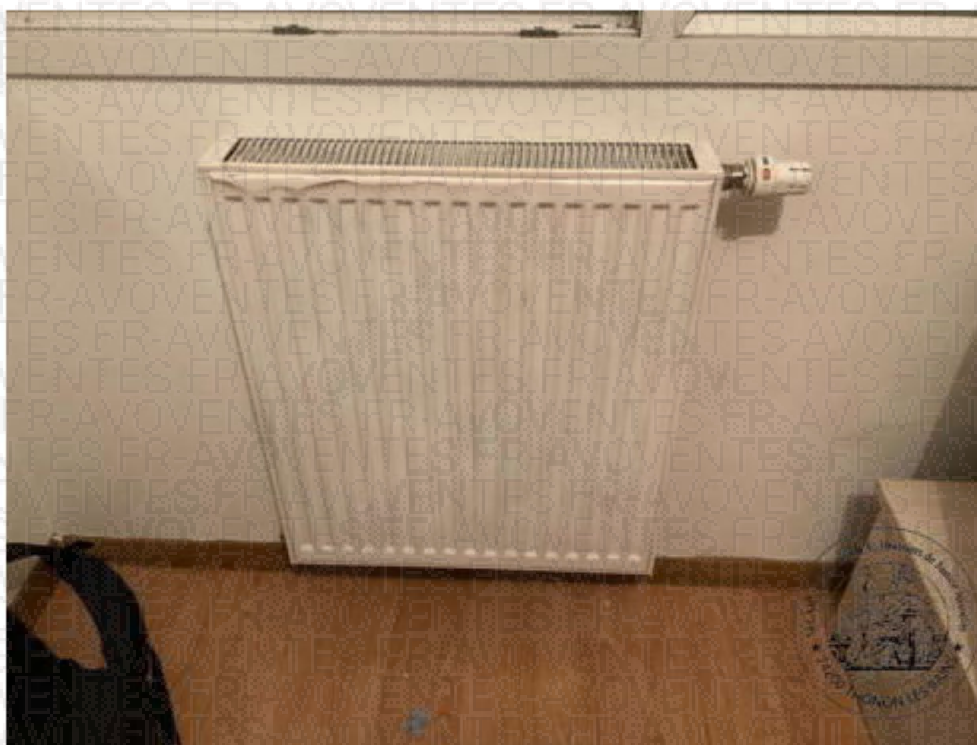
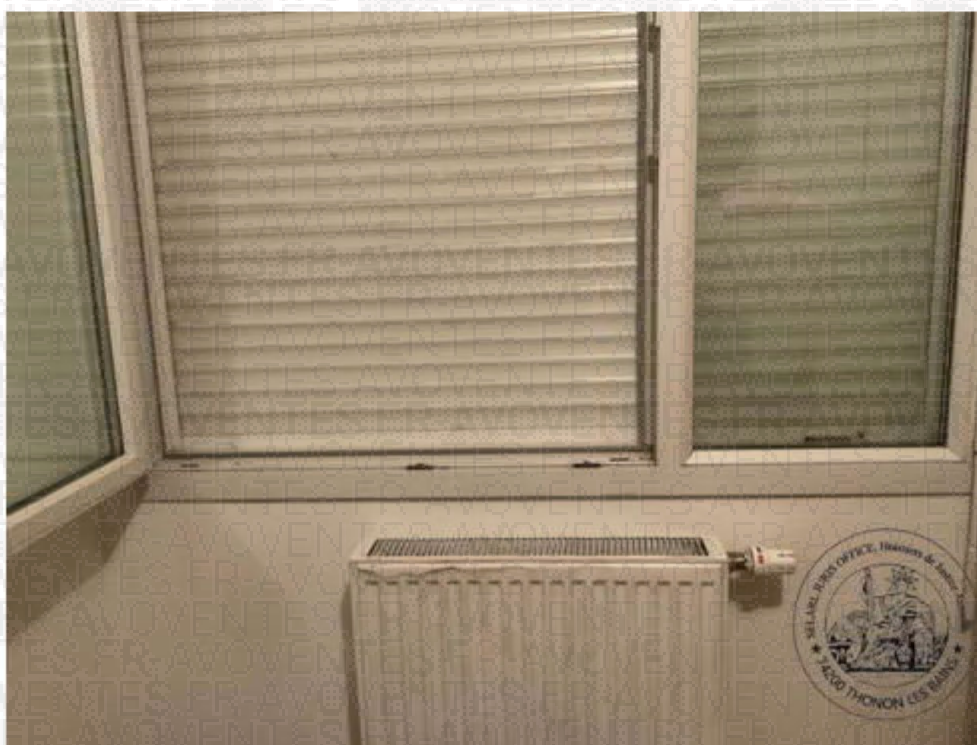
## Équipements :

Un radiateur avec vanne sous réserve de bon fonctionnement avec peinture qui s'écaille en partie haute, une fenêtre avec menuiseries et vitrage à l'état d'usagen volet roulant manuel avec une canne en état de fonctionnement, un point lumineux en plafond en état de fonctionnement, un placard mural deux portes coulissantes blanches avec aménagement d'étagères et une penderie :

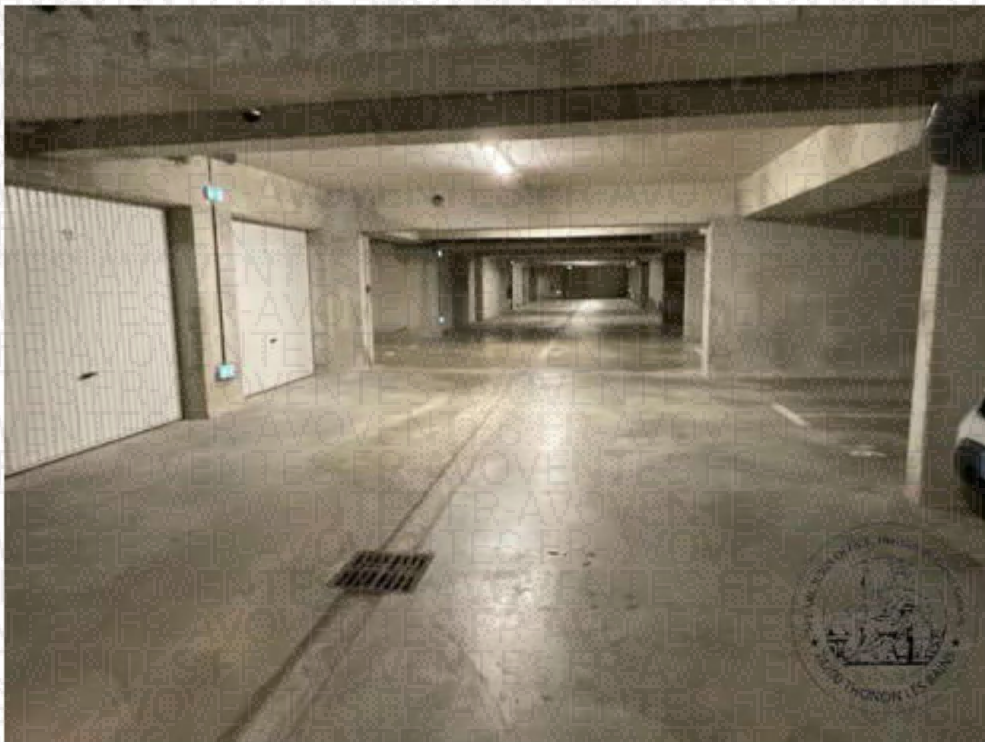
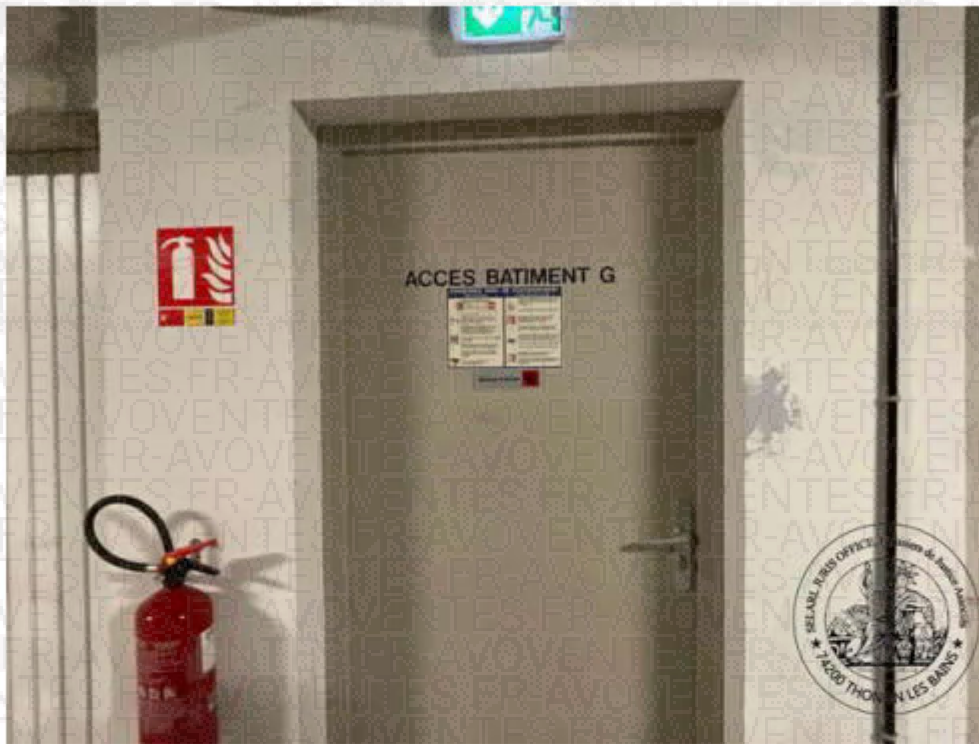
La place de stationnement est non fermée et prévue pour le stationnement d'un seul véhicule :
