## **ACTE DE COMMISSAIRE DE JUSTICE**

# **PROCES-VERBAL DE DESCRIPTION**

**LE MERCREDI TROIS SEPTEMBRE  
DEUX MILLE VINGT CINQ  
(09h00 - 12h45)**

**Hameau de Vaivre - N° 4, 4 Bis et 4 Ter Rue du Piaux  
Moulin de Vaivre  
39800 COLONNE**

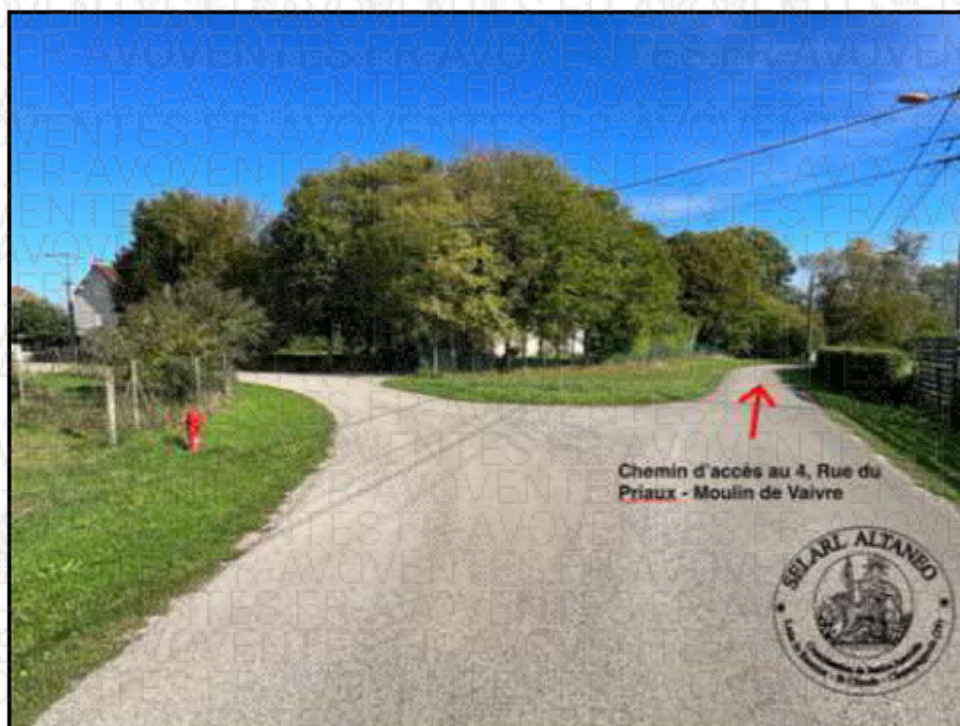
Photographie n°7. Hameau de Vaivre

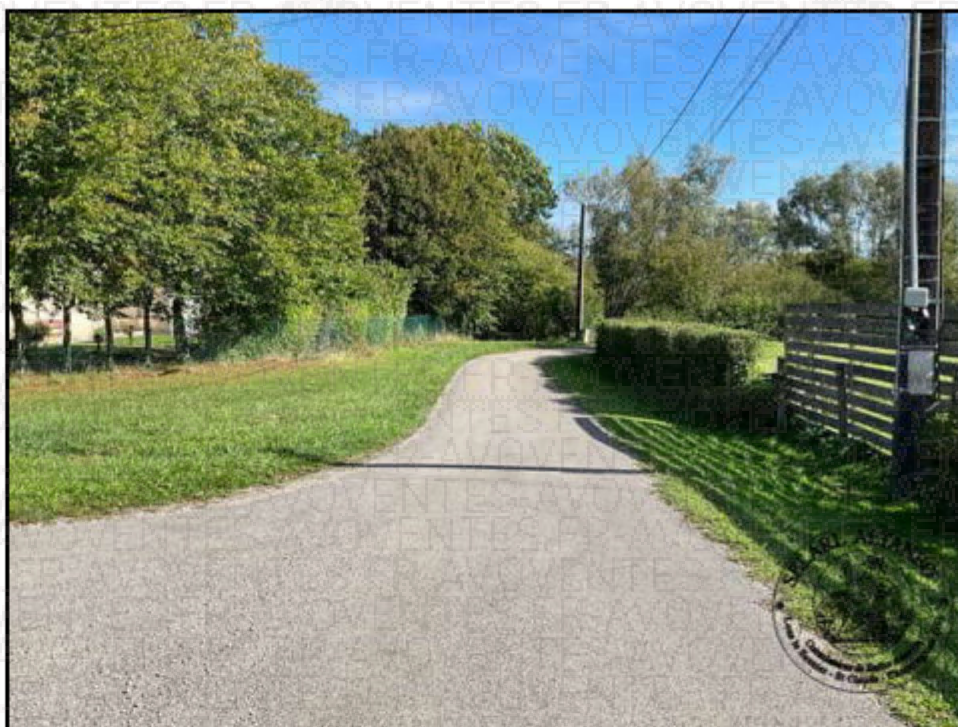
Photographie n°9. Vue du chemin d'accès au Moulin de Vaire

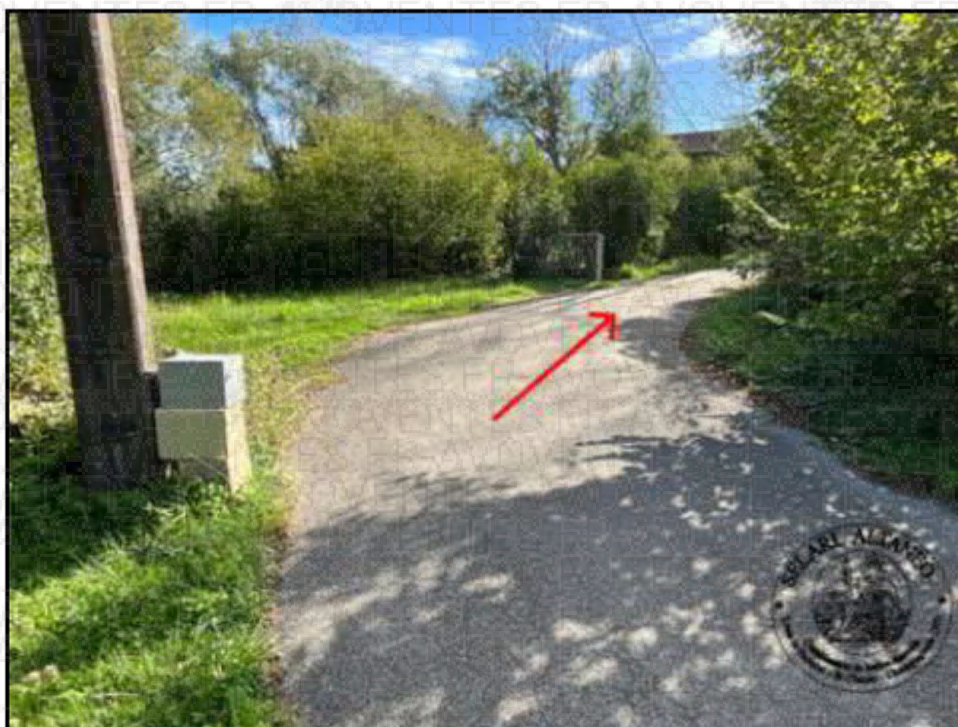
Photographie n°11. Entrée de la propriété du Moulin de Vairre

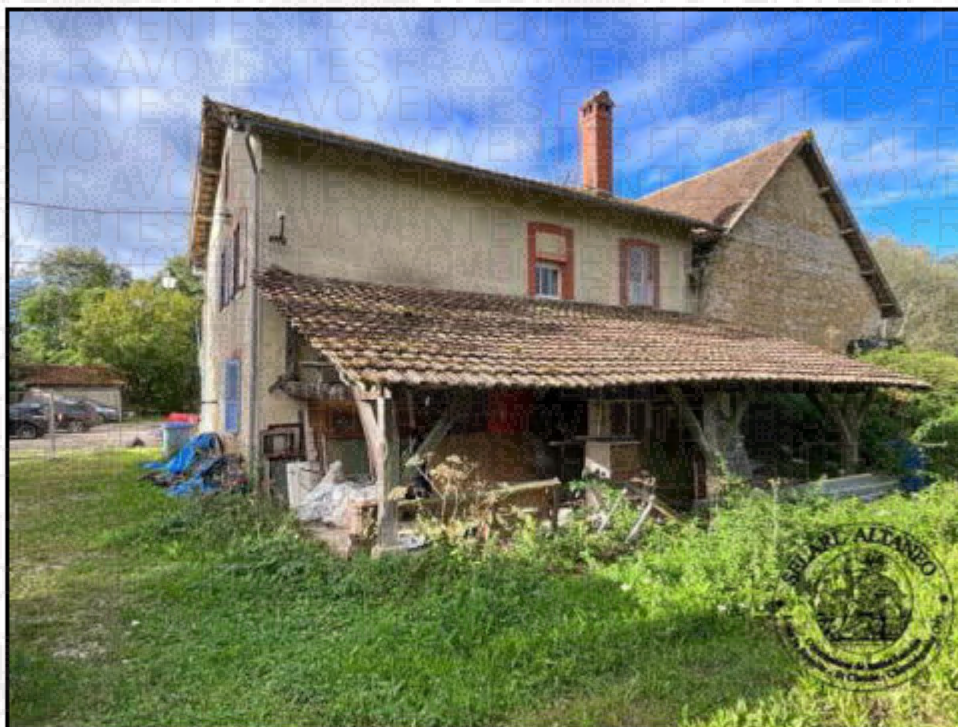
Photographie n°58.

- Versant Nord de la toiture d'aspect ancien.  
Une antenne râteau est laissée en position horizontale sur le toit.  
Gouttière en zinc.  
À l'Ouest, une descente de chéneau en zinc en limite des deux maisons.
- Façade recouverte d'un vieil enduit en état d'usage.
- Huisseries : au premier étage: une fenêtre en bois trois carreaux, sans volet, et une fenêtre en bois, double vitrage, avec vieux volets en bois.  
Deux fenêtres en PVC et une vieille porte en bois à carreaux au rez-de-chaussée.
- Un appentis en bois vieillissant longe la façade.  
Toit de l'appentis recouvert de vieilles tuiles plates. Toit déformé, en mauvais état général.

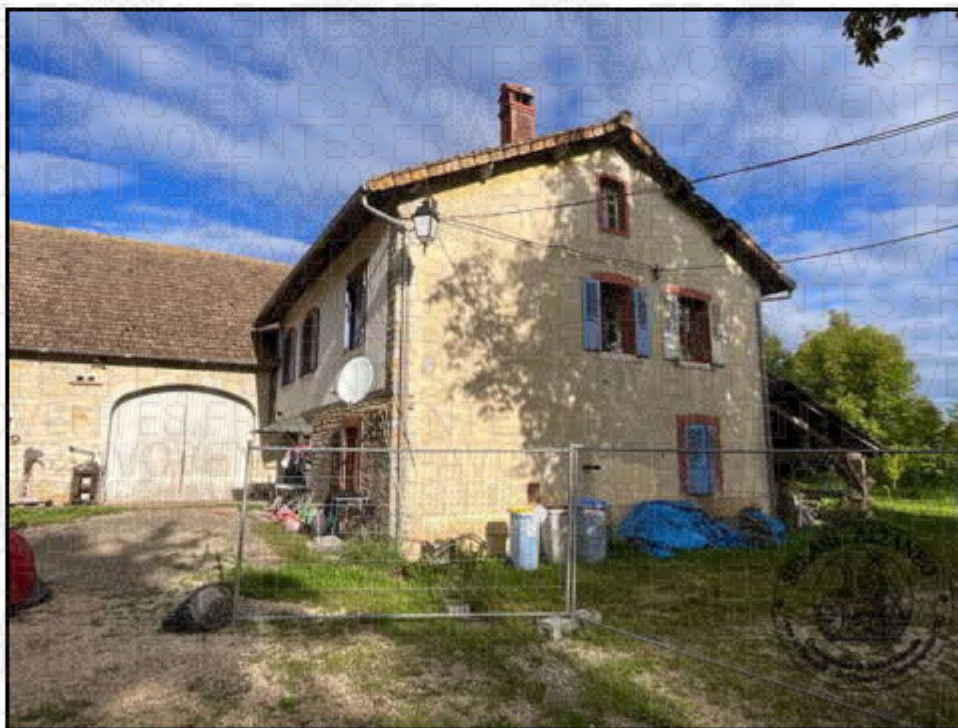
Photographie n°63.

- Tuiles de rives manquantes au Nord.  
Toiture en mauvais état côté pignon.

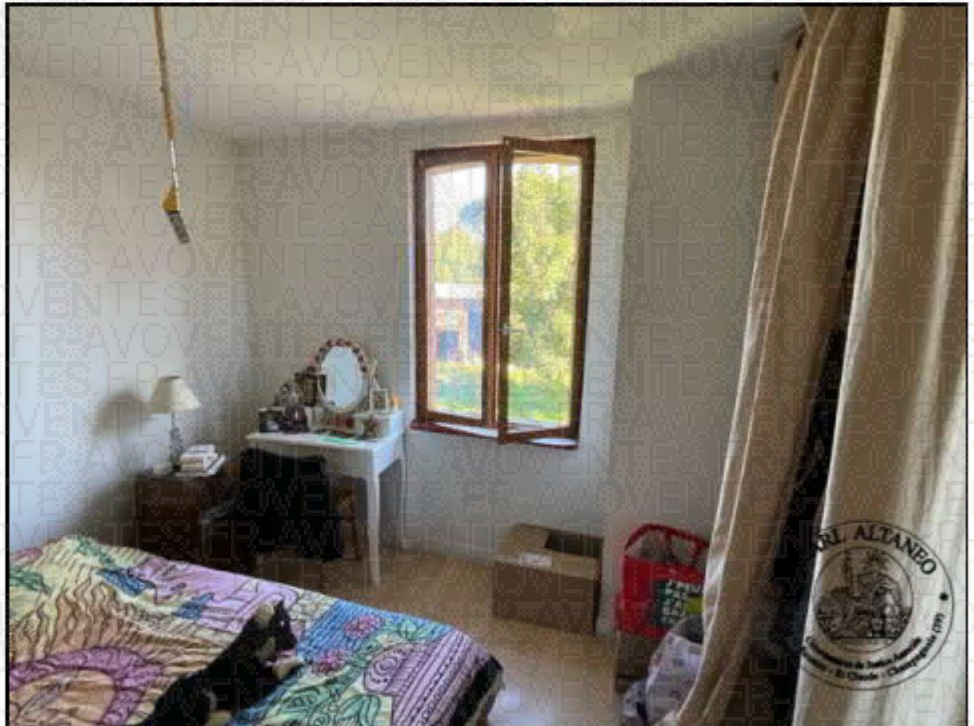
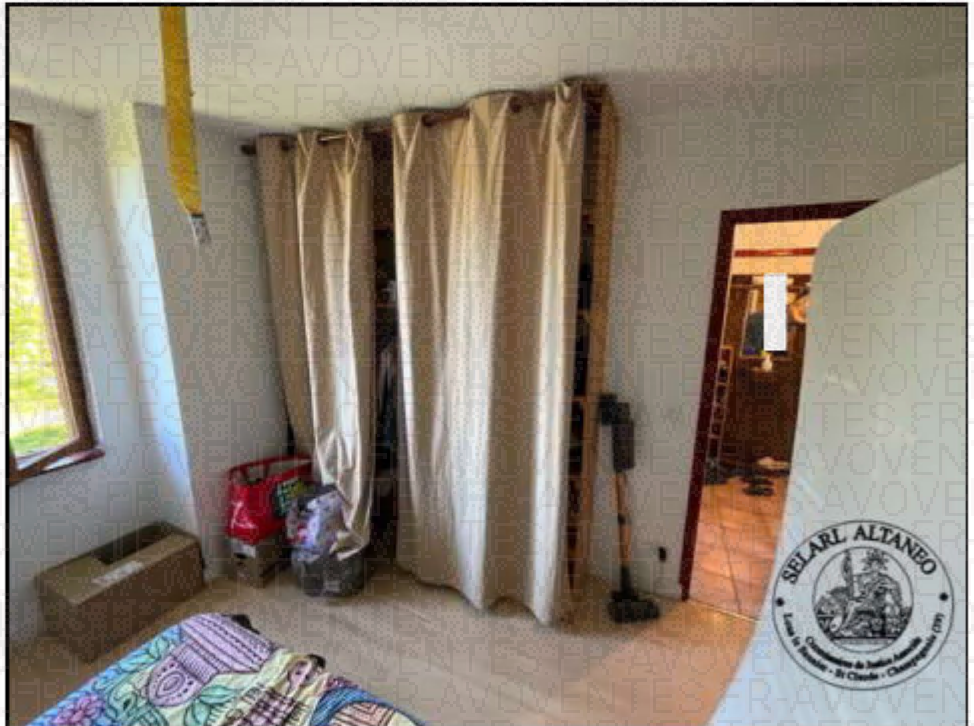
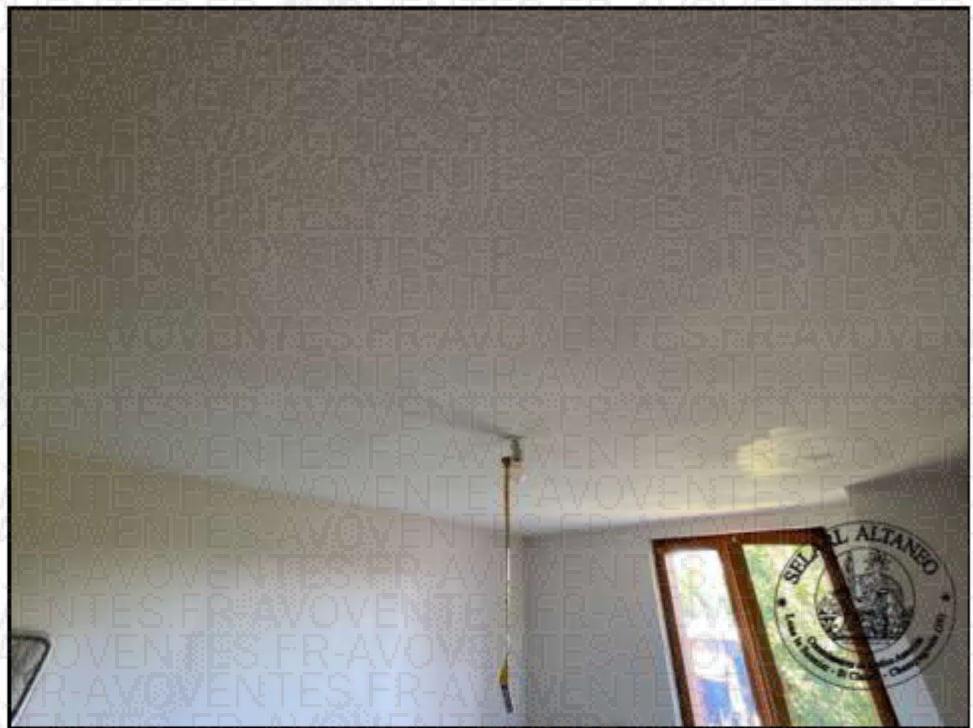
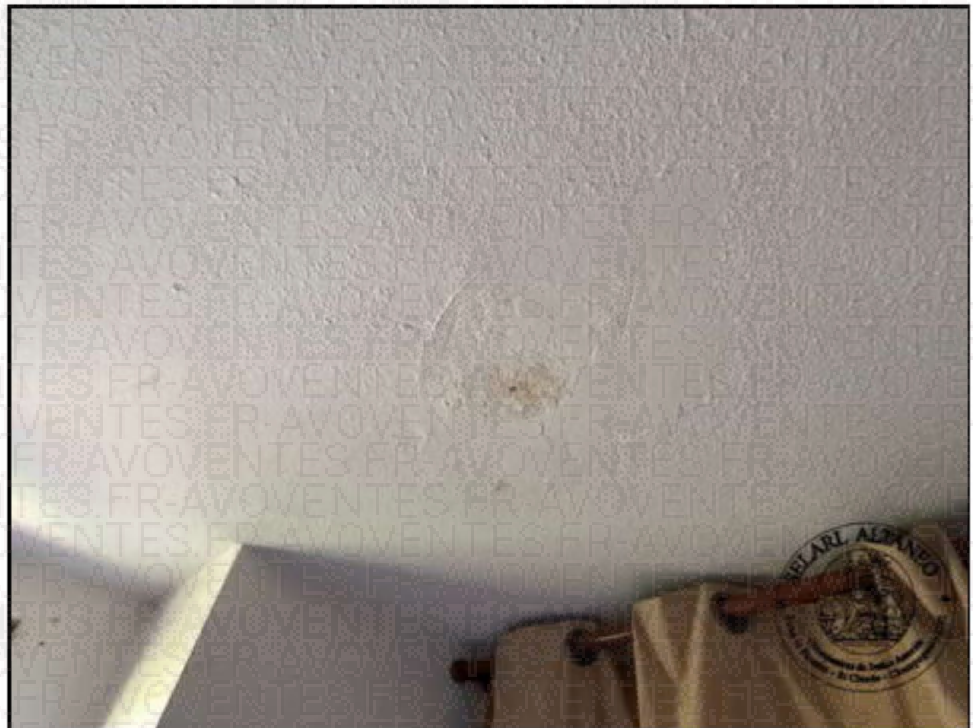
- Accès par une porte isoplane, en bon état visuel ;
- Sol recouvert d'un parquet stratifié en bon état visuel ;  
Plinthes en bois peint.
- Murs avec doublage en placoplâtre et crépi blanc, en bon état visuel.
- Plafond avec doublage en placoplâtre recouvert d'un crépi blanc, en bon état visuel. Toutefois, plafond taché, à proximité de la fenêtre, par une infiltration d'eau.

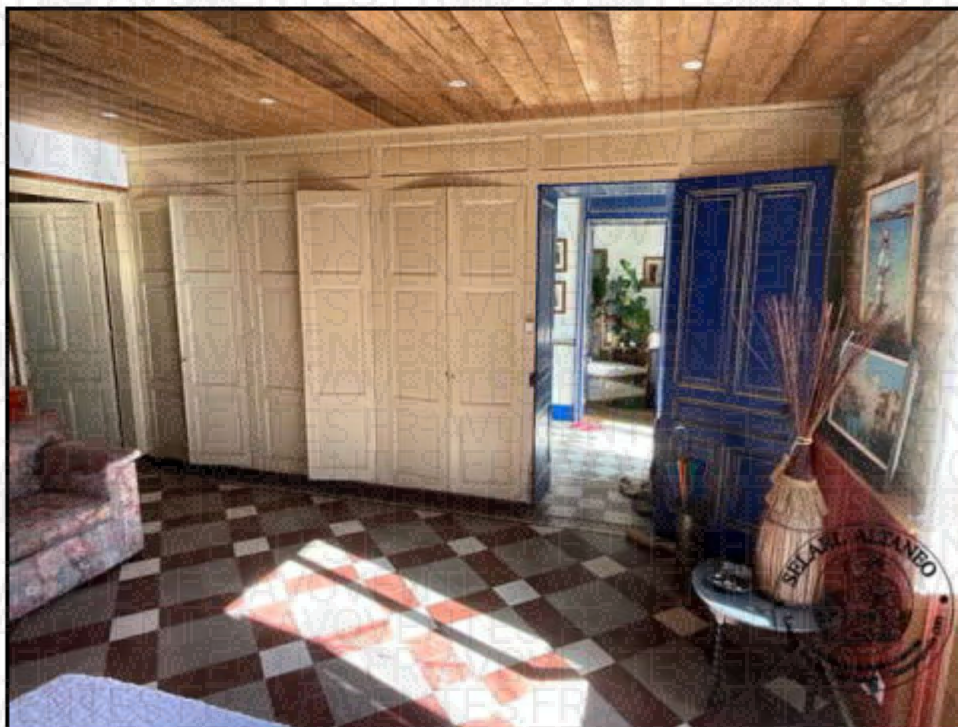
Photographie n°224.

- Accès par une vieille porte en bois peint, à panneaux, en bon état de conservation. Embrasure en bois peint, à panneaux, en bon état de conservation.
- Sol recouvert d'un carrelage d'époque (carreaux gris, blancs et marron), en bon état général de conservation.
- Murs : pour partie en pierre apparente (côté Est), et pour partie crépis. Soubassement en boiserie peinte.  
Le pan de mur Nord est aménagé en placards muraux fermés par des portes en bois peintes, à panneaux.
- Plafond habillé de lambris, en bon état visuel.

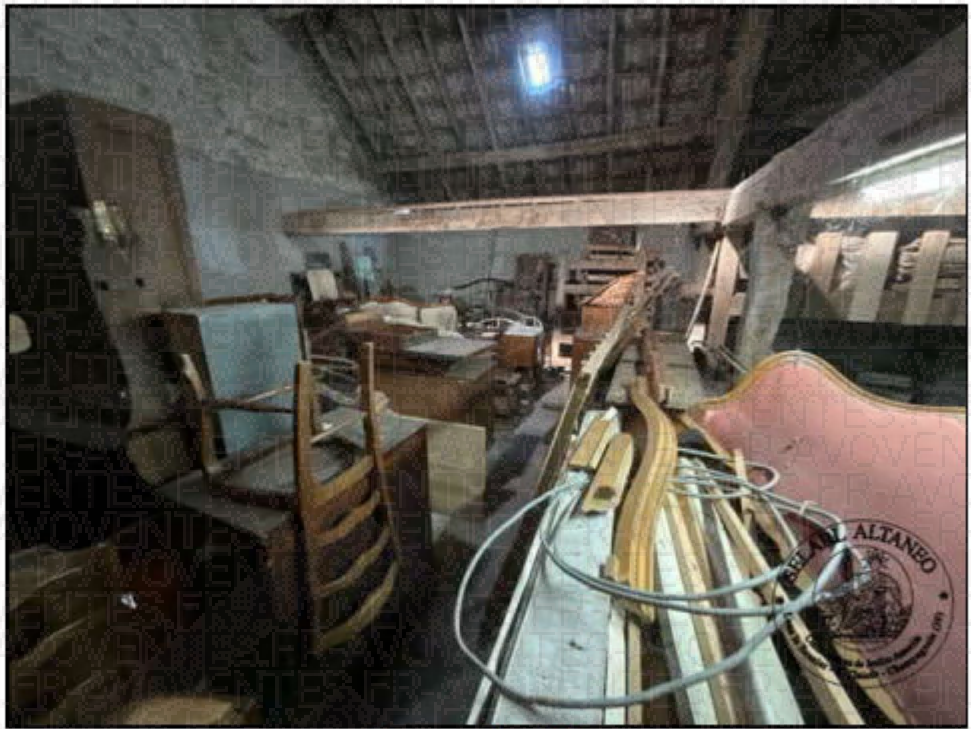
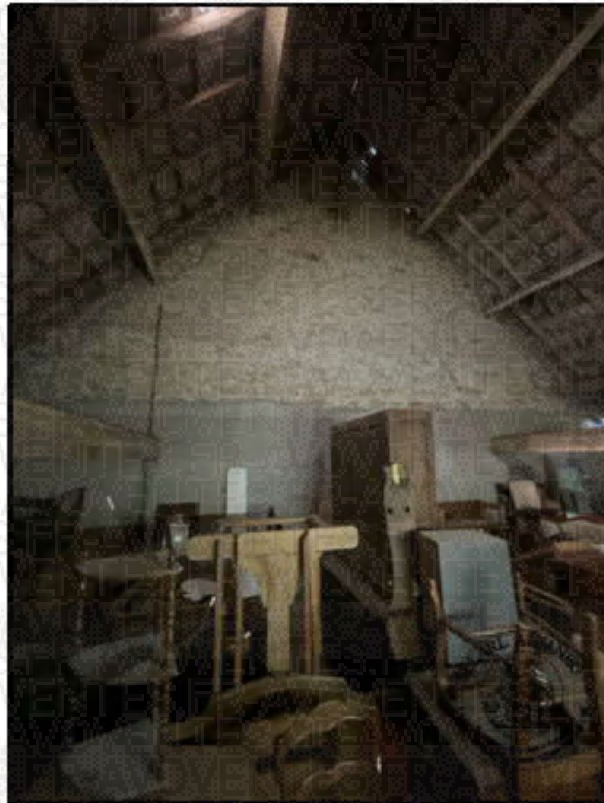
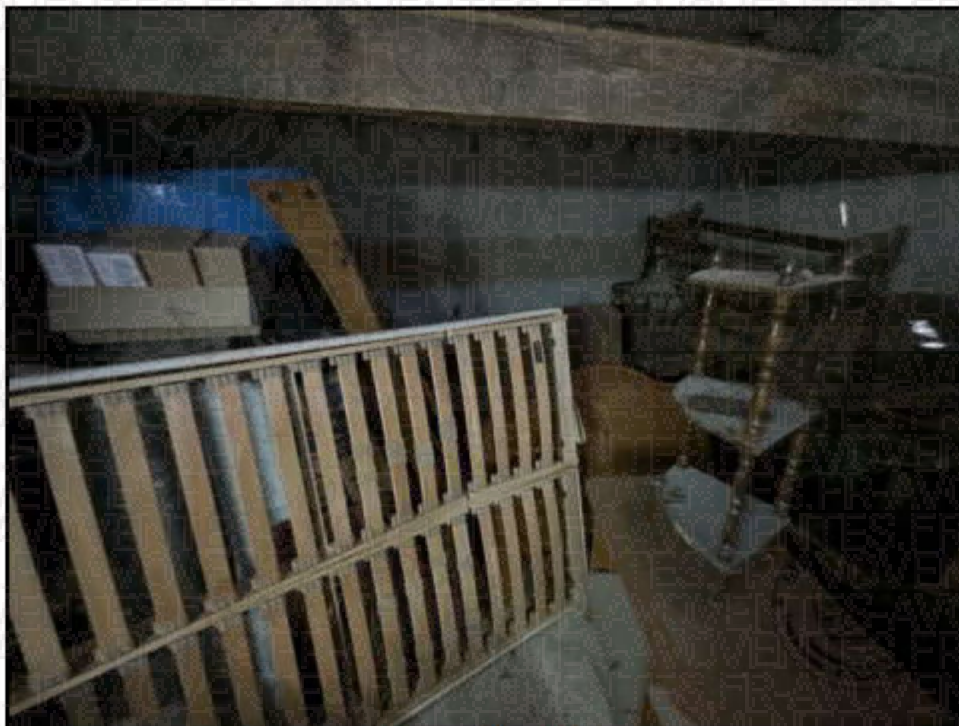
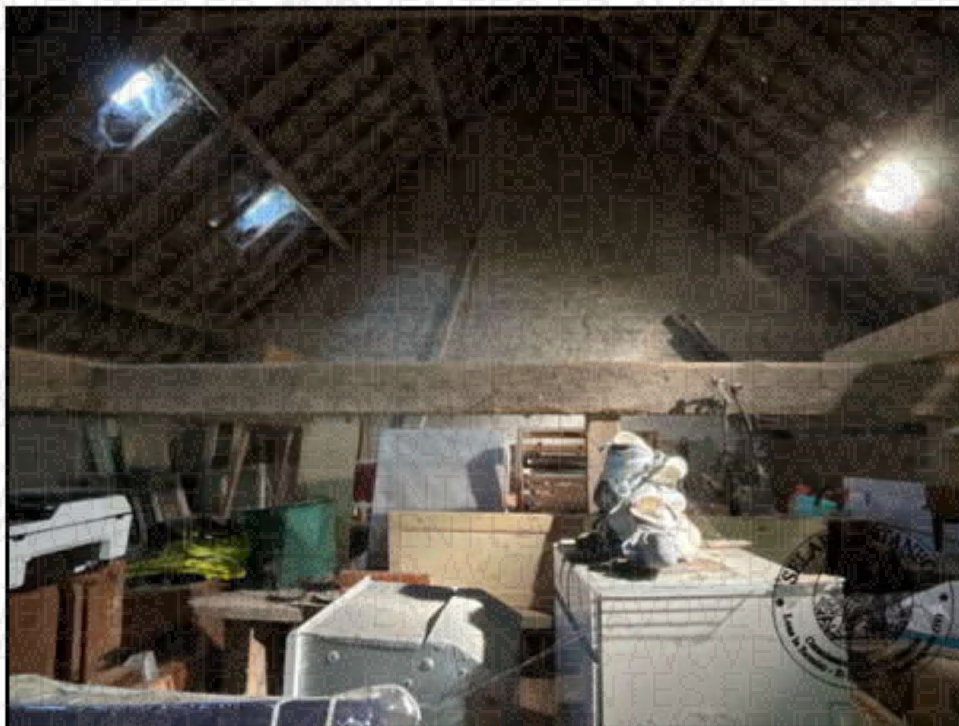
- Charpente apparente. Plusieurs tuiles semblent avoir bougé.
- Sol équipé d'une dalle en béton;
- Murs en ciment ;

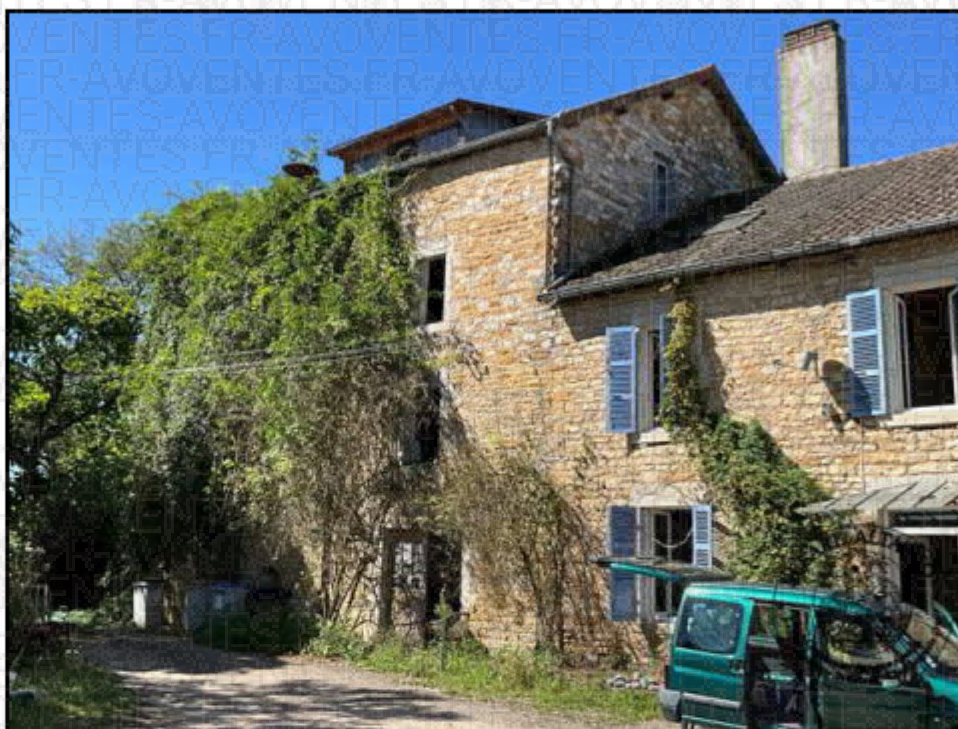
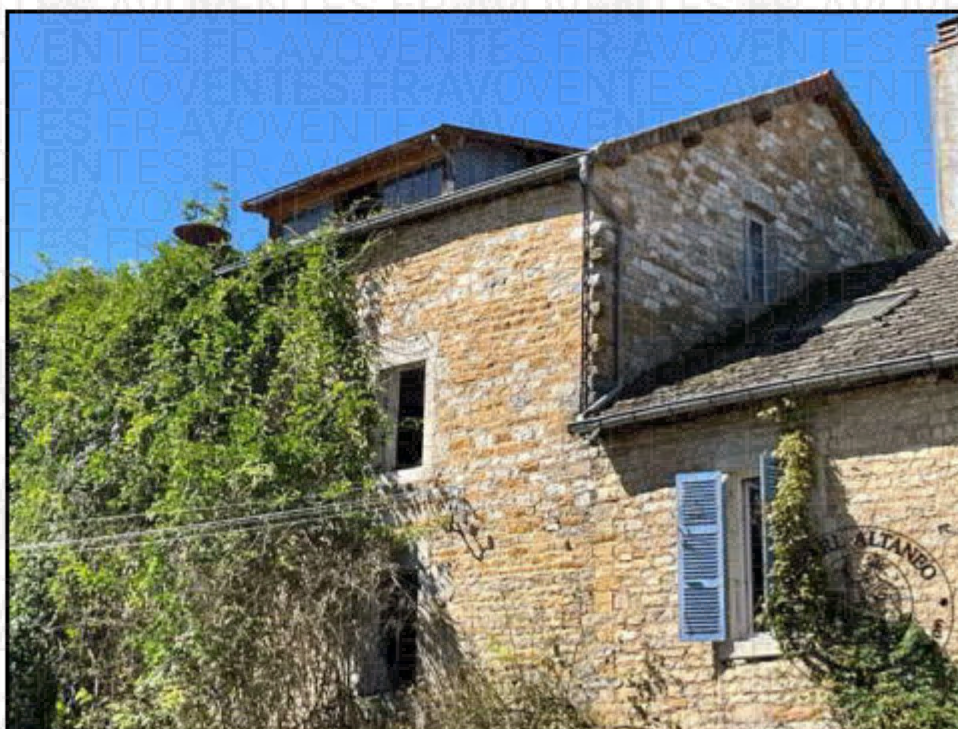
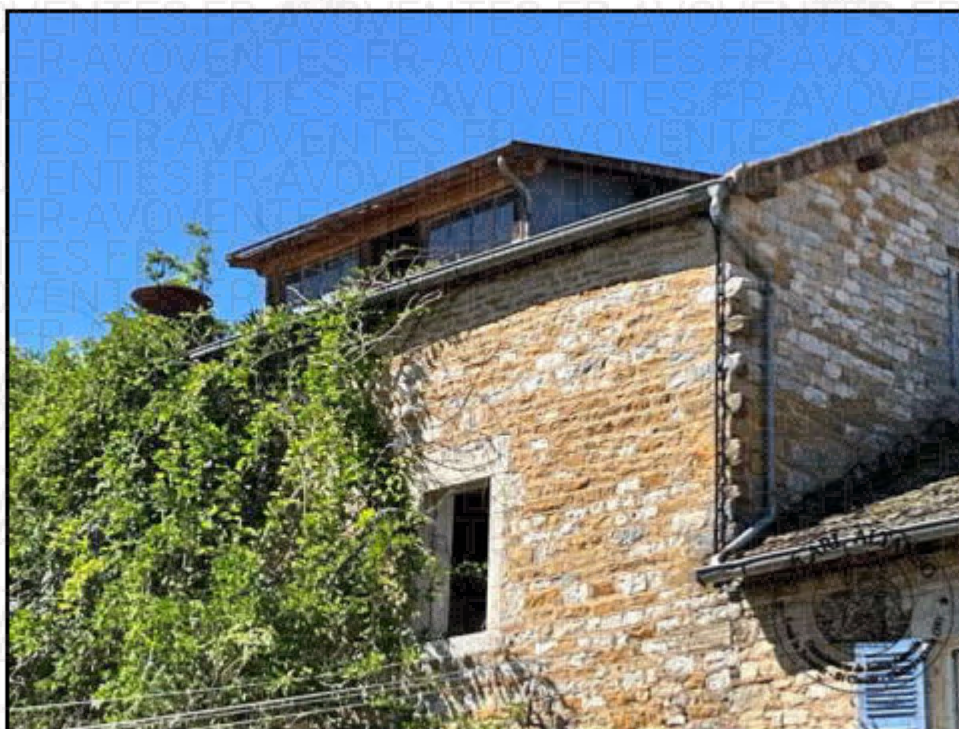
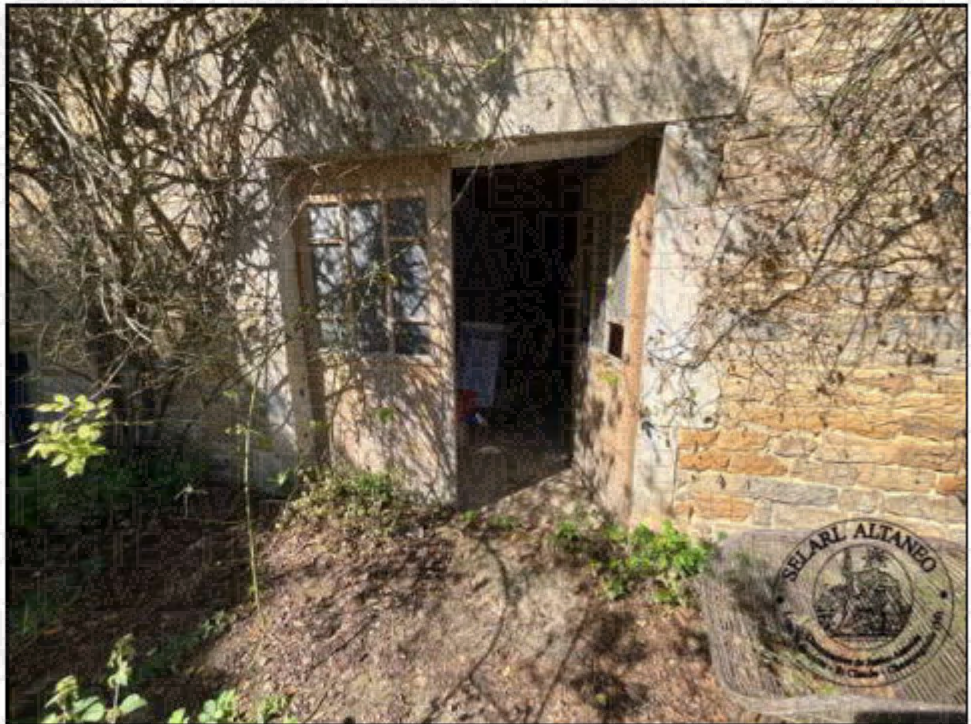
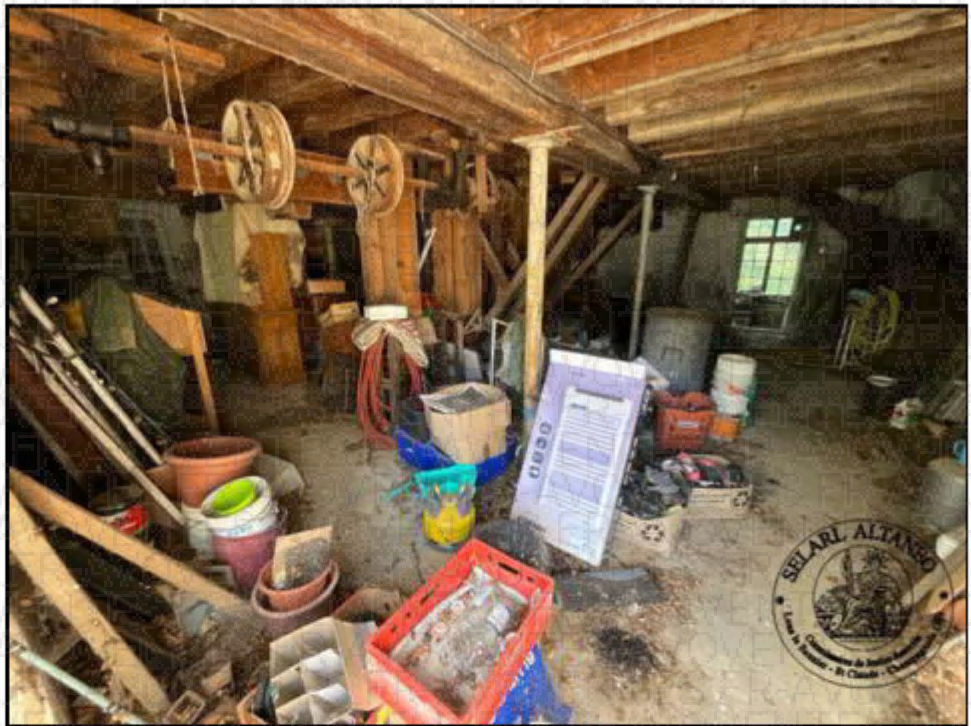
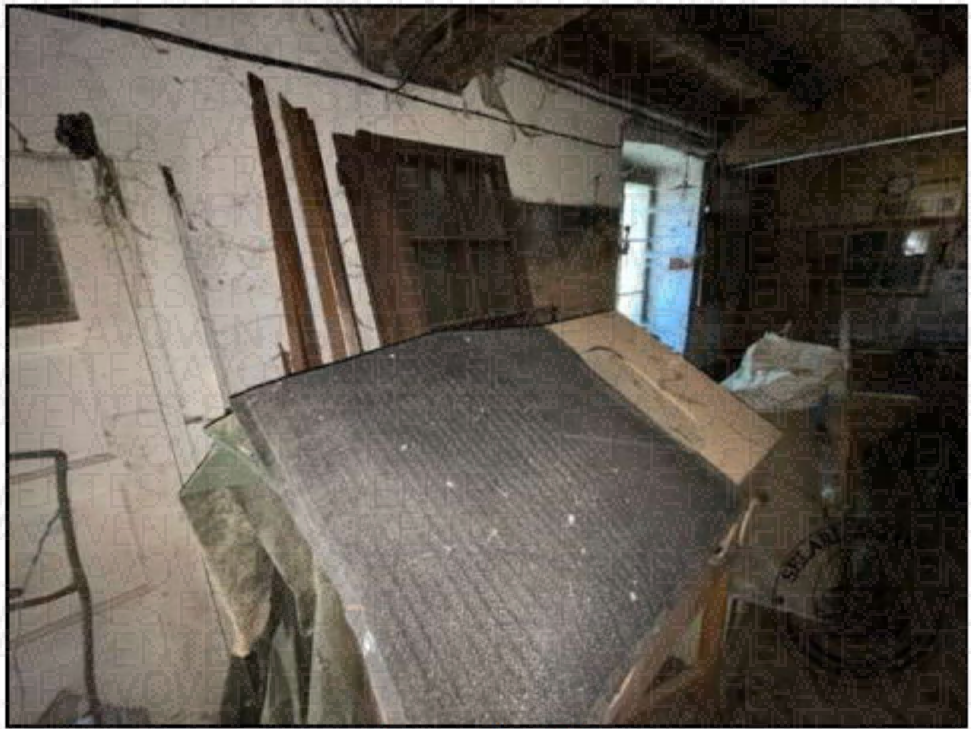
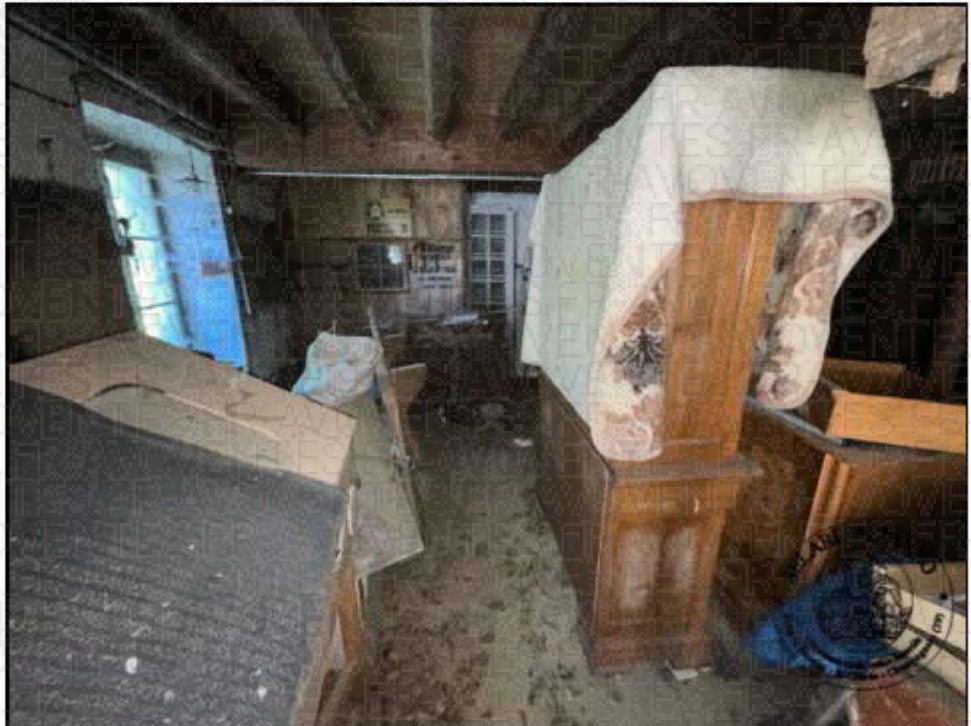
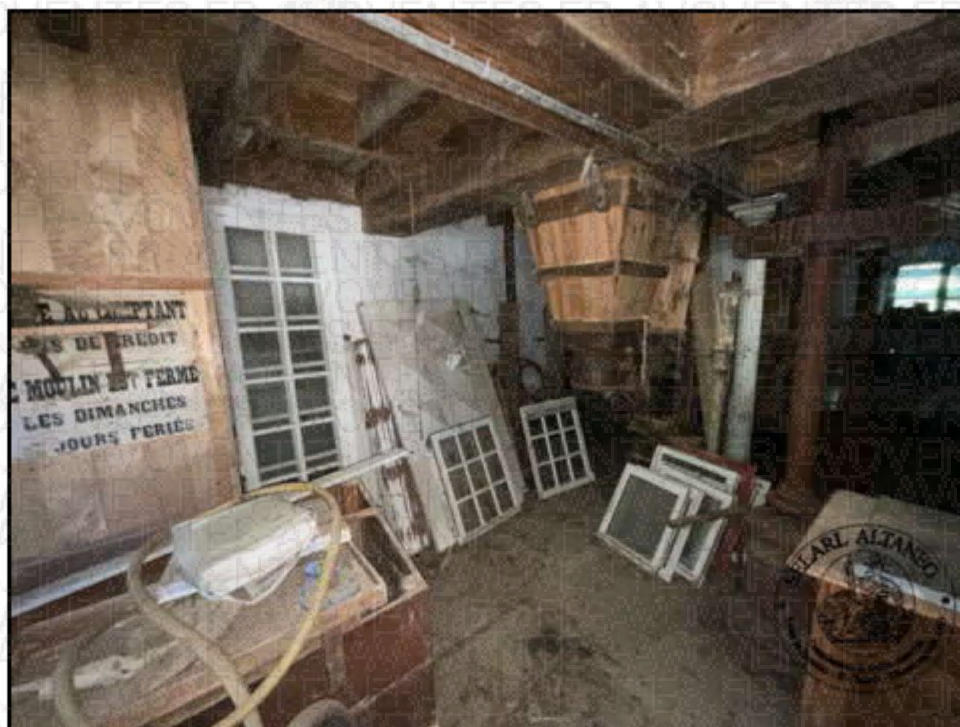
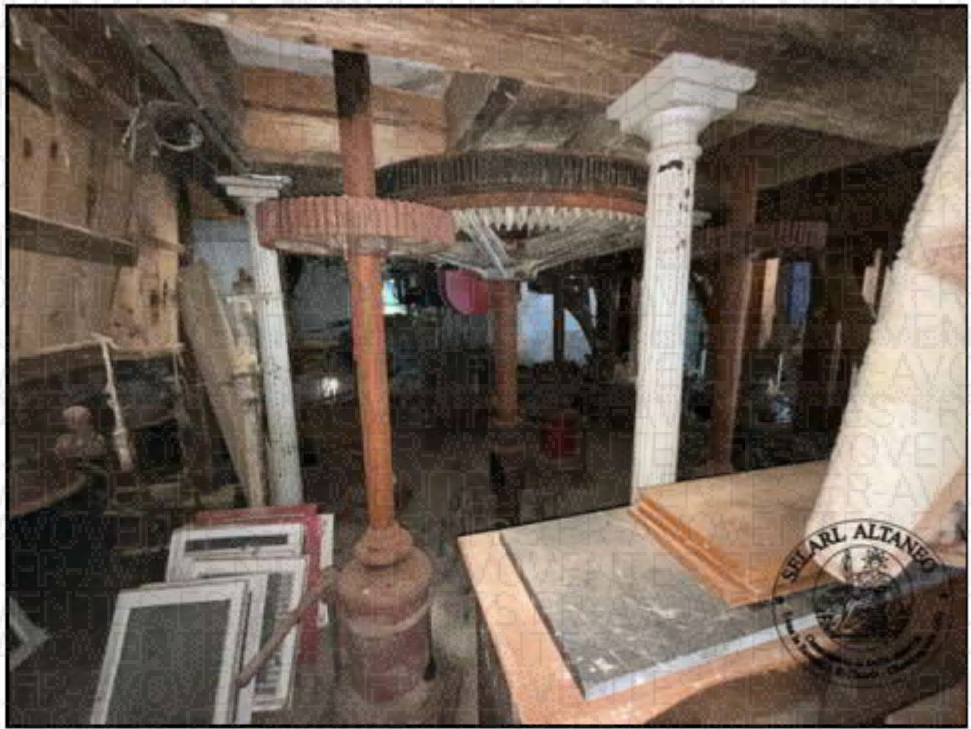
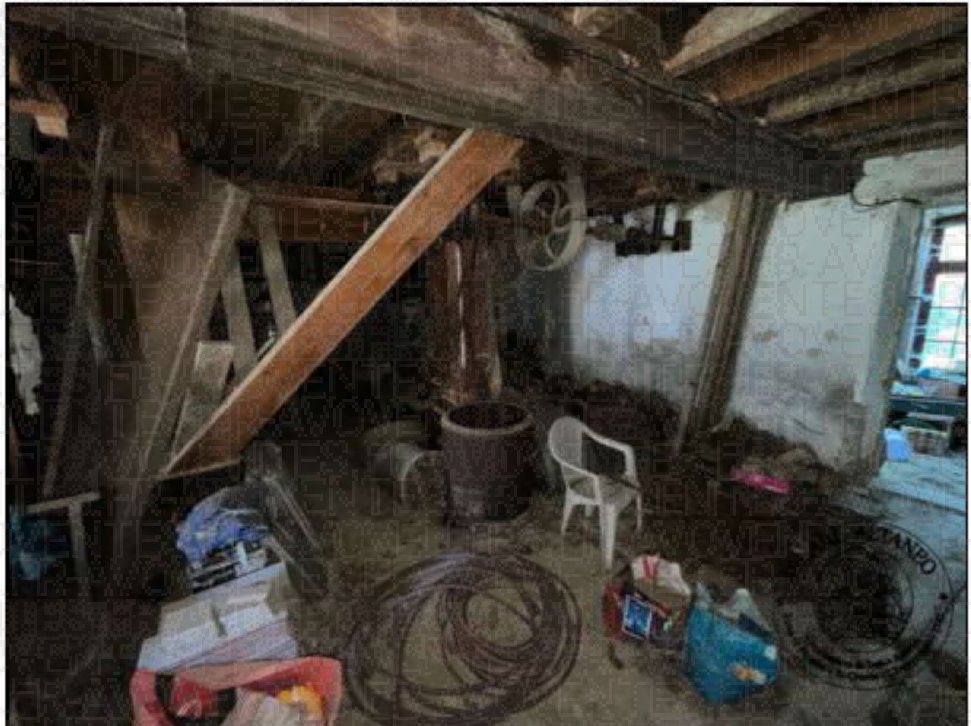
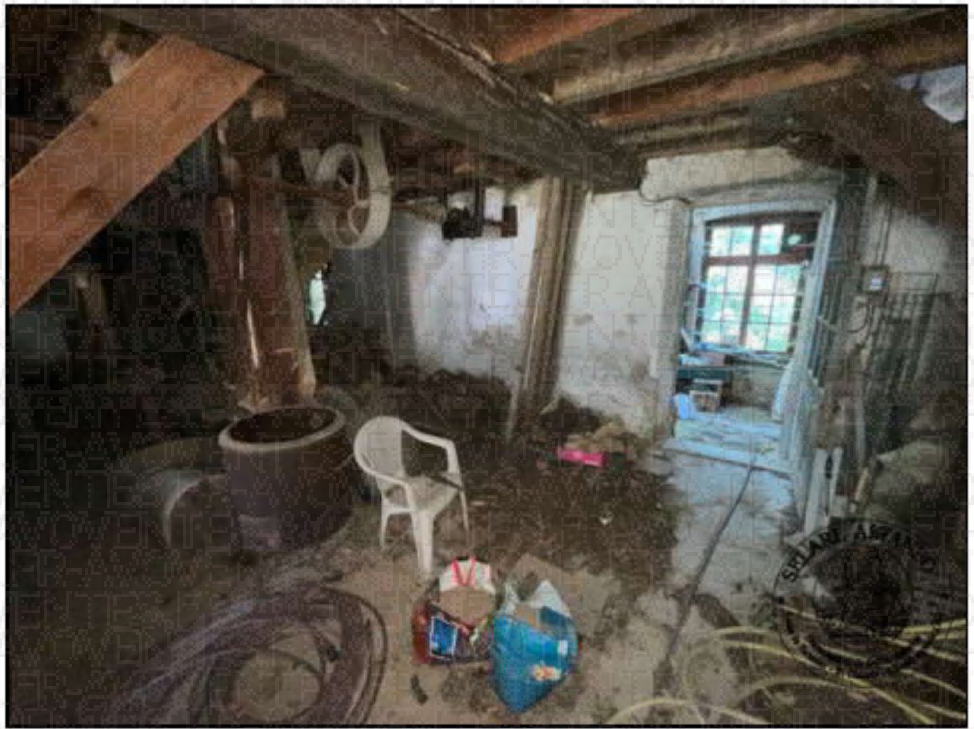
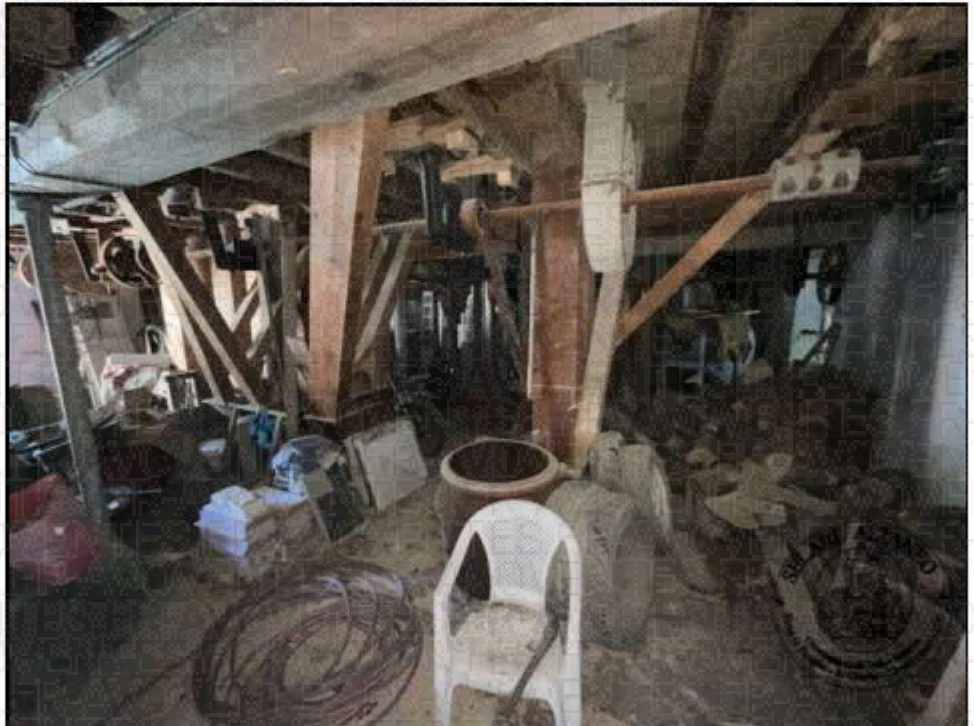
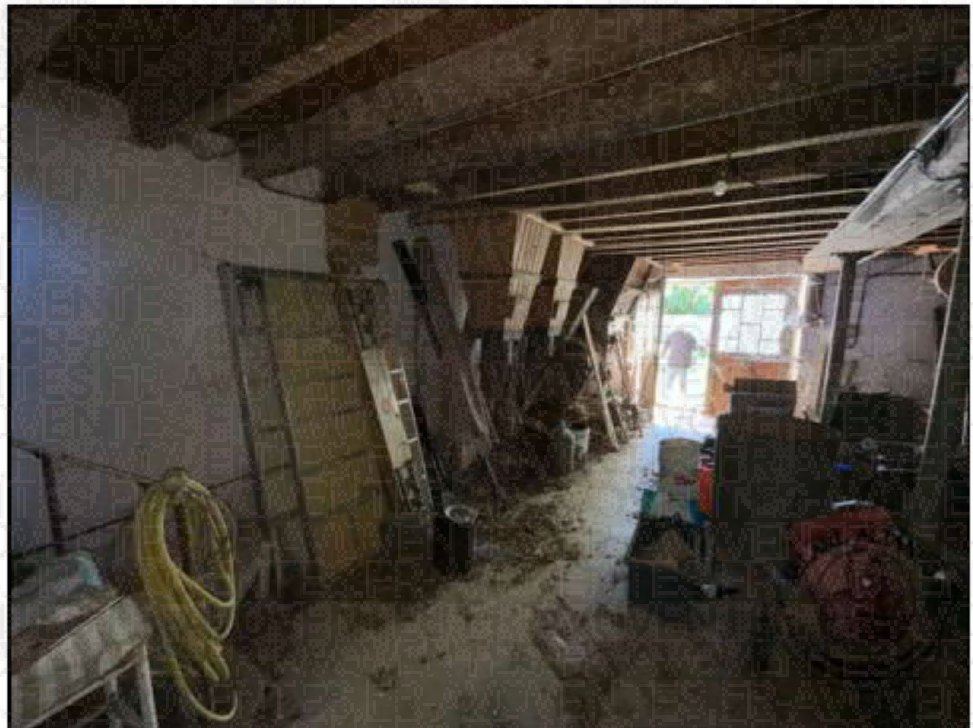
## **PIECE TURBINE - RDC**

Moulin dans son état d'origine, laissé à l'abandon.

- Sol équipé d'une dalle béton;
  - Murs en ciment;
  - Plafond en bois avec poutres apparentes;
  - Équipements anciens, d'origine non testés.
  - Un vieil escalier en bois, avec main courante, dessert les étages ;
  - Huisseries en bois, en mauvais état ;
  - À l'Ouest, une extension avec verrière donne sur la terrasse de la maison d'habitation.
- À l'intérieur de cette extension sont notamment installés un tableau électrique, un compteur linky, la pompe à chaleur / chaudière de marque « CIAT » (chauffage par géothermie horizontale), un wc, un lave-mains.

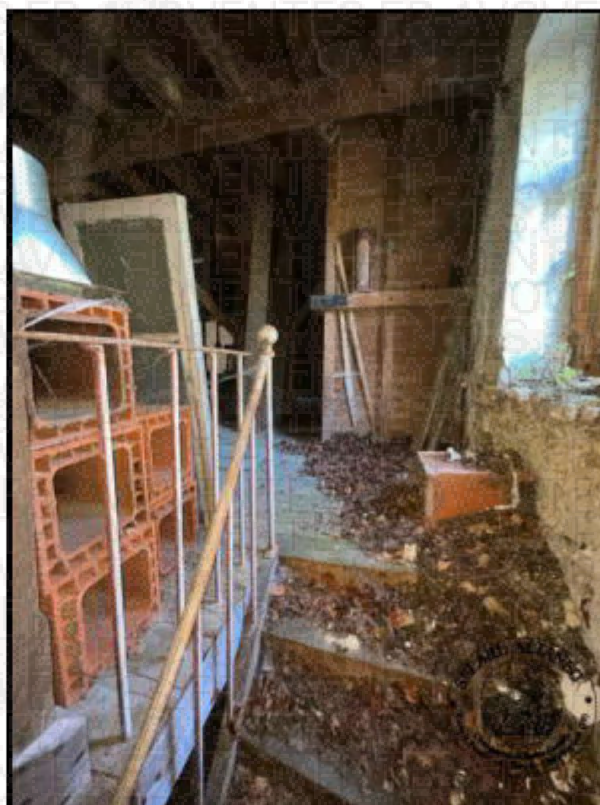
Photographie n°386.

- 1er étage dans son état d'origine, laissé à l'abandon.
- Sol équipé d'un plancher en bois ;  
Murs en ciment, dégradés par endroits ;  
Plafond en bois avec poutres apparentes;
- Équipements anciens, d'origine, non testés.
- Un vieil escalier en bois, avec main courante, dessert le second étage ;
- Huisseries en bois, en mauvais état ;

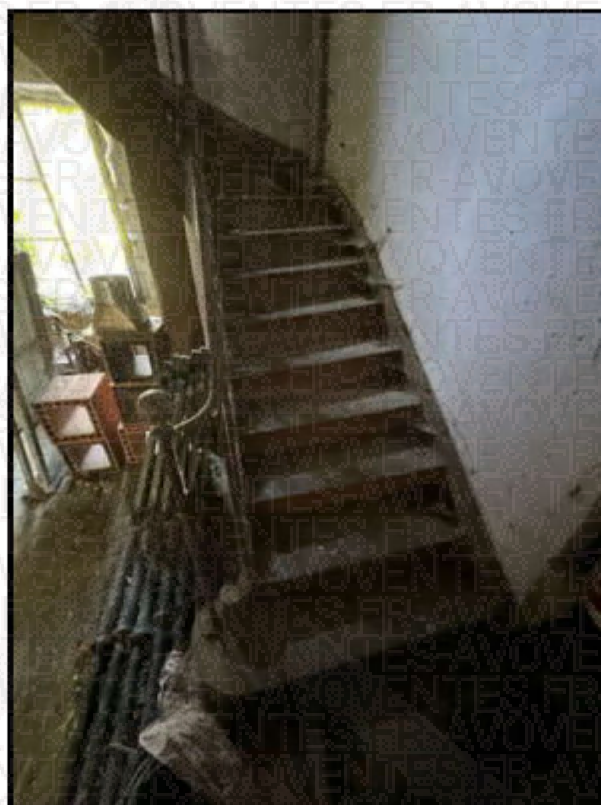
Photographie n°400.

- 2nd étage dans son état d'origine, laissé à l'abandon.
- Sol équipé d'un plancher en bois ;  
Murs pour partie en ciment, dégradés par endroits et pour autre partie en bois ;  
Plafond en bois avec poutres apparentes;
- Équipements anciens, d'origine, non testés.
- Un vieil escalier en bois, avec main courante, dessert le second étage ;
- Huisseries en bois, en mauvais état ;

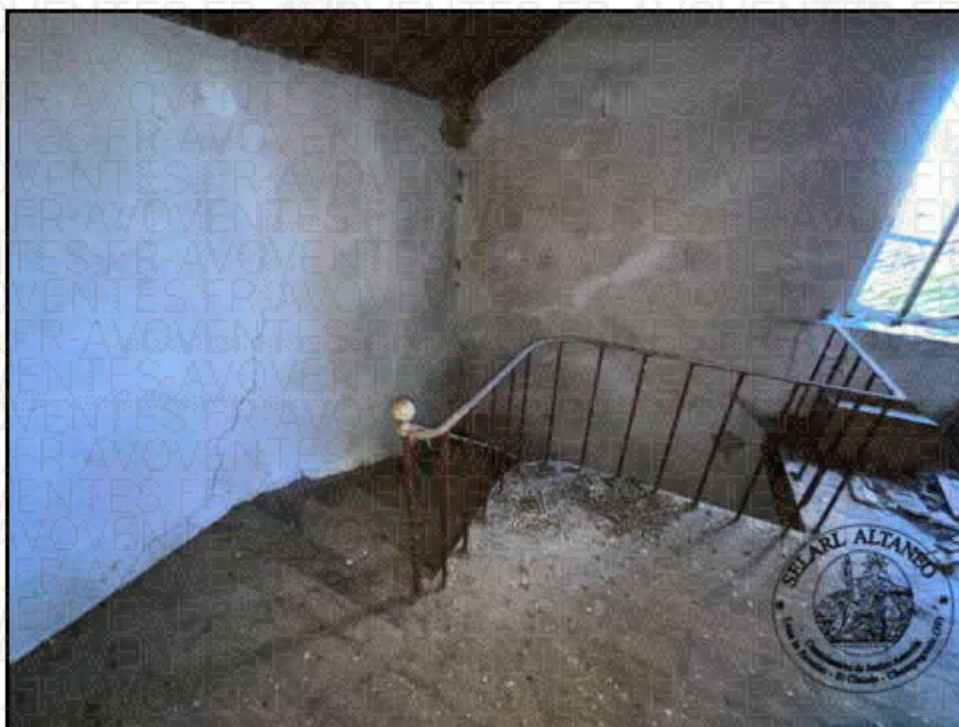
Photographie n°414.

- 3ème étage dans son état d'origine, laissé à l'abandon.
- Sol équipé d'un plancher en bois ;  
Murs en ciment, dégradés par endroits ;  
Plafond en bois avec poutres apparentes;
- Équipements anciens, d'origine, non testés.
- Huisseries en bois, en mauvais état ;
