## **ACTE DE COMMISSAIRE DE JUSTICE**

# **PROCES-VERBAL DE DESCRIPTION**

**LE MERCREDI TROIS SEPTEMBRE  
DEUX MILLE VINGT CINQ  
(09h00 - 12h45)**

**Hameau de Vaivre - N° 4, 4 Bis et 4 Ter Rue du Piaux  
Moulin de Vaivre  
39800 COLONNE**

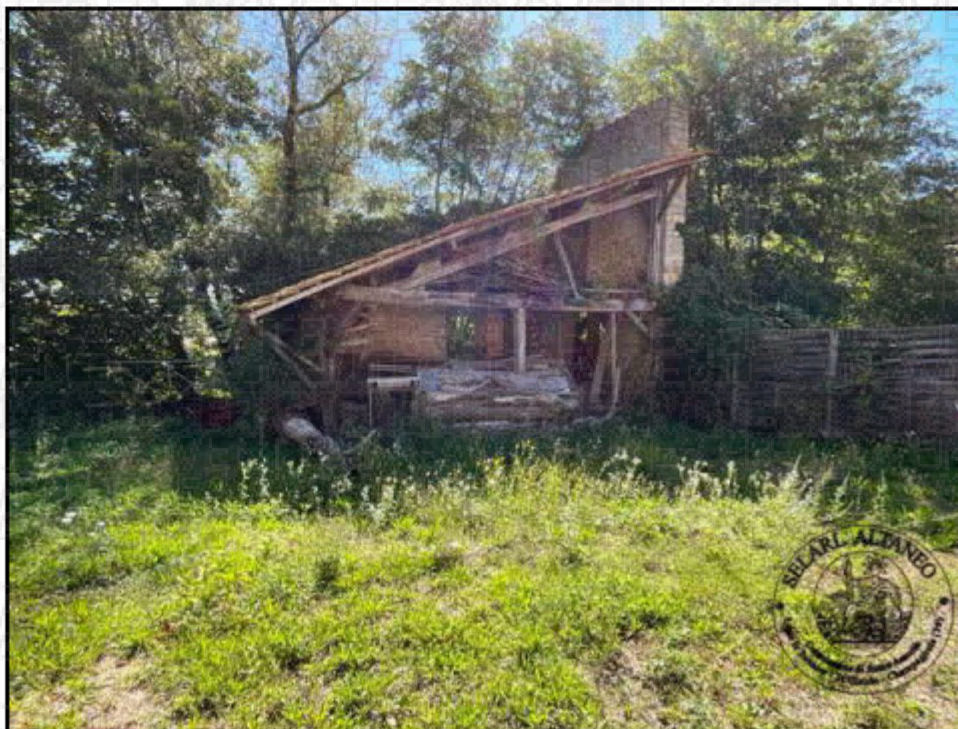
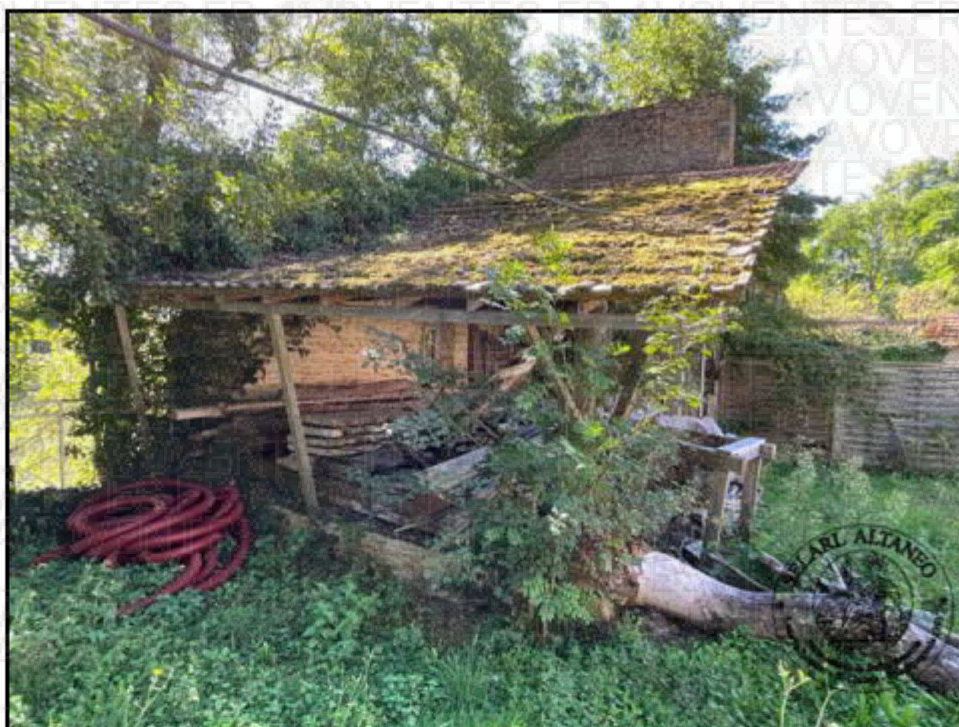
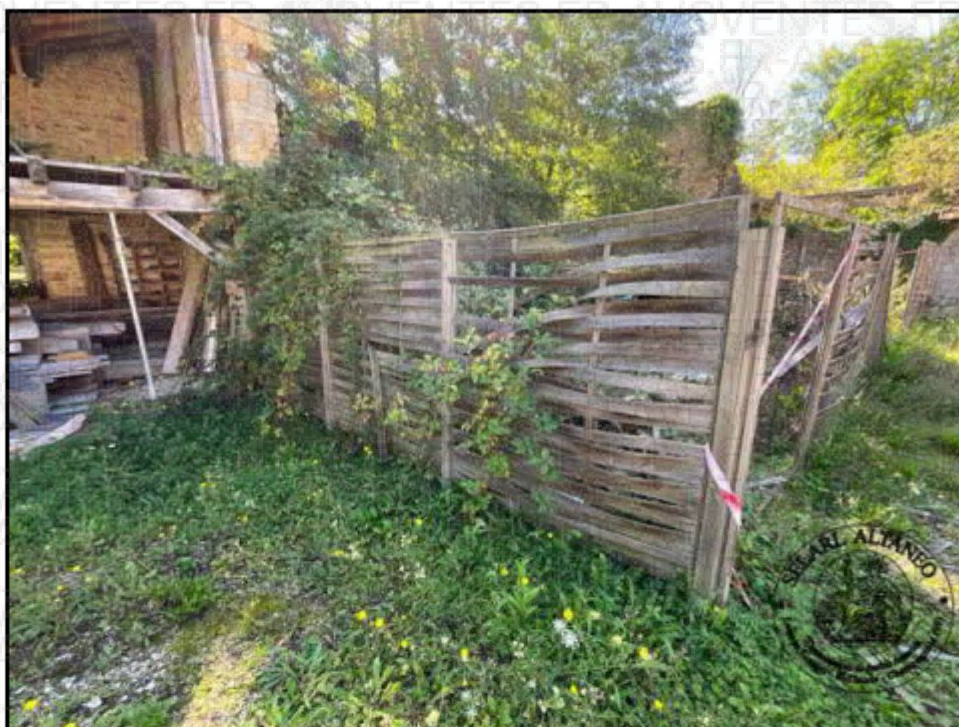
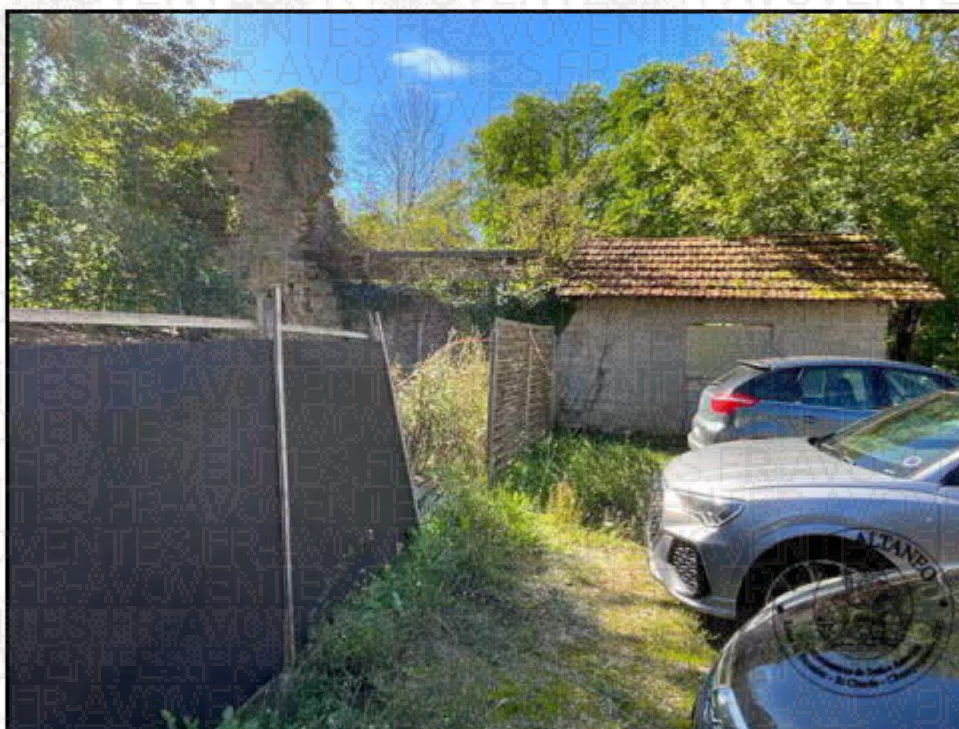
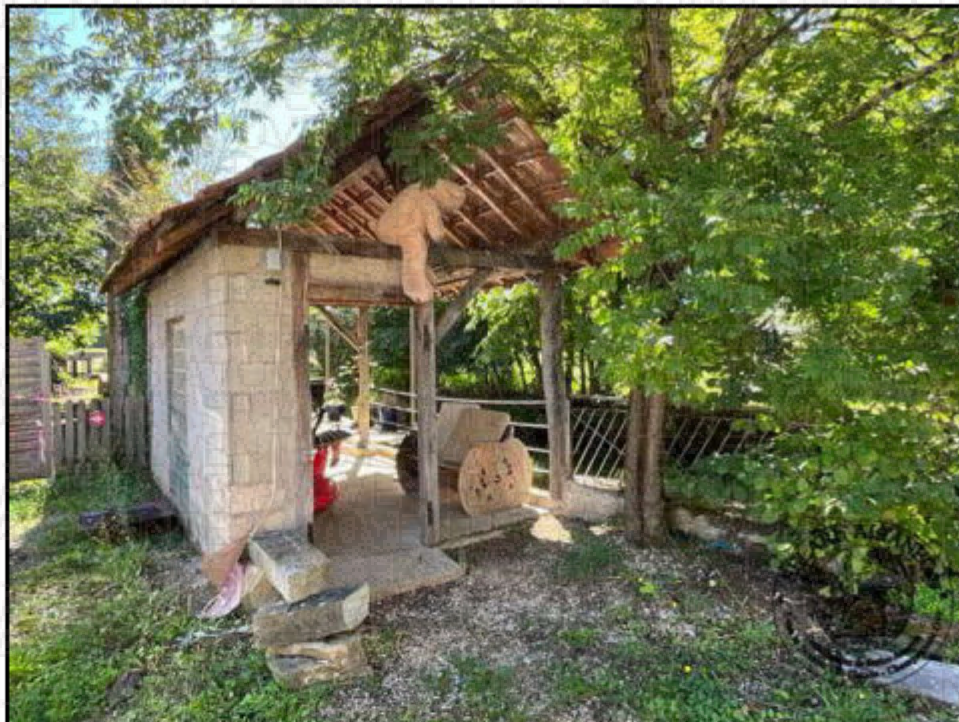
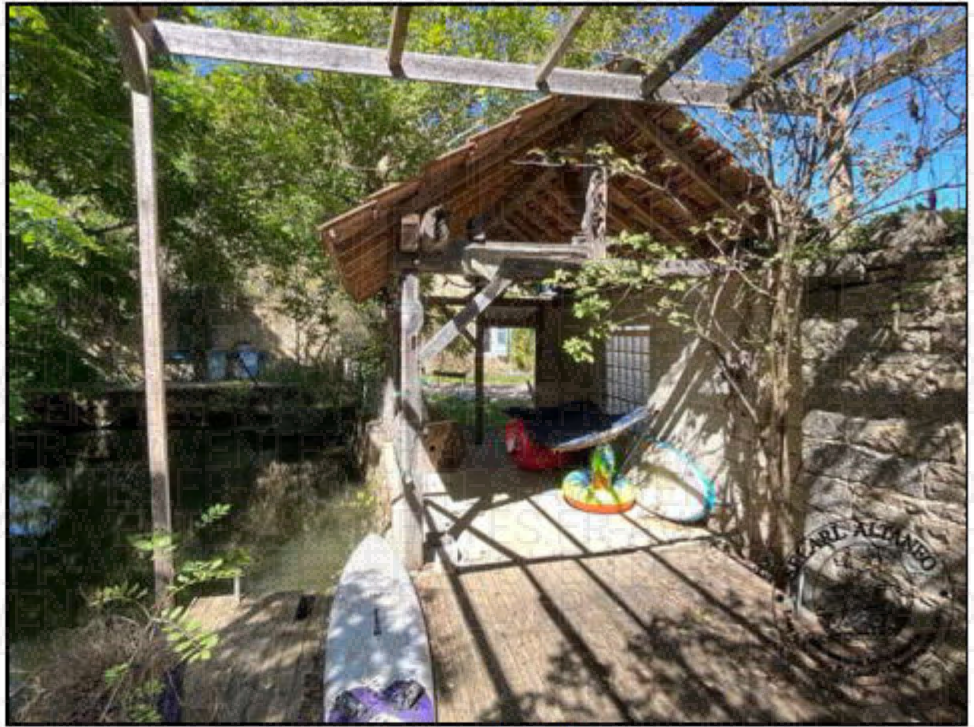
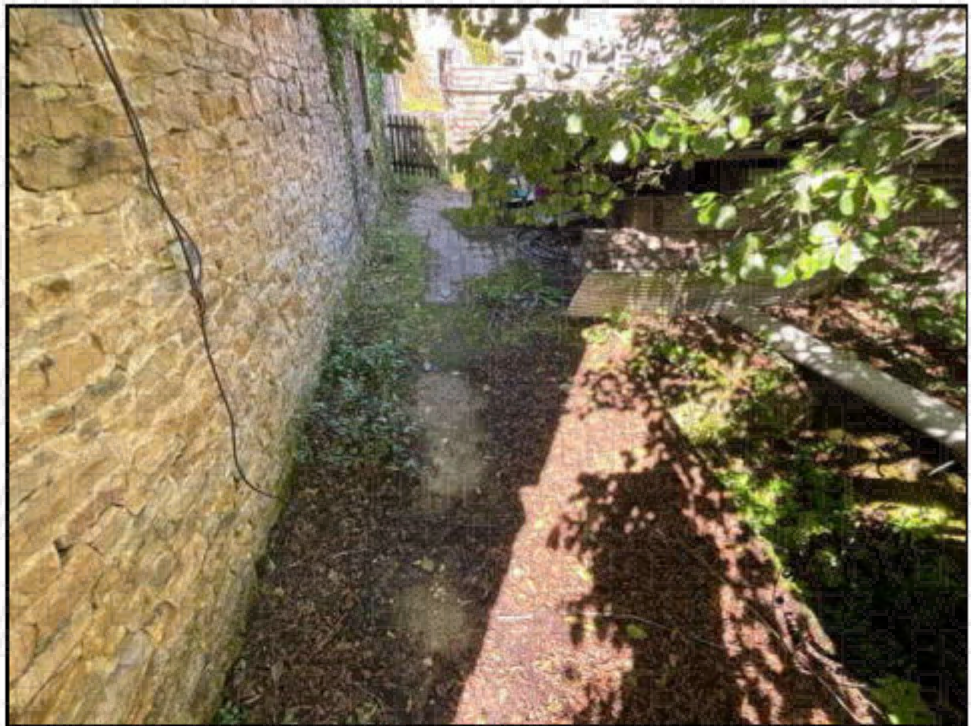
- Le bâtiment est éboulé aux trois-quarts ;  
Je prends des clichés photographiques de la ruine.

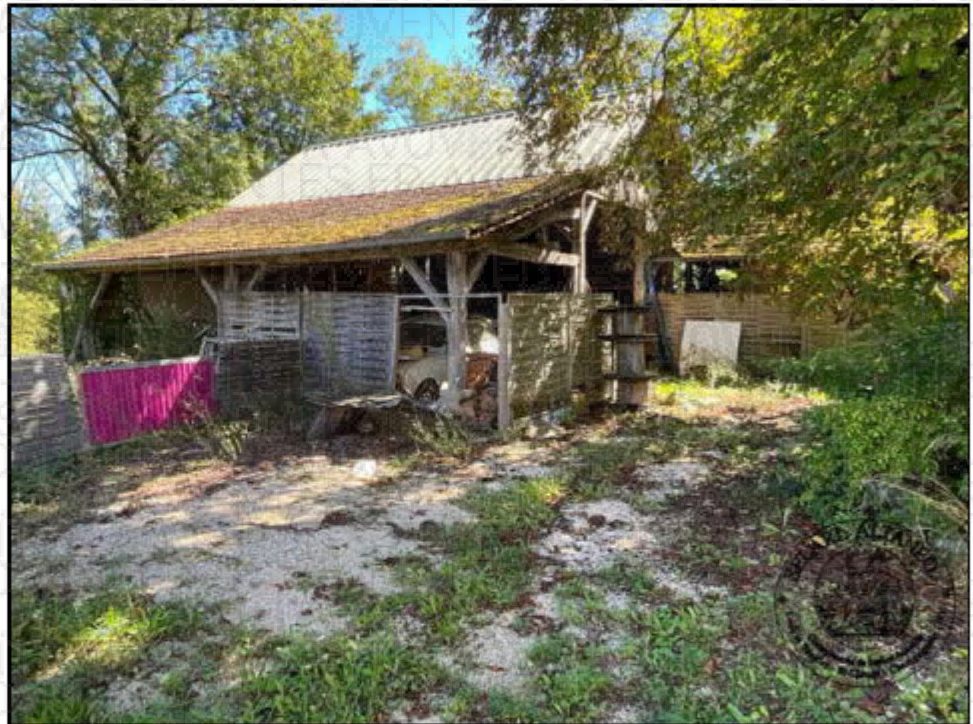
Photographie n°456.

- Hangar: structure en bois et toiture pour partie en bacacier et pour autre partie recouverte de vieilles tuiles plates. De la mousse s'est formée en abondance sur les tuiles apparentes. La partie Sud du hangar est construite en maçonnerie.

Le hangar n'est pas hors d'eau, ni hors d'air.  
Il est en partie détruit.
