## PROCES VERBAL DE DESCRIPTION

DIX SEPT JUILLET  
DEUX MILLE VINGT CINQ

Lesdites décisions ordonnant la licitation à la barre du Tribunal Judiciaire de Thonon-Les-Bains de l'immeuble sis 49, rue du Léman à (74500) NEUVECELLE, lieudit le Rond-Point, cadastré section AE n°27 et n°445.

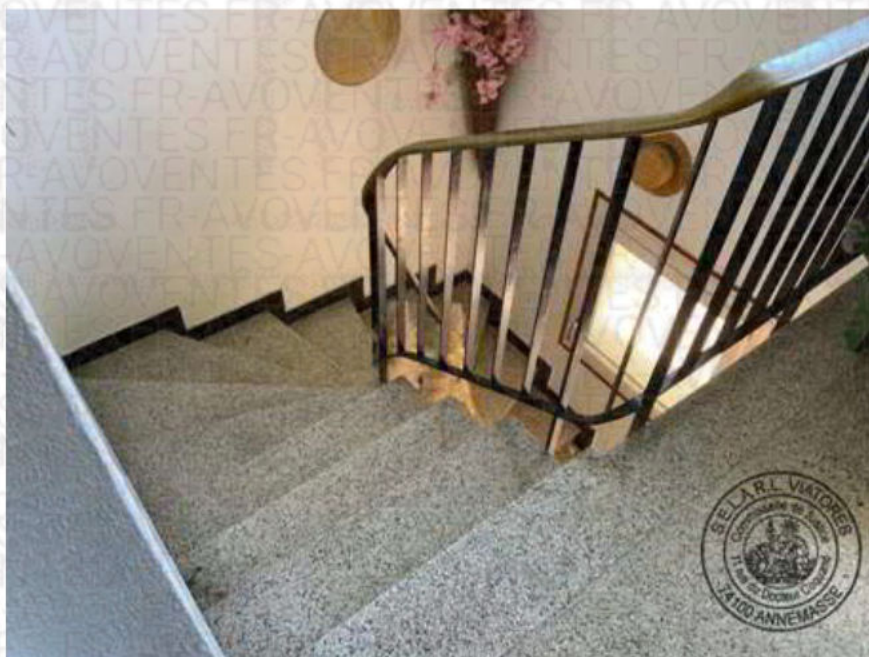
La cage d'escalier est éclairée par trois fenêtres avec barreaudage.

Depuis le palier à l'étage, je peux voir qu'une échelle de meunier permet d'accéder aux combles

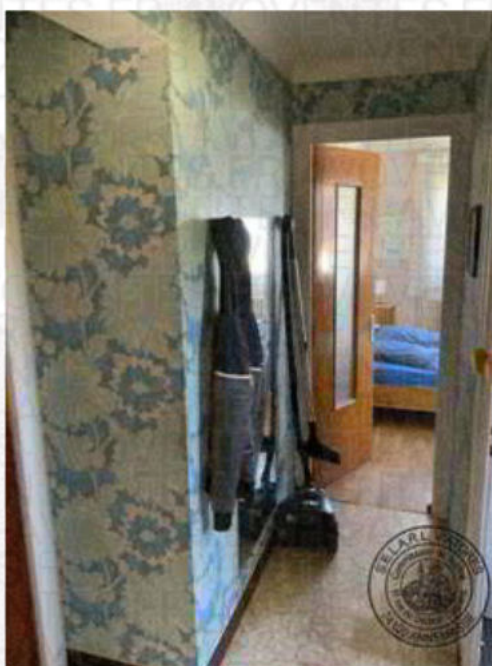
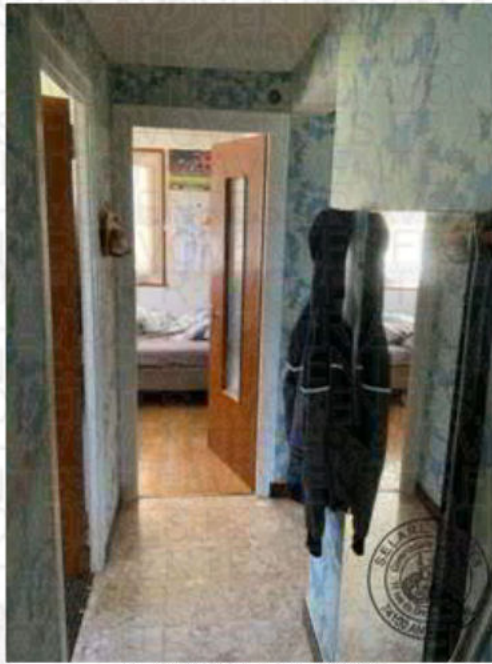
Les **murs** sont tapissés.

Le **plafond** est peint en blanc et dispose un éclairage au centre de la pièce

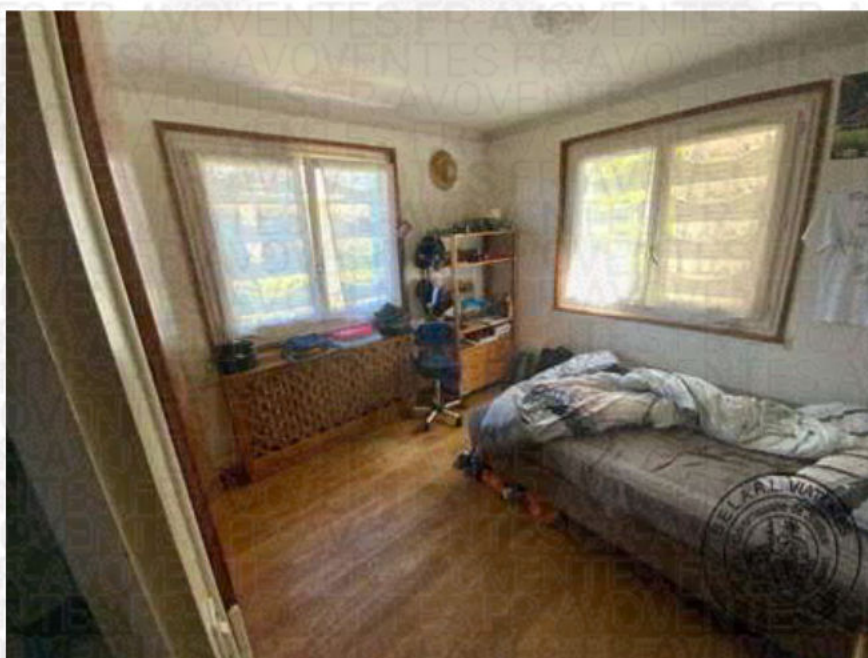
Deux fenêtres assurent l'éclairage naturel de la pièce. Ces fenêtres sont équipées de volets en bois.

Le chauffage de la pièce est assuré par un radiateur.

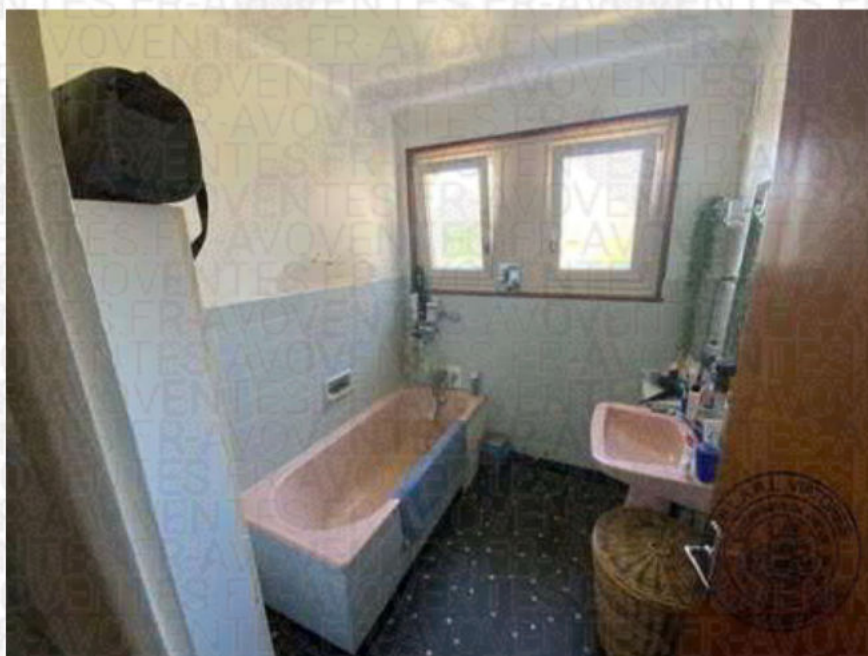
Cette pièce est équipée d'une baignoire, d'un lavabo sur colonne.

Deux fenêtres assurent l'éclairage naturel de la pièce.

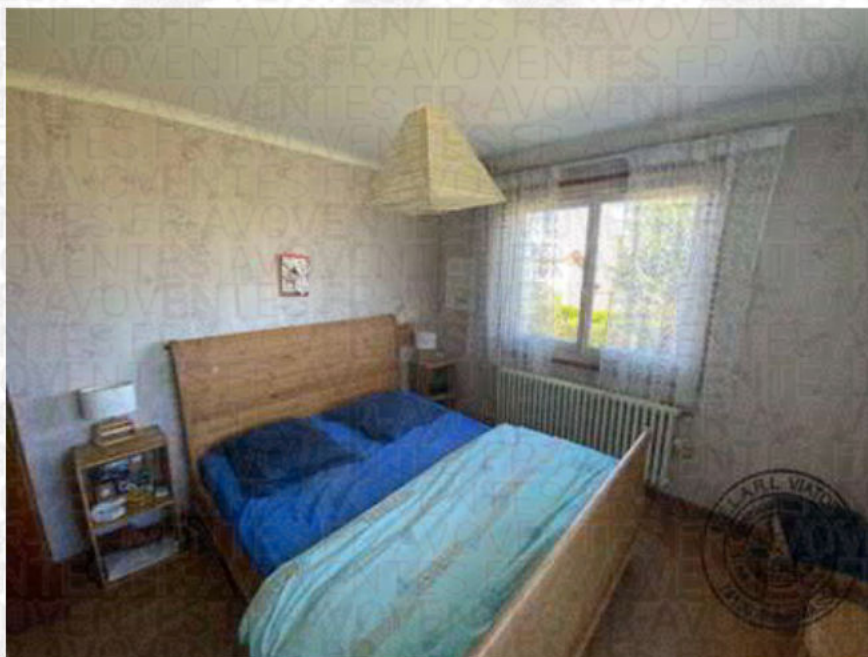
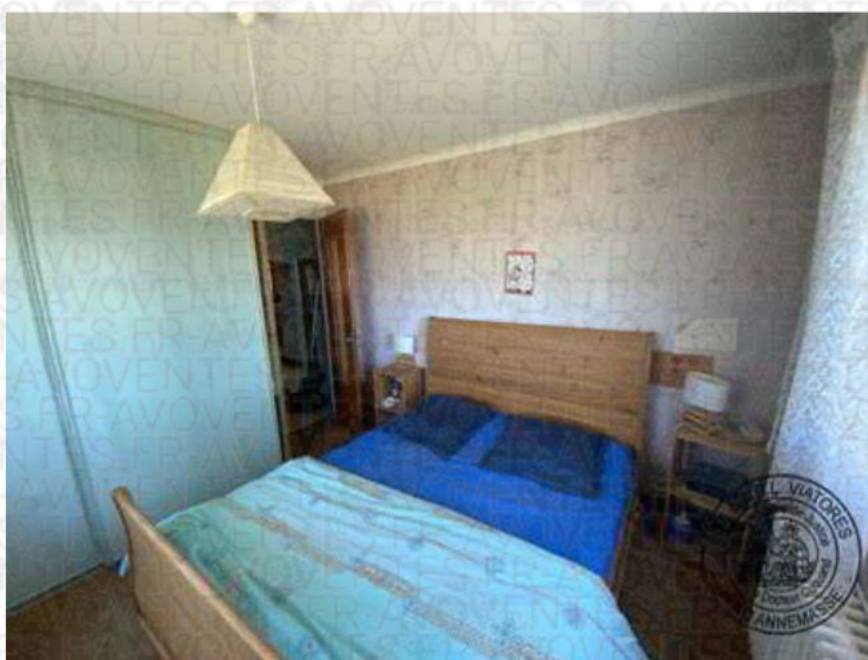
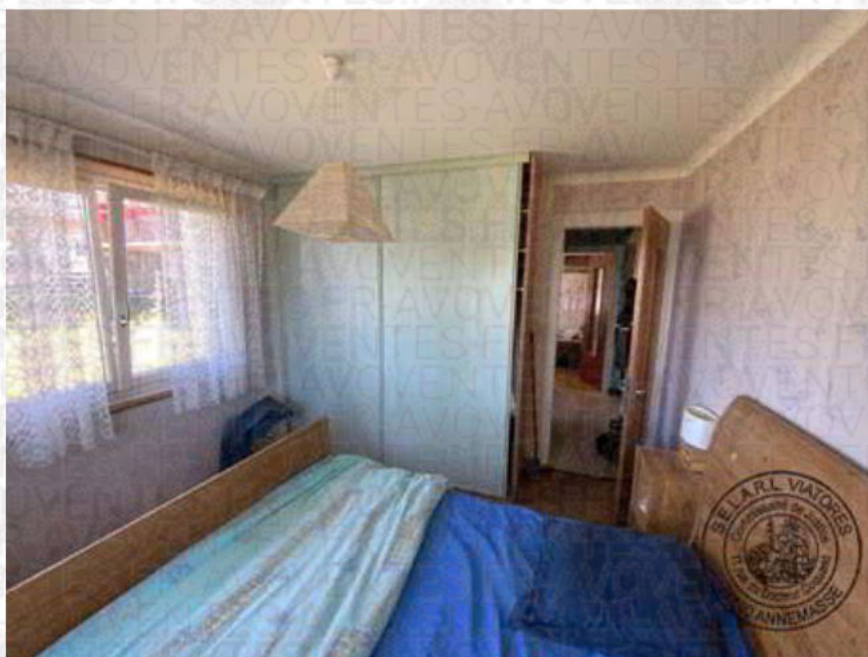
Deux fenêtres assurent l'éclairage naturel de la pièce. Ces fenêtres sont équipées de volets en bois.

Le chauffage de la pièce est assuré par un radiateur.

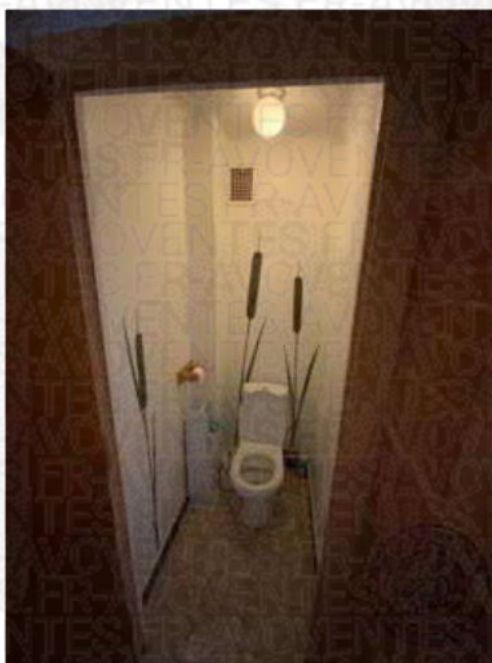
Un éclairage au plafond.

La cuvette dispose de deux abattants.

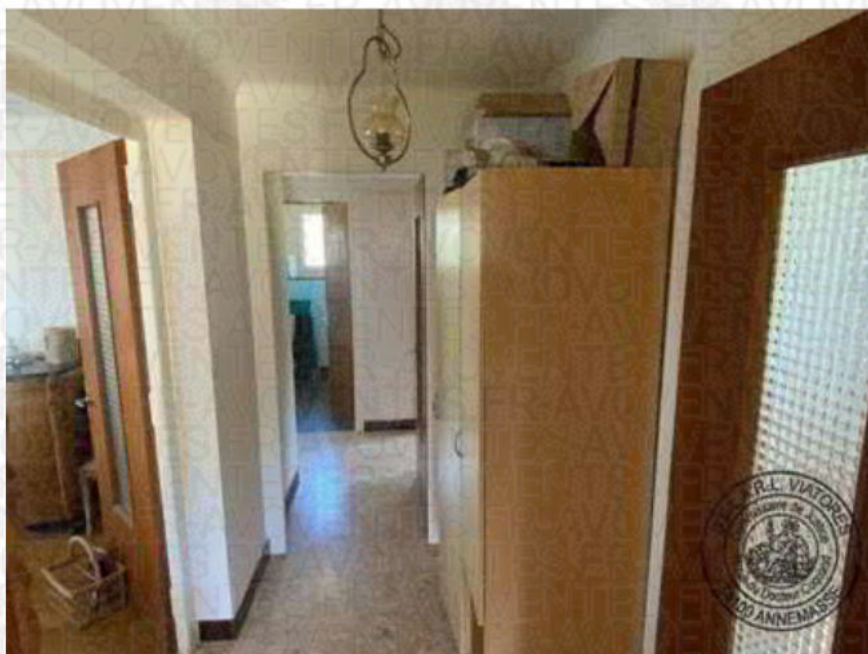
Cette entrée dessert, la cuisine, la pièce principale, le dégagement qui distribue la chambre au sud, la salle de bains et la chambre au nord.

Un radiateur assure le chauffage de la pièce

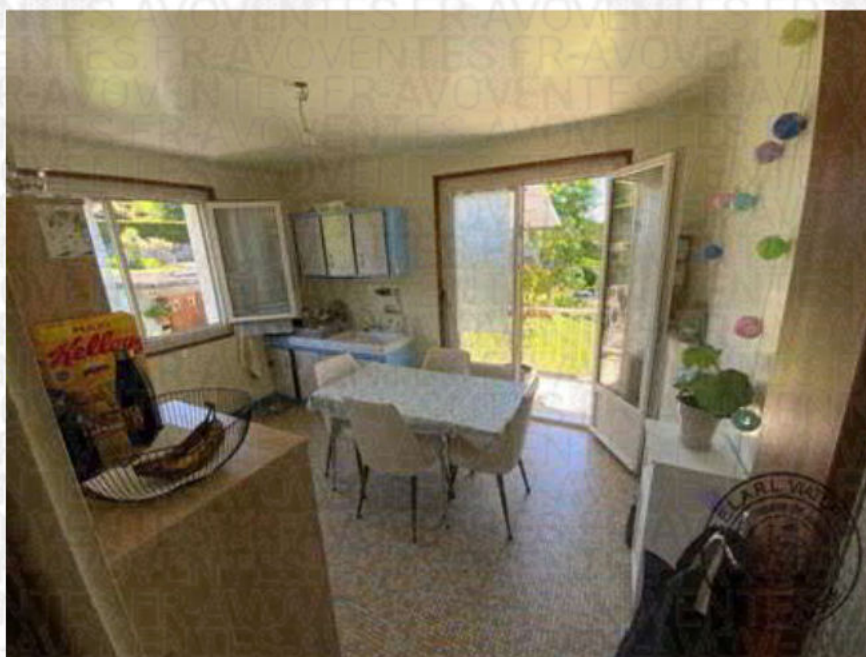
Un radiateur assure le chauffage de la pièce.

La cuisine est équipée et aménagée.

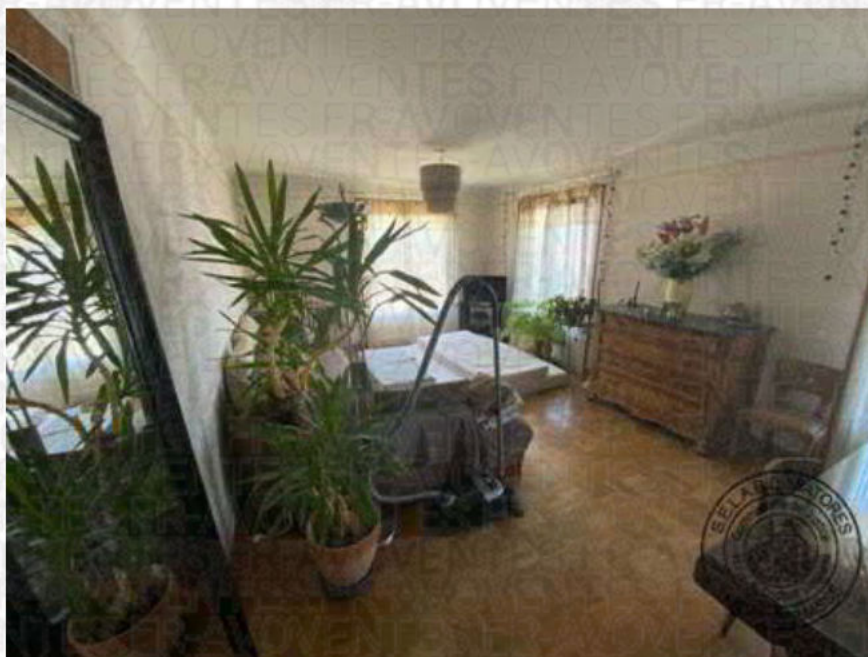
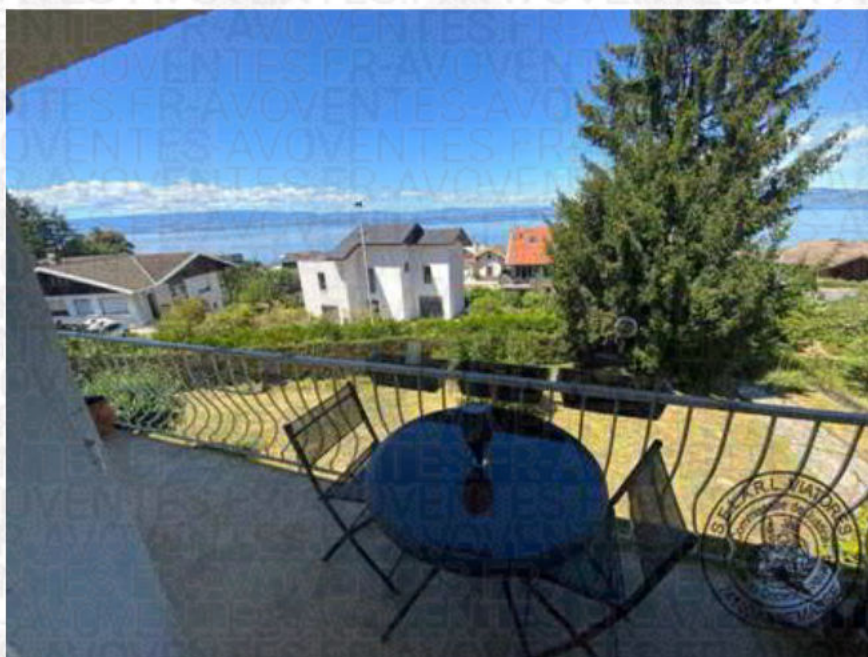
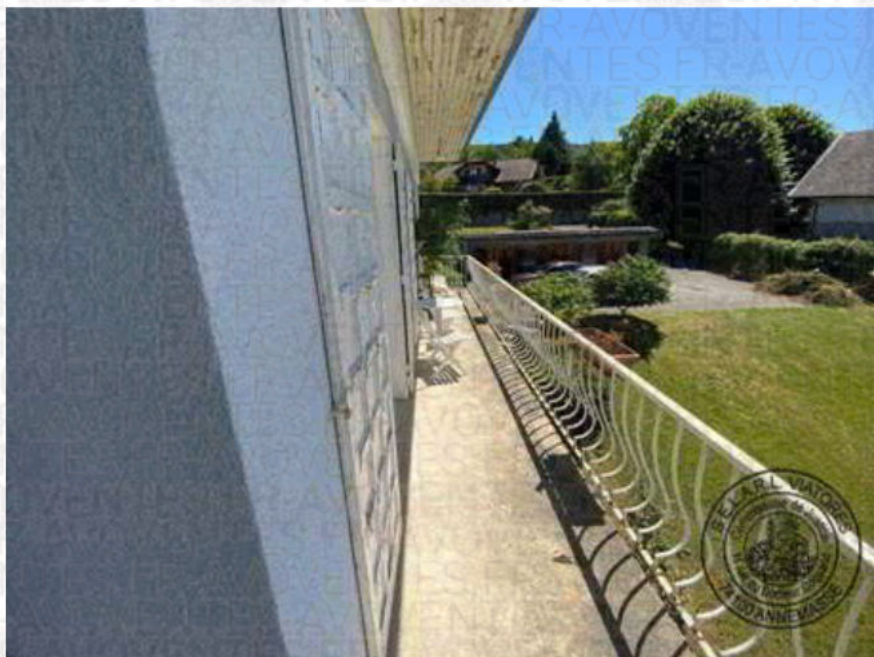
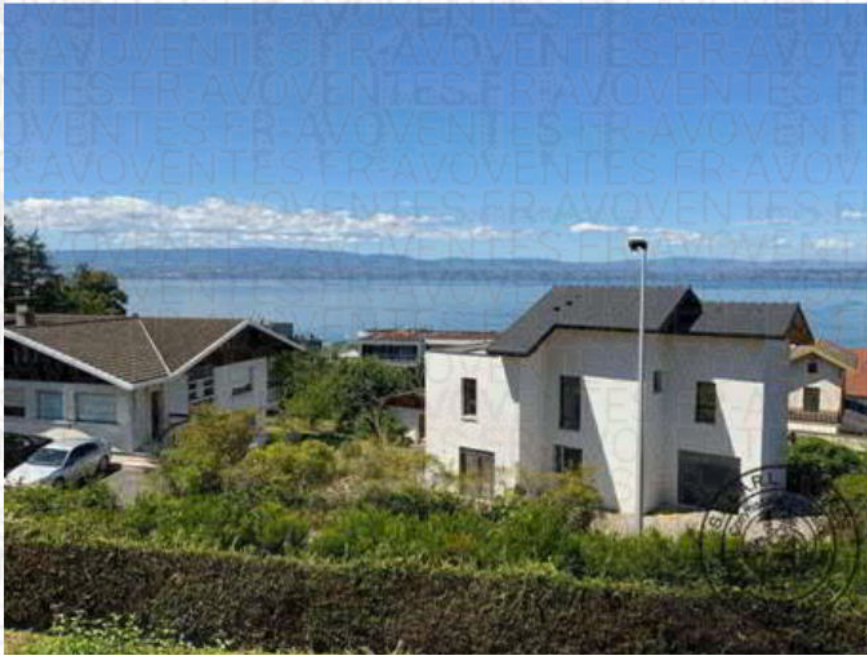
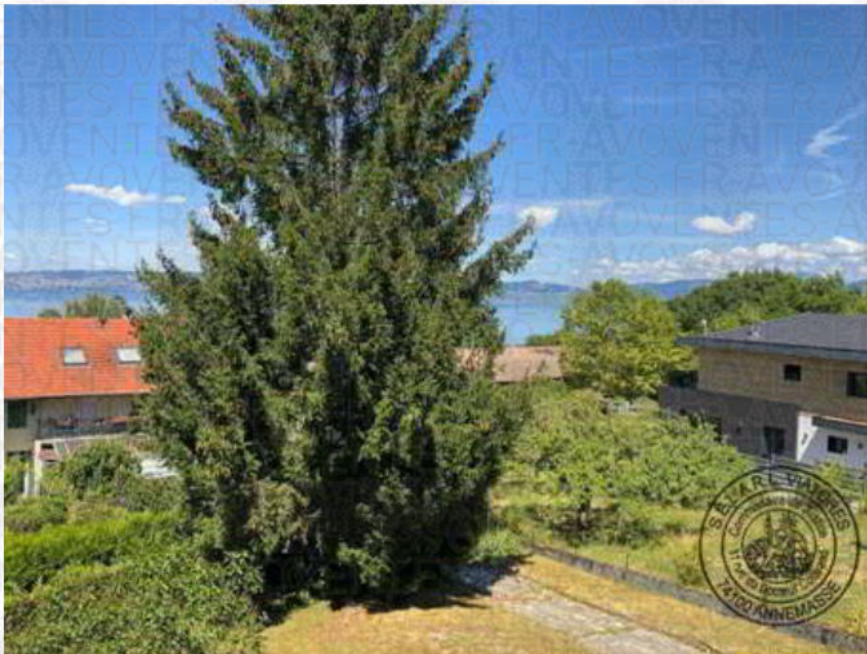
Un balcon est accessible au nord et à l'ouest depuis le séjour et la cuisine.

Cette espace offre une vue dégagée sur le lac et la rive suisse du lac Léman.

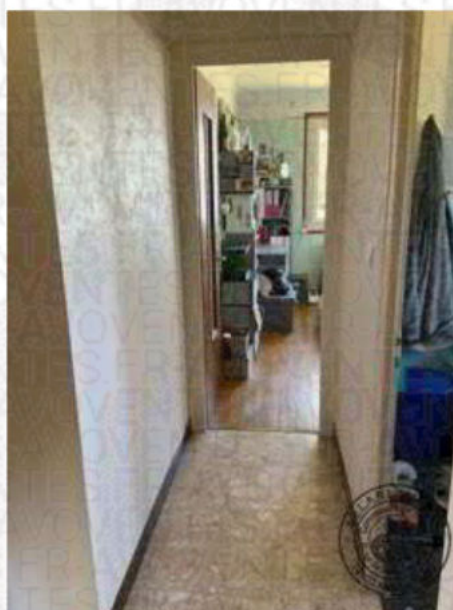
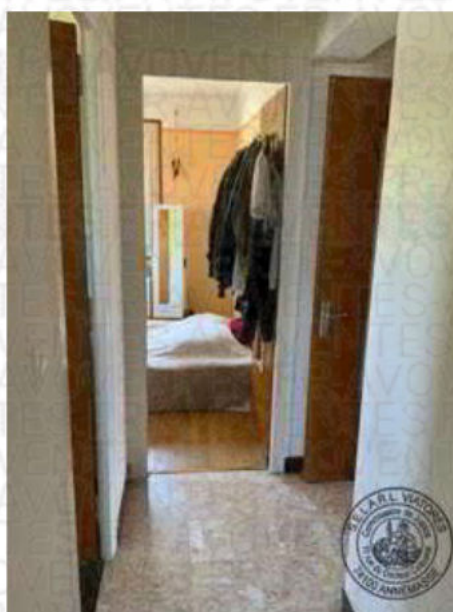
Les **murs** sont tapissés.

Le **plafond** est peint en blanc et dispose un éclairage au Centre.

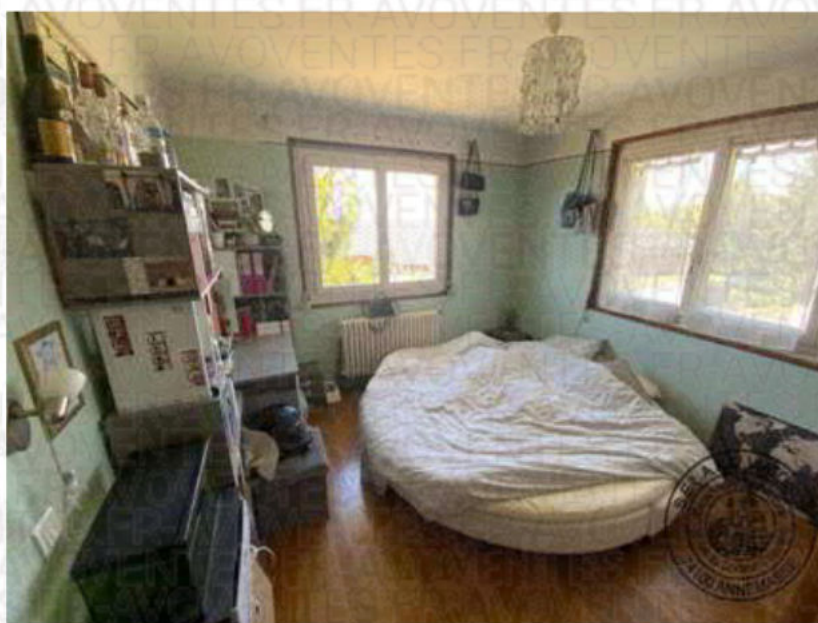
Deux fenêtres assurent l'éclairage naturel de la pièce. Ces fenêtres sont équipées de volets en bois.

Le chauffage de la pièce est assuré par un radiateur.

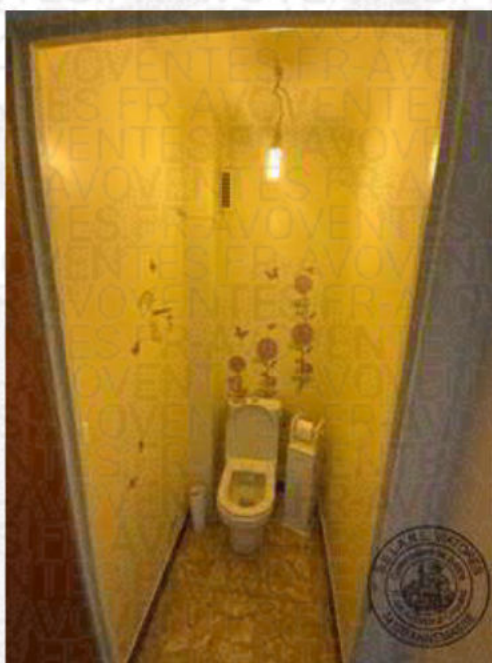
Les **murs** et le **plafond** sont peints. Un éclairage est présent au plafond.

La cuvette dispose de deux abattants.

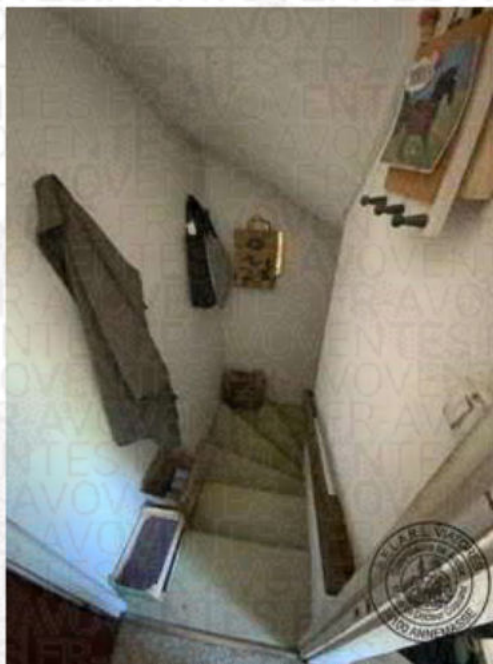
L'accès au sous-sol se fait depuis l'entrée commune par un escalier.

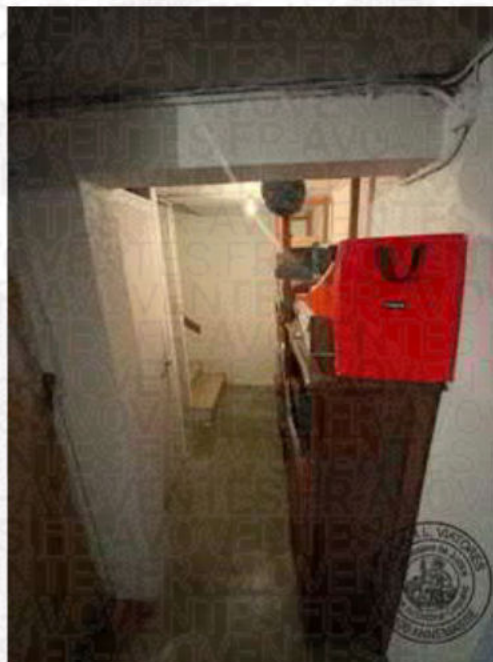
Un bloc avec des tubes néon assure l'éclairage de la pièce.

Le sol, les murs et le plafond sont à l'état brut.
