PROCES VERBAL DESCRIPTIF

**L'AN DEUX MIL VINGT QUATRE
ET LE VINGT-SEPT AOUT**

Il s'agit d'une propriété sise à ROQUEBRUNE-CAP-MARTIN (06190) 23 Avenue de France située au sein d'une copropriété horizontale dénommée « Parc Saint Roman »

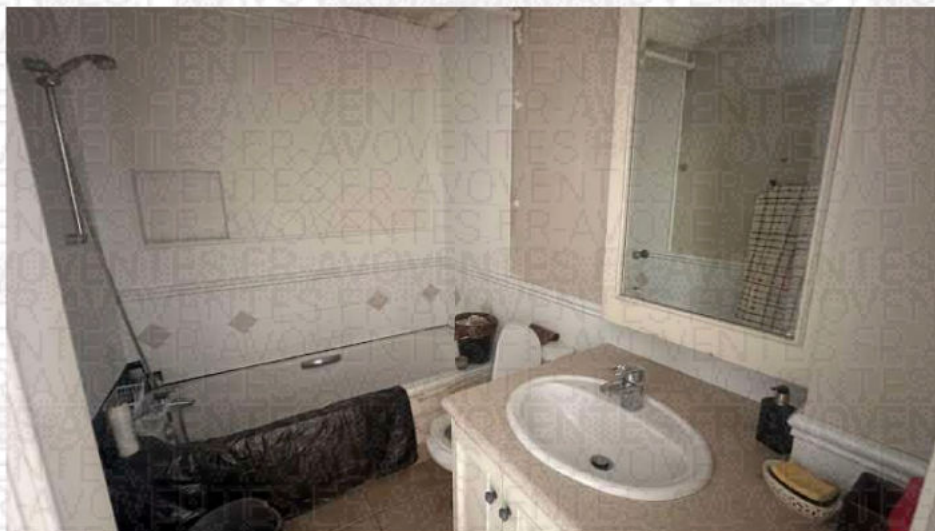
Salle de bain :

Murs : peinture usagée et décroulée. Faïence le tiers inférieur, blanche, à l'état d'usage.

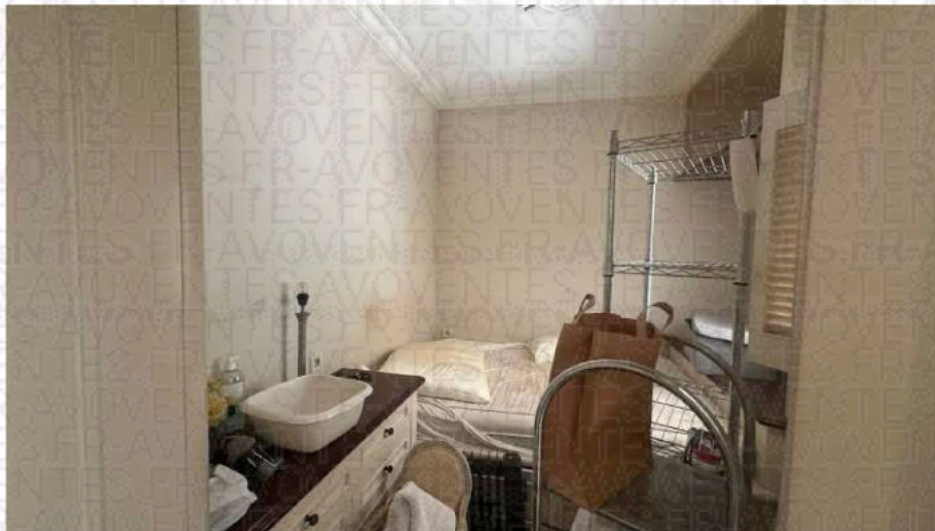
Chambre :

Sol : surélevé par rapport au séjour. En moquette usagée.

Murs : peinture beige, usagée.

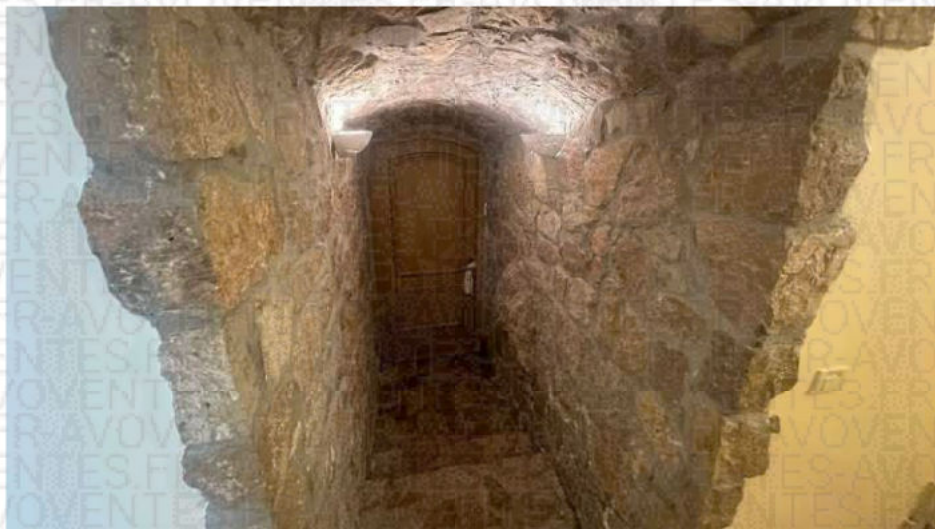
Dégagement :

Le tout est à l'état d'usage, excepté une trace d'infiltration directement en rentrant à droite.

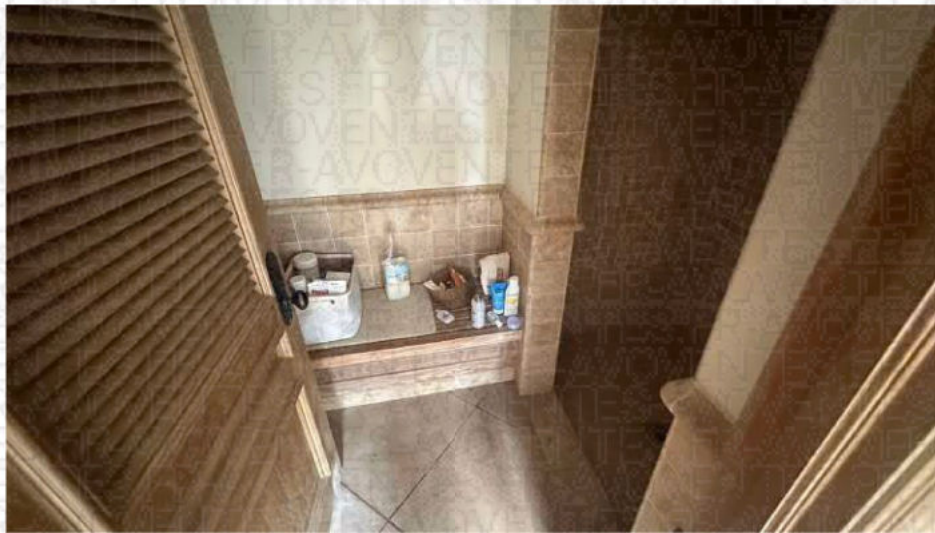
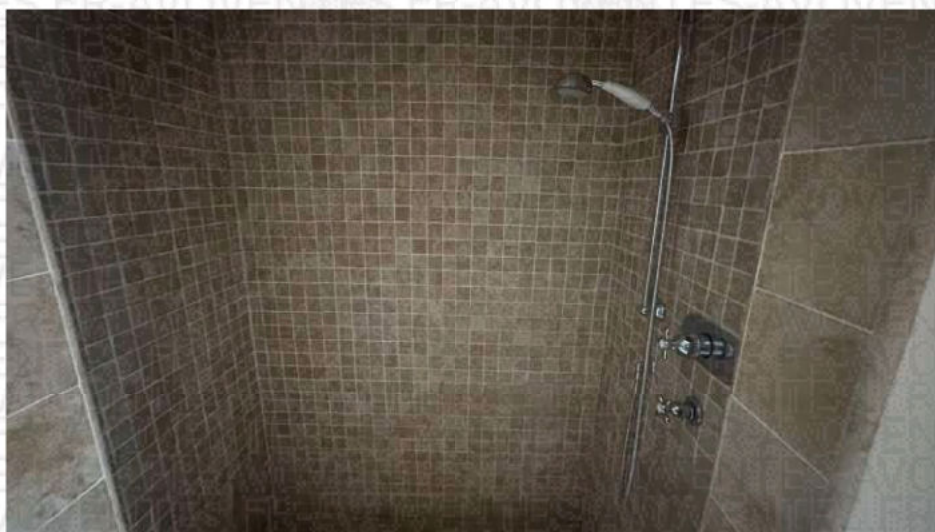
- **Salle de douche :**

Murs : pierres sur la moitié inférieure, peinture pour le reste. Des traces de cloquage de l'enduit en partie haute, traces d'infiltrations.

Plafond : peinture blanche et des traces d'infiltrations autour du point lumineux.

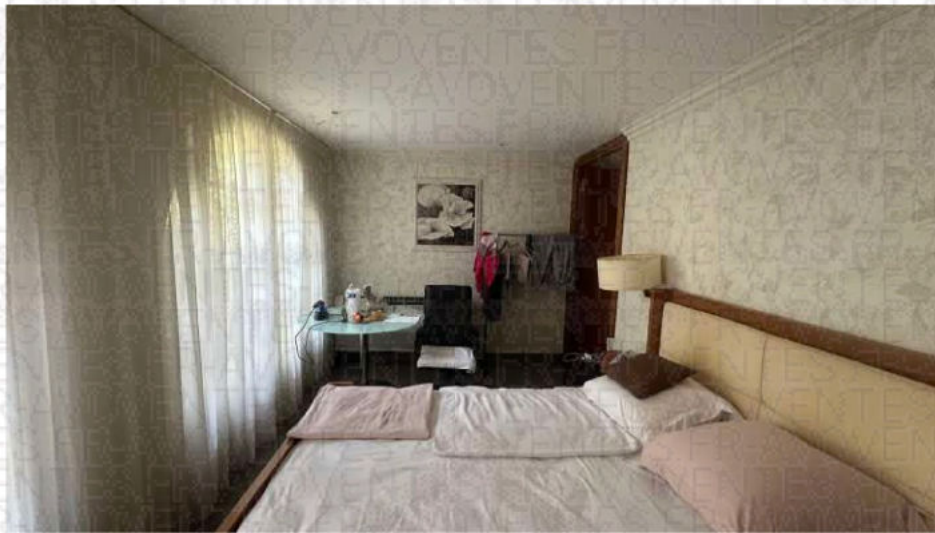
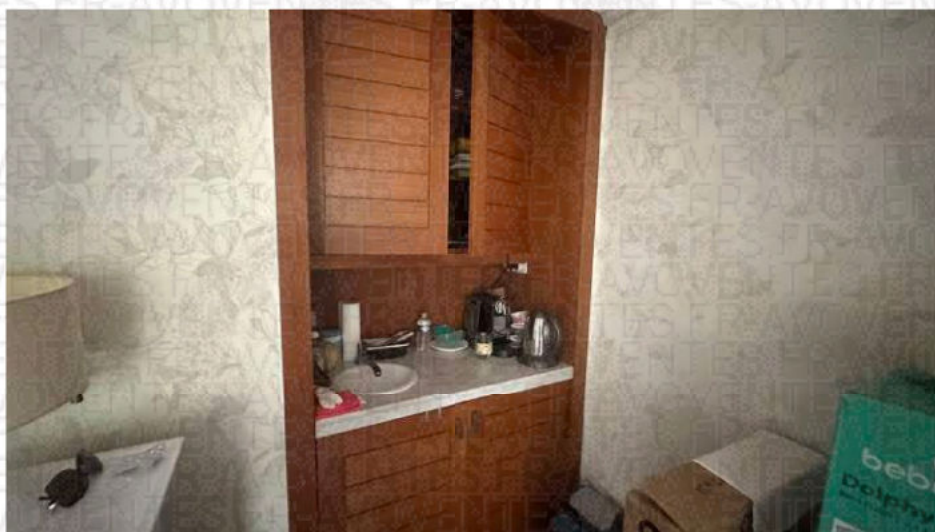
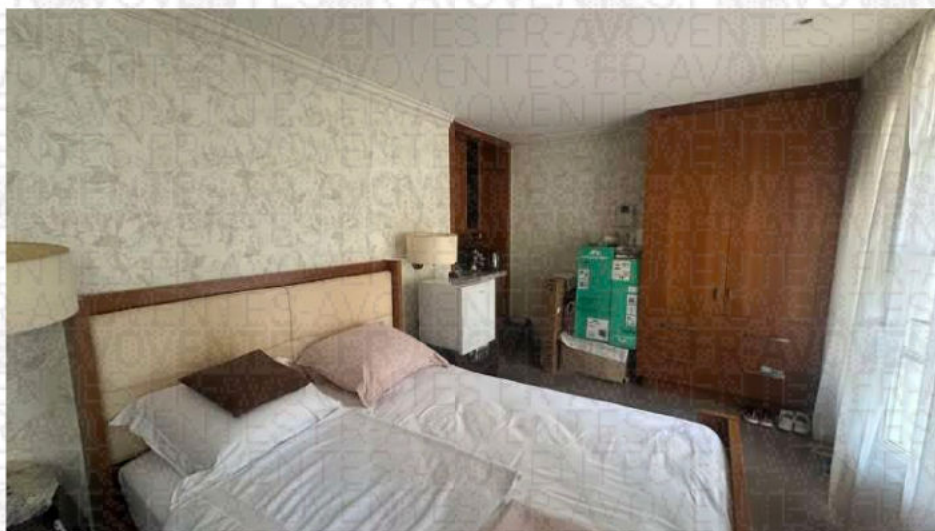
Chambre :

Murs : tapisserie usagée.

Plafond : peinture blanche, avec un écaillage de la peinture. Spots encastrés.

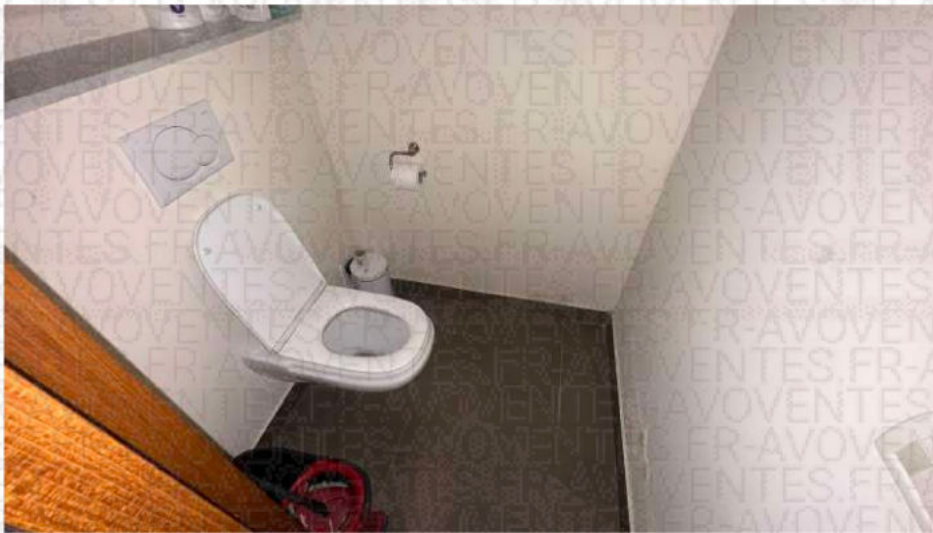
WC :

Murs : peinture, avec traces d'infiltrations en partie basse.
