**REFERENCE ETUDE  
N° 64832**

## **PROCES VERBAL DE DESCRIPTION D'IMMEUBLE**

Certifie m'être transporté ce jour à Limoges (Haute-Vienne), 1 Place de Beaubreuil, ZAC de Beaubreuil à l'effet de procéder à la description exacte et détaillée des biens qui y sont situés dont le requérant se propose de poursuivre la vente judiciaire, suite à la signification d'un commandement de payer valant saisie immobilière en date du 08 décembre 2025.

Le **lot n°1** est constitué d'un local en rez-de-chaussée ; actuellement scindé en deux boutiques indépendantes disposant d'un accès commun.

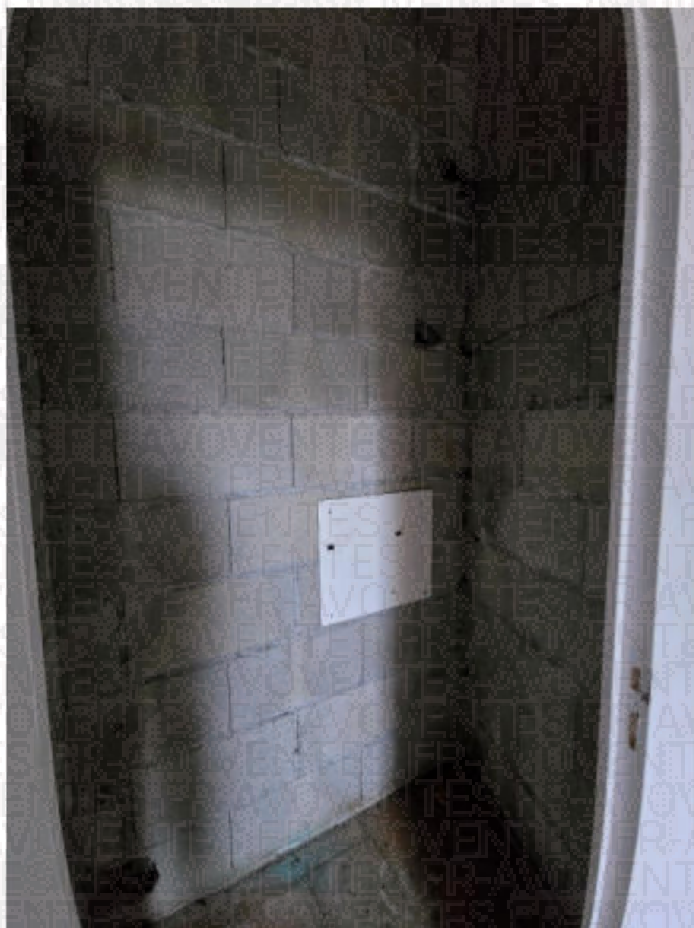
**Placard :**

Les murs en parpaings sont bruts. Plusieurs parpaings sont cassés.
